T.C.
KÜLTÜR VE TURİZM BAKANLIĞI
Erzurum Kültür Varlıklarını Koruma Bölge Kurulu

KARAR

Toplantı Tarihi ve No : 28.01.2022-264
Karar Tarihi ve No : 28.01.2022-5072

İLİ: BAYBURT	İLÇESİ: AYDINTEPE	MAHALLE VE KÖY: PINARGÖZÜ	KORUMA DERECESESİ	ANITSAL	X	1	2	3							
SOKAK VE KAPI NO: -		KADASTRO PAFTA; ADA: 105 PARSEL:147-160		ÇEVRESEL		1	2	3							
ADI: PINARGÖZÜ GÖZETLEME KULESİ	YAPTIRAN: - YAPIM TARİHİ: -	YAPAN: - KİTABE: -	MİMARİ ÇAĞI:												
GENEL TANIM: Bayburt İli, Aydıntepe İlçesi, Pınargözü Köyü, 105 ada 147 ve 160 parselde yer almaktadır.															
KORUMA DURUMU	A B C	İYİ ORTA FENA	TAŞIYICI	A B C	DIŞ YAPI	A B C	ÜST YAPI	A B C	İÇYAPI	A B C	SÜSLEME ELEMANLARI	A B C	RUTUBET	A B C	YOK İZİ VAR ÖNEMLİ

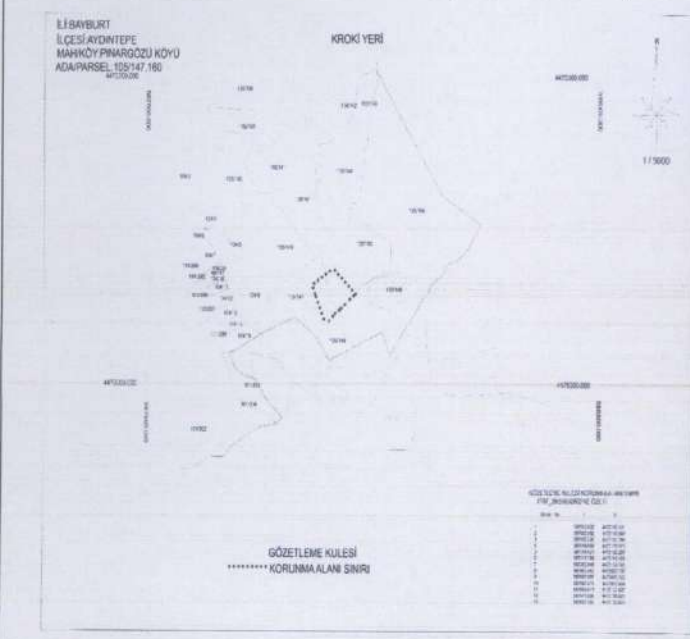
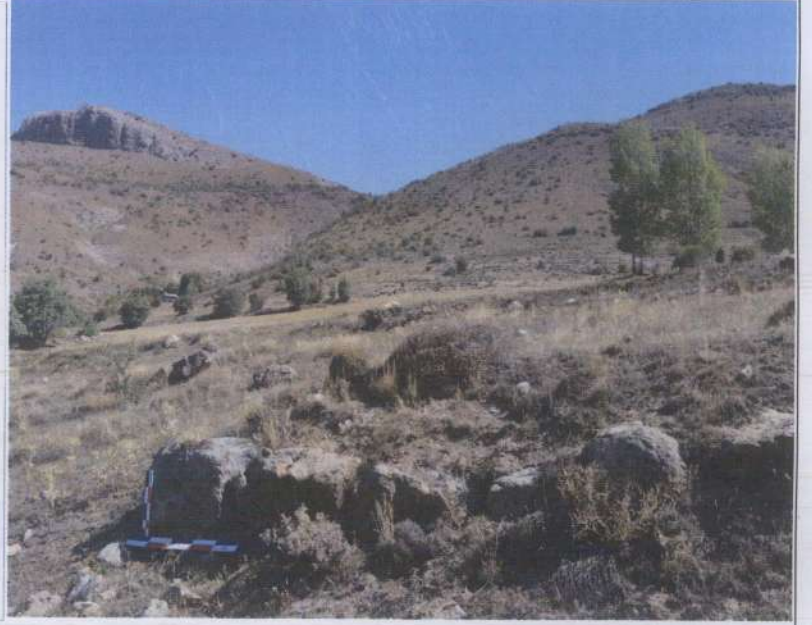
Bayburt İli, Aydıntepe İlçesi, Pınargözü Köyü, özel mülkiyette kayıtlı 105 ada 147 ve 160 parselde bulunan gözetleme kulesi, Pınargözü Köyü'nün güneydoğusunda, yerleşim alanının dışında, tepe üzerine çevreye hakim bir şekilde konumlandırılmıştır.

Tepe üzerine konumlandırılan gözetleme kulesine ait duvar örgülerine rastlanmıştır. Temel seviyesinde kalan duvar örgüsü kiklopik teknikte yapılmıştır. Tepe üzerinde yapılan yüzey incelemesinde ise, seramik ve obsidyen parçalarına rastlanmış, ince ve kalın cidarlı yapılarıyla dönem olarak Ortaçağ Dönemi'ne ait olabileceği kanaati oluşmuştur.
