T.C.
KÜLTÜR VE TURİZM BAKANLIĞI
TRABZON KÜLTÜR VARLIKLARINI KORUMA BÖLGE KURULU
K A R A R

Trabzon İli, Ortahisar İlçesi, Gölçayır Mahallesi, sit alanı dışında, özel mülkiyete ait, 104 ada 17 parselde yer alan konutun tescil edilmesi isteğine ilişkin ilgilisinin 21.10.2021 tarihli dilekçesi, Trabzon Kadastro Müdürlüğünün bila tarih ve E.3171554 sayılı yazısı, Ortahisar Belediye Başkanlığı İmar ve Şehircilik Müdürlüğünün 29.12.2021 tarih ve E.38067 sayılı yazısı, Trabzon Kültür Varlıklarını Koruma Bölge Kurulu Müdürlüğünün 24.01.2022 tarih ve 49 sayılı uzman raporu okundu, dosyası incelendi, yapılan görüşmeler sonucunda;

AVRUPA KONSEYİ	KÜLTÜREL VARLIKLARI KORUMA ENVANTERİ		ANIT	ENVANTER NO:		
TÜRKİYE	KÜLTÜR VARLIKLARI VE MÜZELER GENEL MÜDÜRLÜĞÜ			HARİTA NO:		
İLİ: TRABZON	İLÇESİ: ORTAHİSAR	MAHALLE VEYA KÖYÜ: Gölçayır Mahallesi	KORUMA DERECESESİ	ANITSAL	1	2
SOKAK VE KAPI NO:	KADASTRO	Pafta: Ada:104		ÇEVRESEL	1	2
ADI: KONUT	YAPTIRAN: -	YAPAN: -	MİMARİ ÇAĞI: 20.yy başı			
	YAPIM TARİHİ:	KİTABE:-	VAKFİYE:

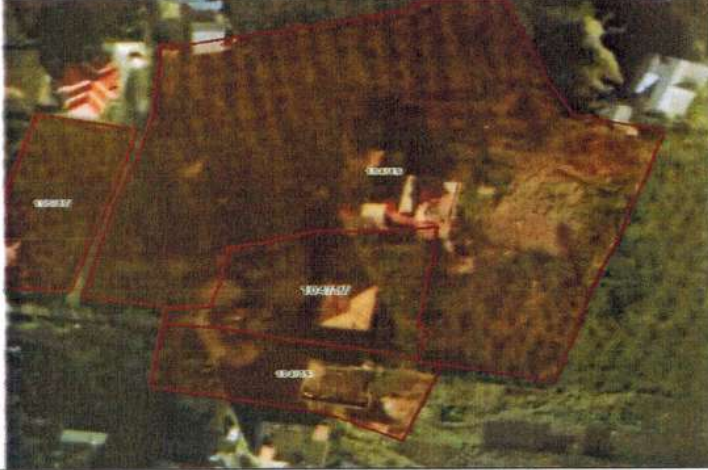
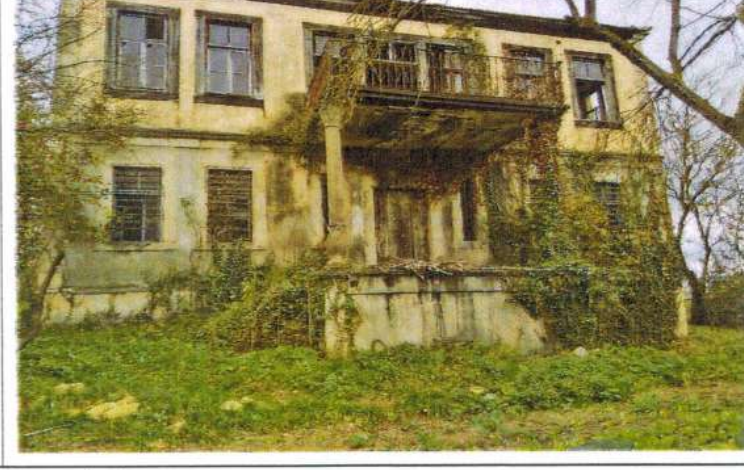
GÖZLEMLER: Konut, oldukça yıpranmış durumda olup, günümüzde kullanılmamaktadır.

Yapının inşa kitabesi yoktur. Plan özellikleri, cephe düzenlemesi ve duvar işçiliğine bakıldığında son hali ile 20.yy başına tarihlendirilir. Yapı, taş ve ahşap malzeme ile inşa edilmiştir. Yapının ana girişi, doğu cephesinde, balkon altındaki ahşap kapıdan sağlanmaktadır. Konut B +Z+1 kattan oluşmaktadır. Yapının çatısı Marsilya kiremidi ile örtülmüştür. Doğu cephesinde, saçak kaplaması 50-60cm.genişliğinde ahşap malzeme ile yapılmıştır

Bodrum katında, doğu cephesinde, taş söveli kapıdan girişi sağlanan ahır veya depo olarak kullanılan bir alan mevcut olup, zemini düzensiz taşlarla, tavanı da ahşap malzemeyle kaplıdır. Tavan ahşap direklerle desteklenmiştir. Bodrum katın duvarları moloz taşla inşa edilmiştir. Bodrum katın güney tarafında bölmelere ayrılmış alan mevcuttur. Bodrum kat kotunda doğu cephesindeki girişin alt bölümünde su deposu yer almaktadır.

Zemin kata, doğu cephesinde bitki örtüsüyle kaplanmış merdivenlerden ulaşılmakta olup, taş söveli dikdörtgen ahşap kapı ile içeriye giriş sağlanmıştır. Bu katın doğu, kuzey, batı cephelerinde taş söveli, demir kasalı, demir korkuluklu dikdörtgen formlu 4'er adet pencere mevcuttur. Güney cephesinde ise üzerinde dikdörtgen penceresi bulunan taş söveli ahşap kapı mevcuttur.

1. katta, doğu cephesinde ahşap söveli dikdörtgen formlu 4 adet pencere, orta bölümde ise iki sütunla taşınan, demir korkuluklu balkona açılan üst kısmında kare formlu ahşap kasalı iki penceresi bulunan bir kapı, kapının sağ ve sol tarafında ise iki bölmeli dikdörtgen pencere ,kuzey ve batı cephesinde taş söveli, ahşap kasalı çift kanatlı dikdörtgen 4' er pencere, güney cephesinde ise üç dikdörtgen açıklık ve taş söveli, ahşap kasalı, çift kanatlı dikdörtgen bir pencere mevcuttur. Bu cephenin orta bölümünde sonradan kapanmış bir yer bulunmaktadır.

Katlar arasındaki geçişler taş silmelerle sağlanmış olup, çatıya geçişte de taş silme mevcuttur. Konutun köşelerinde düzgün kesme taşlarla kaplama yapılmıştır.

ÖNERİLEN KULLANIMI: Konut
