T.C.
KÜLTÜR VE TURİZM BAKANLIĞI
ÇANAKKALE KÜLTÜR VARLIKLARINI KORUMA BÖLGE KURULU
K A R A R

Toplantı Tarihi ve No: 02.03.2022 / 350
Karar Tarihi ve No : 02.03.2022 / 7656

Çanakkale İli, Ezine İlçesi, Camiikebir Mahallesi'nde yer alan, sit dışı alanda kalan, 75 ada 7 ve 9 numaralı parsellerin arasındaki tapu tescil harici alanda kalan çeşmenin, inşa malzemesi ve kurgusunun yanı sıra tarihsel, mahalli ve mimari özellikleri doğrultusunda, 2863 sayılı Kanun'un 6 ve 7 nci maddeleri ile Korunması Gerekli Taşınmaz Kültür Varlıklarının ve Sitlerin Tespit ve Tescili Hakkında Yönetmelik'te belirtilen tespit-tescil kistaslarını taşıdığı anlaşıldığından korunması gerekli taşınmaz kültür varlığı olarak tescil edilmesine; koruma grubunun "1. Grup" olarak belirlenmesine; sunulan tescil fişi ile 1/ 500 ölçekli korunma alanı haritasının uygun olduğuna; tescile ve belirlenen korunma alanlarına ilişkin şerhlerin ilgili tapu müdürlüğünce düşülmesine; çeşme yapısını korumaya, yaşatmaya, sürdürülebilirliğini sağlayarak gelecek kuşaklara aktarmaya yönelik, 05.11.1999 tarih ve 660 sayılı ilke kararı doğrultusunda hazırlanacak rölöve çizimi ile restitüsyon ve restorasyon projelerinin Kurulumuza sunulması

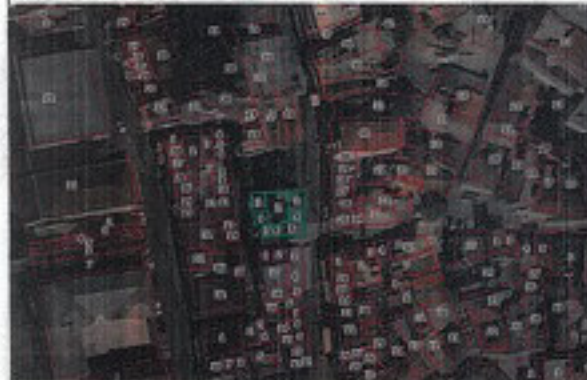
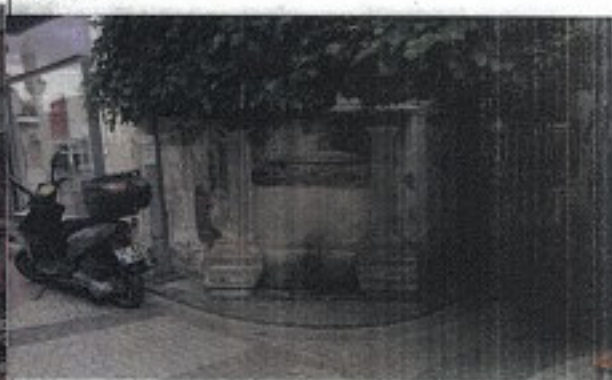
FOTOĞRAF :

SÖZLEŞME: Çeşme olarak kullanılmaya devam edilmektedir. Bakım ve onarım ihtiyacı vardır.

İki sokağın kesiştiği köşebaşı noktasında tek cephe, tek muşluğu bir çeşme yapısıdır. Suyu akar vaziyette ve kullanılmaktadır. Taş ve tuğla malzeme ile inşa edilmiştir. Duvarlar tuğla ile örülerek üzeri sıvanmıştır. Çeşme ile iki yanında bulunan bina arasındaki boşluklardan sağdaki kavisli, soldaki düz duvar ile kapatılmıştır. Duvar altlıklarındaki sıvalarda yatay siltmelerle süzlenmiştir. Muşluğun bulunduğu ön yüzü iki yandaki kare kesitli ayakla sınırlanmıştır. Ayaklar zeminde öne doğru uzatılmış taş seki üzerindeki kaidede üzerinde ytkesilmektedir. Kaidede yukarıya doğru daralan yatay siltmelerle kademelendirilmiştir. Ayakların üst kısmı Dorik tarz sütun başlıklarına benzer formda yapılmıştır. Çeşme üst kısmında iki parça mermerden palmel formunda işlenmiş bir taş ile sınırlanmaktadır. Palmelin tepeliği yakın zamanda kırılarak kaybolmuştur. Sol duvarda bulunan ve çeşmeye ulaşmayı sağlayan pencere boyutundaki açıklık sonradan kapatılmıştır. Çeşmenin banisi ve yapım tarihi hakkında bir bilgiye ulaşılmamıştır.

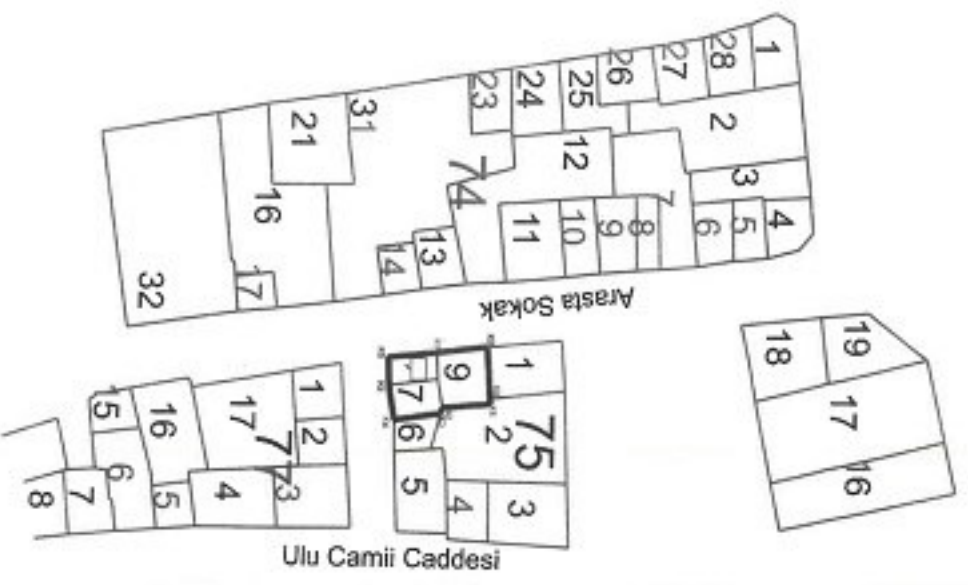
1/500

KORUNMA ALANI SINIRI
KADASTRAL PARSEL SINIRI
KADASTRAL BOŞLUKTA BULUNAN ÇEŞME

KORUNMA ALANI SINIR KOORDİNATLARI

Nokta No	Y	X
K1	443236.701	4406120.816
K2	443237.040	4406116.963
K3	443237.474	4406118.843
K4	443237.988	4406113.131
K5	443236.236	4406112.717
K6	443233.011	4406112.630
K7	443232.684	4406116.469
K8	443232.180	4406120.443
K9	443236.287	4406120.709
