**T.C.**  
**KÜLTÜR VE TURİZM BAKANLIĞI**  
**DIYARBAKIR KÜLTÜR VARLIKLARINI**  
**KORUMA BÖLGE KURULU**  
**KARAR**

**Toplantı Tarihi ve No. :29.03.2022-349**  
**Karar Tarihi ve No. :29.03.2022-9179**  
**Dosya No. :21.07.16**

AVRUPA KONSEYİ	DOĞAL VE KÜLTÜREL VARLIKLARI KORUMA ENVANTERİ (D.K.V.K.E)	ANIT	ENVANTER NO:		
T Ü R K İ Y E	KÜLTÜR VARLIKLARI VE MÜZELER GENEL MÜDÜRLÜĞÜ		HARİTA NO:		
İLİ: DİYARBAKIR	İLÇESİ: ERGANİ	MAHALLE/KÖY: ŞİRİNEVLER	KORUMA DERECESESİ	ANITSAL	1 2 3
SOKAK VE KAPI NO:		KADASTRO: ADA:367 PARSEL:2	ÇEVRESEL	1 2 3	
ADI : I ve II No.lu Lojman Binası	YAPTIRAN:	YAPAN:	MİMARİ ÇAĞI:		
	YAPIM TARİHİ:	KİTABE:	VAKFIYE:

DIYARBAKIR  
ERGANI  
ŞİRİNEVLER  
I VE II NOLU LOJMAN BİNASI VE KORUNMA ALANI

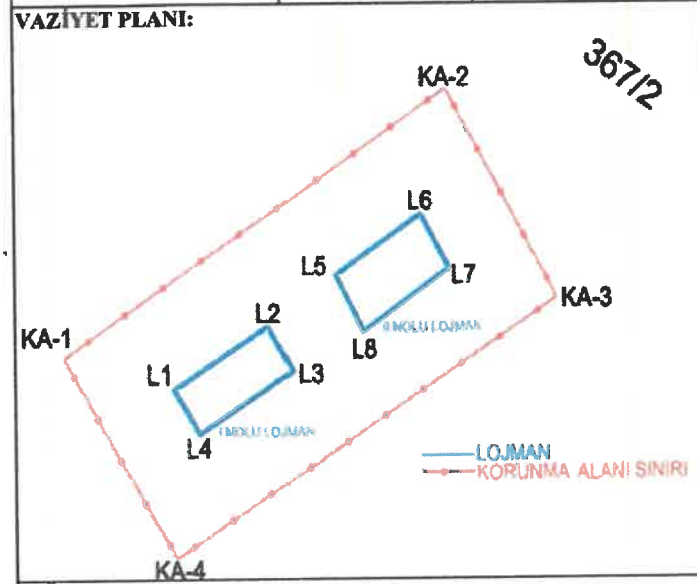
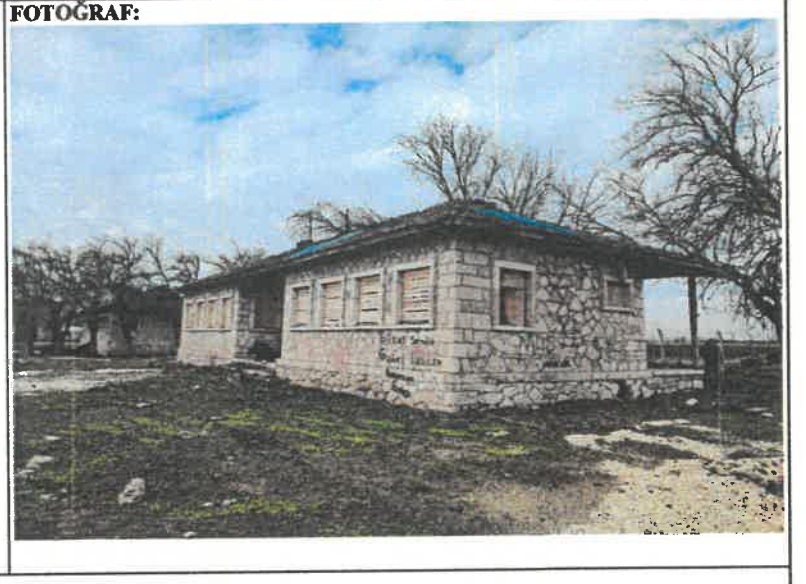
**GENEL TANIM:** Diyarbakır İli, Ergani İlçesi, Şirinevler Mahallesi sınırları dâhilinde, 367 ada 2 no.lu parselin güneybatısında Çayönü kazısında çalışan personel tarafından kullanılan kazı evinin karşısında yer almaktadır. İncelenen iki lojman binasının birbirine yaklaşık 15 metre mesafeyle yapılmış olduğu tespit edilmiştir.

KORUNMUŞLUK DURUMU: ORTA	TAŞIYICI YAPI: ORTA	CEPHE DURUMU: ORTA	ÖRTÜ DURUMU: ORTA KÖTÜ	İÇ YAPI DURUMU: ORTA	BEZEME DURUMU: -	RUTUBET DURUMU:-
--------------------------	---------------------	--------------------	------------------------	----------------------	------------------	------------------

**AYRINTILI TANITIM:** Lojman binaları tek katlı olarak, kalker taşından yığma tekniği ile doğu-batı yönlü, dikdörtgen planlı olarak, ikiz lojman şeklinde yapılmıştır. Binaların Üst örtü sistemi kırma çatıdır. Binalardan birine girişin engellenmesi için kapı ve pencerelerinin tahtalar ile kapatıldığı, diğer lojman binasının görevli personel tarafından kullanıldığı tespit edilmiştir. Lojman binaları, birinin girişinin kapalı olması, diğerini kullanan personel ve ailelerinin şehir dışında olması nedeniyle dıştan incelenmiş olup, bir binanın pencere açıklığından iç mekânında yaşam alanlarını oluşturan duvarların harman tuğlası ve beton harç ve sıva ile yapılmış olduğu görülmüştür.

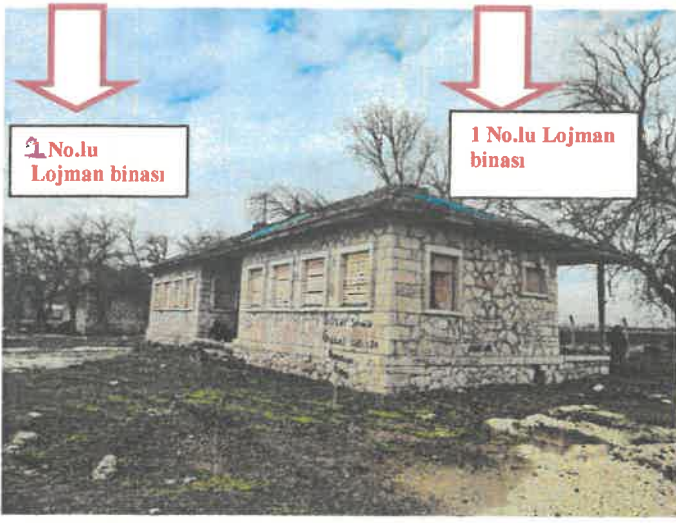
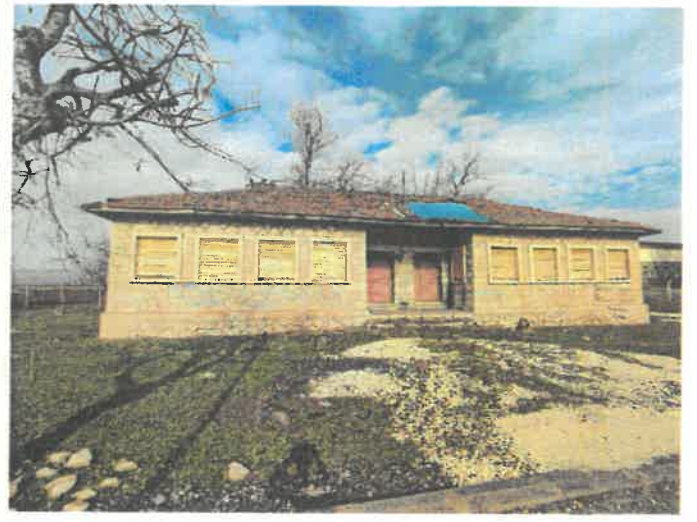
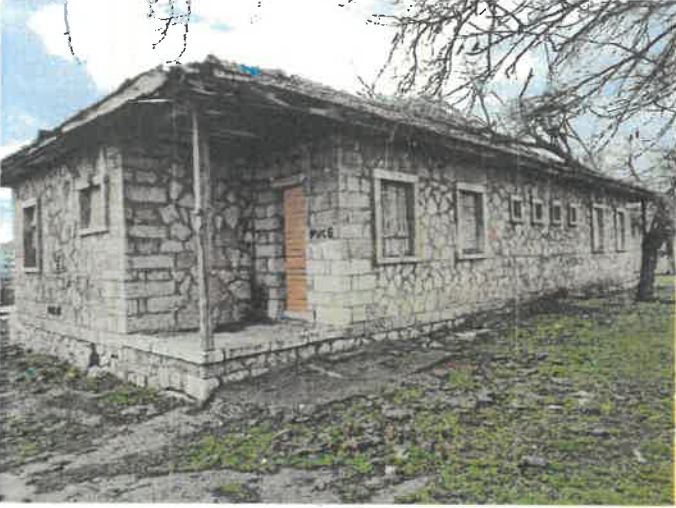
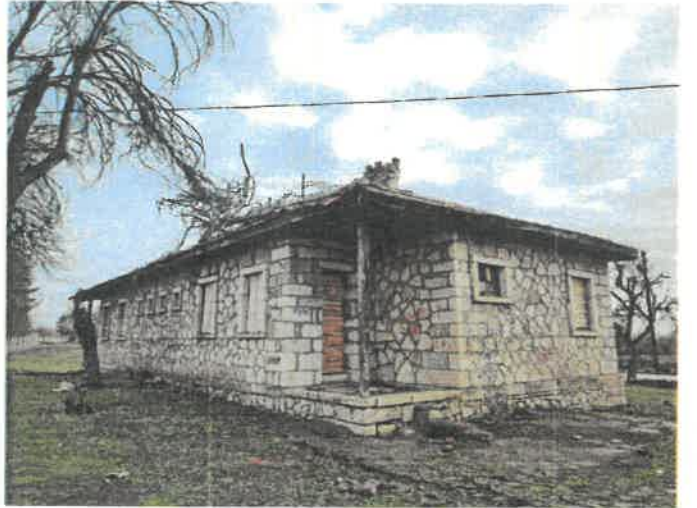
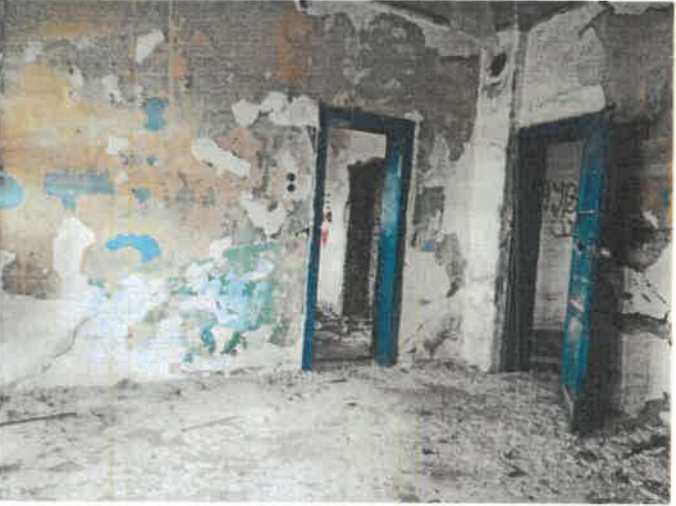
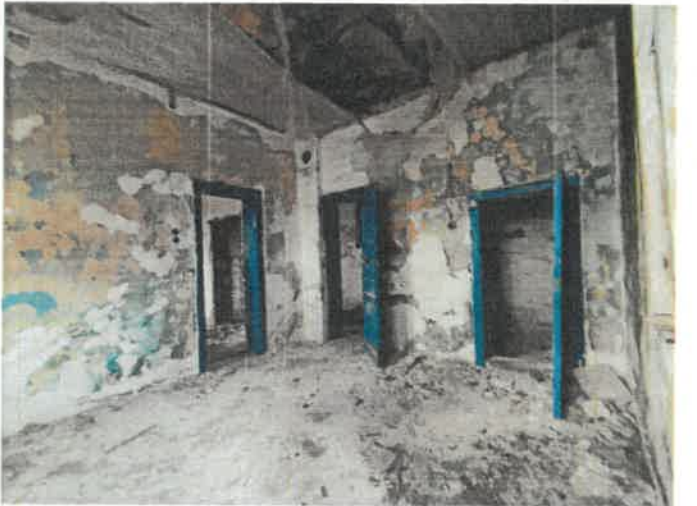
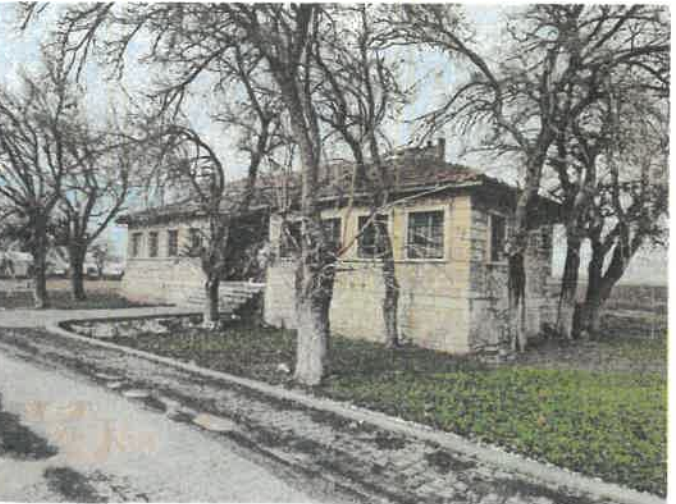
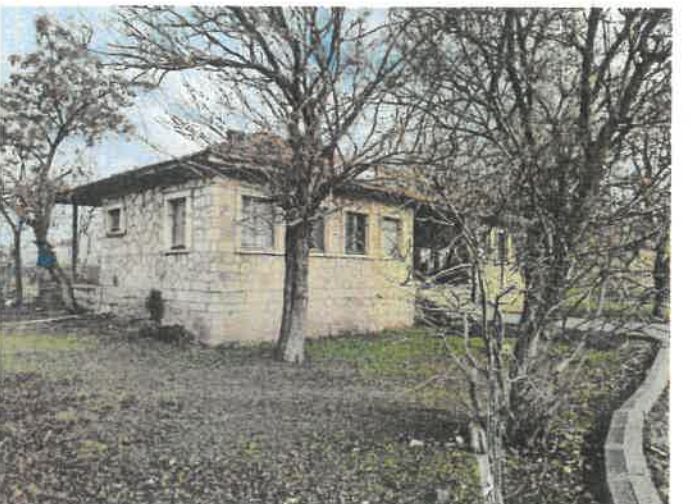
**1 no.lu lojman binası;** Giriş kapıları ve pencereleri kapatılmış olan lojman binasına güney cephede bulunan demir doğramalı kapılar ile giriş yapılmaktadır. Söz konusu binanın pencereleri girişi engellemek için tahtalar ile kapatılmıştır. Binanın güney cephede bulunan pencereleri kare planlı taş söveli olarak yapılmıştır. Lojmanların tuvalet, banyo ve mutfak gibi bölümlerinin kuzey cephede yer alan pencereler daha küçük tutulmuştur. Metruk halde olan binanın sıvalı ve boyalı iç mekân duvarlarında sıva ve boyaların döküldüğü, duvar örgüsünde kullanılan harman tuğlalarının açığa çıktığı görülmüştür.

**2. no.lu lojman binası;** Anadolu Öğretmen Lisesinde görevli personel tarafından kullanılan lojman binasına güney cephede bulunan basamaklı merdiven ile çıkılmaktadır. Lojmanlara giriş demir doğramalı kapılar sağlanmaktadır. Binanın güney cephede bulunan pencereleri kare planlı taş söveli olarak yapılmıştır. Lojmanların tuvalet, banyo ve mutfak gibi bölümlerinin kuzey cephede yer alan pencereler daha küçük tutulmuştur.

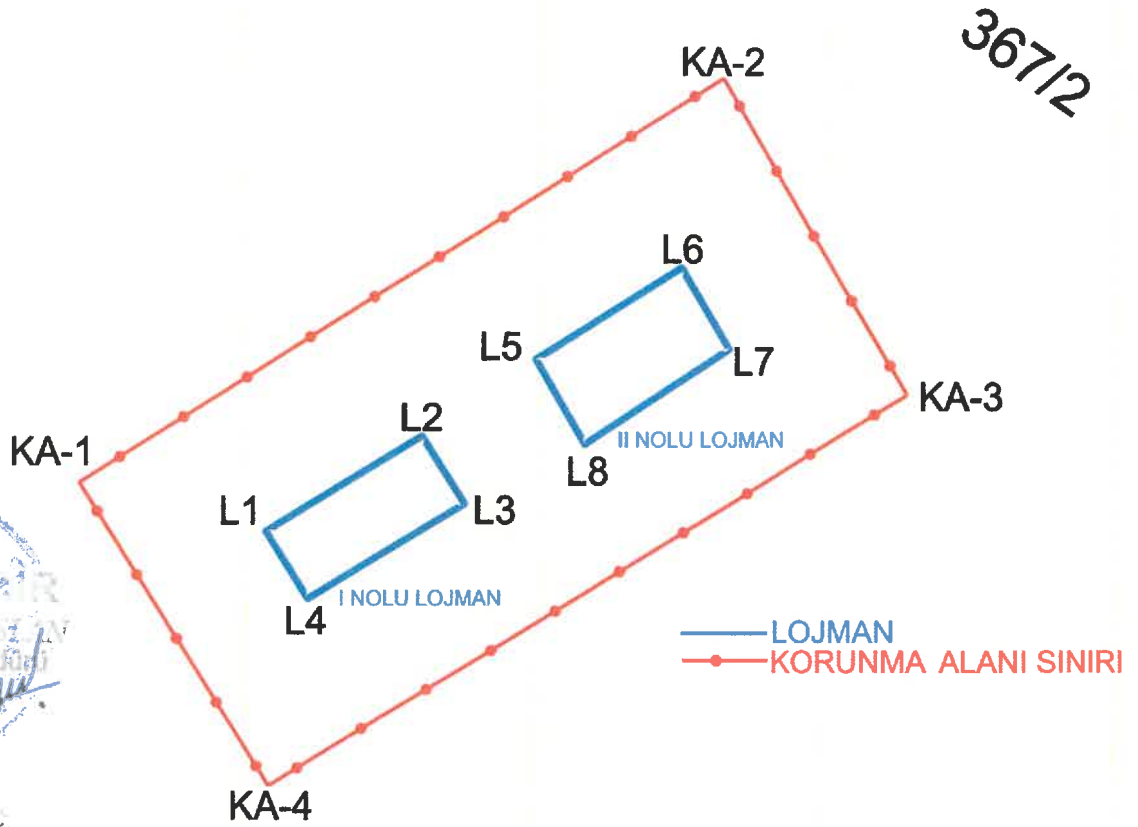
-2863 sayılı Kanunun 8. Maddesi gereğince, I ve II no.lu Lojman binasının korunma alanı sınırlarının ekli koordinatlı krokide işaretlendiği şekilde belirlenmesine,

ITRF-3-39 KOOR.

Nokta No	Y	X
KA-1	565376.628	4233054.376
KA-2	565470.670	4233113.308
KA-3	565497.816	4233067.072
KA-4	565404.381	4233009.972
L1	565403.729	4233047.258
L2	565426.922	4233061.431
L3	565433.364	4233051.123
L4	565410.171	4233036.950
L5	565443.028	4233072.384
L6	565464.775	4233088.011
L7	565472.020	4233073.672
L8	565450.437	4233059.498

ED50-3-39 KOOR.

Nokta No	Y	X
KA-1	565392.228	4233235.669
KA-2	565486.270	4233294.601
KA-3	565513.416	4233248.365
KA-4	565419.981	4233191.265
L1	565419.328	4233228.551
L2	565442.521	4233242.724
L3	565448.964	4233232.416
L4	565425.771	4233218.243
L5	565458.628	4233253.677
L6	565480.375	4233267.304
L7	565487.619	4233254.985
L8	565466.037	4233240.792
