T.C.  
KÜLTÜR VE TURİZM BAKANLIĞI  
DİYARBAKIR KÜLTÜR VARLIKLARINI  
KORUMA BÖLGE KURULU  
KARAR

Diyarbakır İli, Merkez, Sur İlçesi, Savaş Mahallesi, Koruma Amaçlı İmar Planında, Suriçi Kentsel Sit Alanı içerisinde kalan, Savaş Mahallesi'nde bulunan, özel mülkiyete ait, tapunun 391 ada, 8 no.lu parselinde kayıtlı taşınmazın tesciline ilişkin; Çevre Şehircilik ve İklim Değişikliği Bakanlığı, TOKİ Başkanlığı 4 Nolu Uygulama Dairesi Başkanlığının 31.01.2022 gün ve E-178867 sayılı yazısı, Kurum görüşünün istendiği, Diyarbakır Kültür Varlıklarını Koruma Bölge Kurulu Müdürlüğünün 17.02.2022 gün ve 2213795 sayılı yazısı, Diyarbakır Çevre Şehircilik ve İklim Değişikliği İl Müdürlüğünün 24.02.2022 tarih ve 2978109 sayılı kurum görüş yazısı ile Diyarbakır Kültür Varlıklarını Koruma Bölge Kurulu Müdürlüğünün 09.03.2022 tarih ve 1262658 sayılı uzman raporu okundu. (Tescil Fişi) ve konuya ilişkin bilgi, belgeler incelendi. Yapılan görüşmeler sonunda;

AVRUPA KONSEYİ	DOĞAL VE KÜLTÜREL VARLIKLARI KORUMA ENVANTERİ (D.K.V.K.E)		<b>ANIT</b>	ENVANTER NO:			
T Ü R K İ Y E	KÜLTÜR VARLIKLARI VE MÜZELER GENEL MÜDÜRLÜĞÜ			HARİTA NO:			
İLİ: DİYARBAKIR	İLÇESİ: SUR	MAHALLE/MEVKİ: Savaş Mahallesi	KORUMA DER

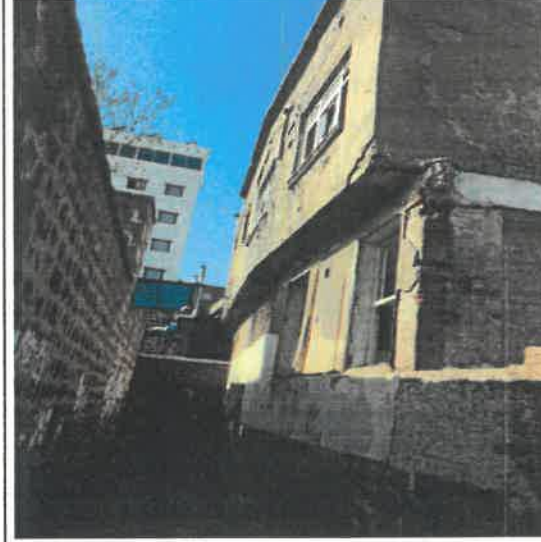
**FOTOĞRAF:**

**GÖZLEMLER:** Taşınmaz 2015-2016 yılları arasında Suriçi Bölgesinde yaşanan olaylardan kaynaklı zarar görmüştür. Taşınmaz kötü durumda olup taşınmaza yönelik yapılan müdahaleler özgün dokuya büyük oranda zarar vermiştir.

**AYRINTILI TANITIM:** Tescilli 391 ada, 6 ve 7 no.lu parseller ile ortak duvarların bulunduğu tescilsiz yapının 2015-2016 yılları arasında Suriçi Bölgesinde yaşanan olaylarda büyük oranda tahrip olduğu tespit edilmiştir. Taşınmaza batıdan dikdörtgen formda bir kapıyla geçiş verilmiştir. Merdivenle iniş sağlanan bodrum katı su ile dolmuş olup sonradan yapılan müdahaleler özgün dokuyu bozmuştur. Basamaklarla çıkılan kuzeydeki mekana giriş ahşap dikdörtgen bir kapıyla sağlanmıştır. Taşınmazın duvarında kare formunda bir niş yer almakta olup dışarı bakan pencere açıklıkları da kare formundadır. Zemini ve tavanı betonarme olup oldukça tahrip olmuş durumdadır. Doğu cephede yer alan mekânın zemini ve tavanı betonarme olup sivri kemerli pencere açıklığı ve avlu kısmına açılan kare formunda pencere açıklıkları bulunmaktadır. Avlu kısmında taşınmazın üst katına çıkışı sağlayan niteliksiz betonarme merdiven ve taşıyıcı kolon yer almaktadır.

- 391 ada 8 nolu parseldeki konutun, kapsamlı onarımına temel oluşturacak rolöve restitüsyon ve restorasyon projelerinin ilgilisince ivedilikle hazırlanarak Kurulumuza iletilmesine karar verildi.
