**T.C.**  
**KÜLTÜR VE TURİZM BAKANLIĞI**  
**EDİRNE KÜLTÜR VARLIKLARINI**  
**KORUMA BÖLGE KURULU**  
**K A R A R**

**Toplantı Tarihi ve No : 21.03.2022-391**  
**Karar Tarihi ve No : 21.03.2022-8199**

AVRUPA KONSEYİ	KÜLTÜREL VARLIKLARI KORUMA ENVANTERİ	K.V.K.E.	ANIT	ENVANTER NO:
TÜRKİYE	KÜLTÜR VARLIKLARI VE MÜZELER GENEL MÜDÜRÜĞÜ			
İLİ: EDİRNE	İLÇE: MERKEZ	MAHALLE KÖY: ALI PAŞA MAHALLESİ		
		VEYA MEVKİ:		
SOKAK VE KAPI NO :		KADASTRO: ADA: 381 PARSEL: 55	KORUMA DERECESİ:	1 2 3
		PAFTA: 381 T.C. 5-6 Pars.		x
ADI: Saray Hamamı	YAPTIRAN:	YAPAN: KÜLTÜR VE TURİZM BAKANLIĞI		
		EDİRNE KÜLTÜR VARLIKLARINI KORUMA BÖLGE KURULU	MİMARİ ÇAĞI (ÜSLUP): Osmanlı Dönemi 14-15.yy	
	YAPIM TARİHİ:	KİTABE:	VAKFIYE: Sultan Selim Han Vakfı

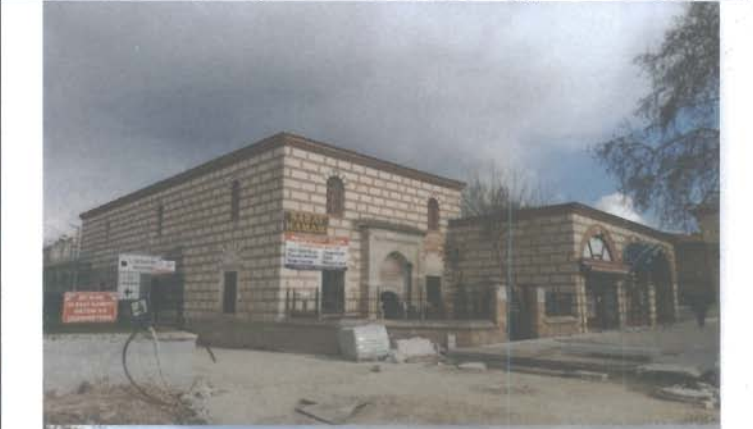
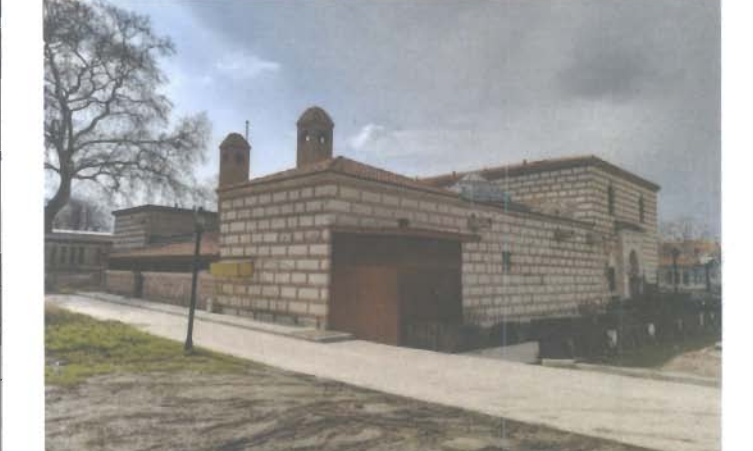
FOTOĞRAF :

KORUMA DURUMU	X	İYİ	TAŞIYICI YAPI	X	DIŞ YAPI	X	ÜST YAPI	X	İÇ YAPI	X	SÜSLEME ELEMANLARI	X	RUTUBET	X	A	YOK
		ORTA													B	İZİ VAR
		FENA													C	ÖNEMLİ

**GÖZLEMLER:** Koruma Bölge Kurulunun 03.09.2008 tarih ve 2029 sayılı karar ile uygun bulunan restorasyon projesi doğrultusunda restorasyonu yapılmış olup, mimari yapısı günümüzde iyi durumda ve hamam olarak aktif kullanılmaktadır.

**YAPILAN ONARIMLAR:** 2008 yılından sonra projesine uygun olarak restorasyonu yapılmıştır.
