T.C.
KÜLTÜR VE TURİZM BAKANLIĞI
EDİRNE KÜLTÜR VARLIKLARINI
KORUMA BÖLGE KURULU
K A R A R

Toplantı Tarihi ve No : 19.04.2022-395
Karar Tarihi ve No : 19.04.2022-8345

Tekirdağ ili, Kapaklı ilçesi, Karlı mahallesi, köy içi mevkii, 154 ada, 6 parselde yer alan, Kapaklı Belediyesi mülkiyetine kayıtlı ve sit alanı dışında bulunan tescilsiz Karlı Camiinin, korunması gerekli taşınmaz kültür varlığı olarak tescil edilmesi talebine ilişkin Tekirdağ Büyükşehir Belediyesi Kültür Varlıkları Şube Müdürlüğünün 21.02.2022 tarih ve E.125018 sayılı yazısı ve ekleri, 2863 sayılı yasanın 7. Maddesi gereği Edirne Kültür Varlıklarını Koruma Bölge Kurulu Müdürlüğü'nün 04.03.2022 tarih ve 2265598 sayılı yazısı ile istenen kurum görüş yazısı, Tekirdağ Çevre, Şehircilik ve İklim Değişikliği İl Müdürlüğü'nün 10.03.2022 tarih ve 3148326 sayılı görüş yazısı, Kapaklı Belediye Başkanlığının 25.03.2022 tarih ve 25536 sayılı görüş yazısı ile 12.04.2022 tarih ve E.1328286 sayılı uzman raporu okundu, dosyası incelendi, Yapılan görüşmeler sonunda;

AVRUPA KONSEYİ	KÜLTÜREL VARLIKLARI KORUMA ENVANTERİ	K.V.K.E.	ANIT	ENVANTER NO:
TÜRKİYE	KÜLTÜR VARLIKLARI VE MÜZELER GENEL MÜDÜRÜĞÜ			
İL: TEKİRDAĞ	İLÇE: Kapaklı	MAHALLE

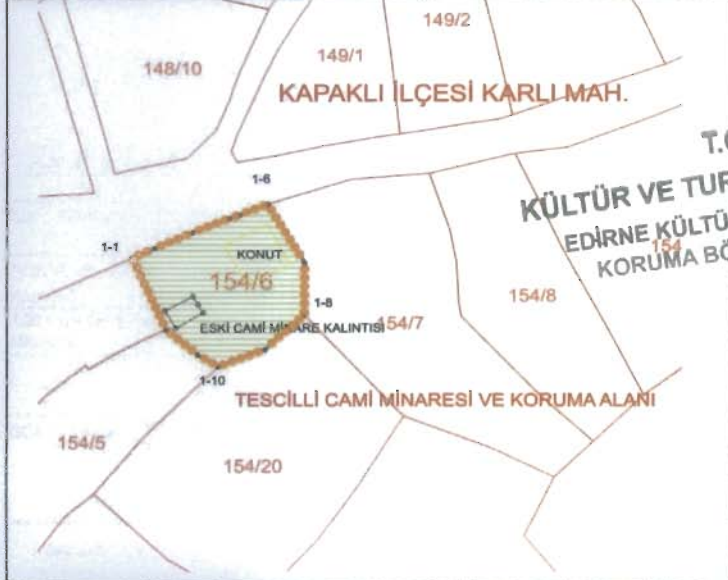
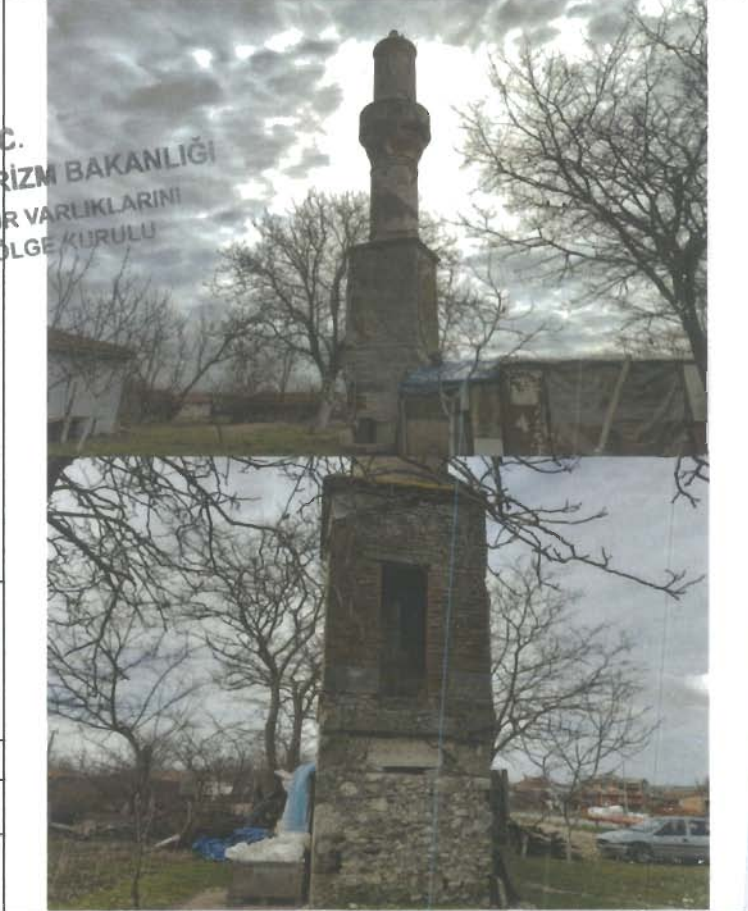
FOTOĞRAF :

GENEL TANIMI: Cami yıkılmış, günümüze sadece minaresi ulaşmıştır. Minare kaidesi dikdörtgen prizmal formda olup kare plandadır. Kaidede silindirik formda gövde, şerefe, petek bölümleri ile armudi formda külah bulunur. Minare, giriş kapısı kotuna kadar taştan, diğer bölümleri ateş tuğlasından inşa edilmiştir. Minarenin güneydoğuya bakan şerefe kapısı ile minarenin giriş kapısının yön ve konumlarına bakılarak yapılan değerlendirmede, minarenin caminin güneybatı cephesine bitişik nizamda olduğu, caminin ön cephesinde kadınlar mahfilinin yer aldığı zemin üzeri bir katının daha bulunduğu, cami yerleşim alanının ise kuzeydoğu yönüne doğru genişlediği anlaşılmaktadır.

GÖZLEMLER: Minarenin sıvaları büyük ölçüde dökülmüş ve tuğlalar görünür duruma gelmiştir. Mukavemet olarak iyi durumda olduğu görülen minarenin, beşeri ve iklimsel etmenlerin tahribatına açık olduğundan, mülk sahibi olan Belediyesince mevcut durumunun korunmasına yönelik önlemler alınması gereklidir. Caminin bulunduğu parselin kuzeydoğu sınırında, kare plana oturan tek katlı bir konut bulunmaktadır. Söz konusu konutun, caminin yıkık durumundaki kuzeydoğu cephe duvarının sınırında olduğu değerlendirilmektedir.
