KÜLTÜR VE TURİZM BAKANLIĞI
İZMİR 2 NUMARALI KÜLTÜR VARLIKLARINI
KORUMA BÖLGE KURULU
KARAR

İzmir İli, Bergama İlçesi, Bölcek Mahallesi, Köyiçi Mevkii'nde tespiti yapılan Hazine mülkiyetindeki 1334 parselde kayıtlı, "Kargir Avlulu Camii"nin 2863 sayılı Kanununun 6. maddesinde belirtilen kriterleri taşıması nedeniyle korunması gerekli taşınmaz kültür varlığı olarak tescil edilmesi; yapı grubunun 1. (birinci) grup, korunma alanının kendi parseli olarak belirlenmesine, karar eki tescil fişinin uygun olduğuna karar verildi.

AVRUPA KONSEYİ	Doğal Ve Kültürel Varlıkları Koruma Envanteri D.K.C.K.E		KÜLTÜR VARLIĞI	Envanter No:		
TÜRKİYE	Kültür Varlıkları ve Müzeler Genel Müdürlüğü			Harita No:		
İli: İZMİR	İlçesi: BERGAMA	Mahalle Köy: BÖLCEK		KORUMA DERECESİ	1.Grup Yapı	X
SOKAK: Çarşı Sokak		Pafta :	Ada : -		Parsel :1334	2.Grup Yapı
Adı: Bölcek Çarşı Camii	Yaptıran: -	Yapan: -		Mimari Çağı: 19. Yüzyıl		
	Yapım Tarihi: 1863	Kitabe: Mevcut		Üslup: -		
Vakfiye:-

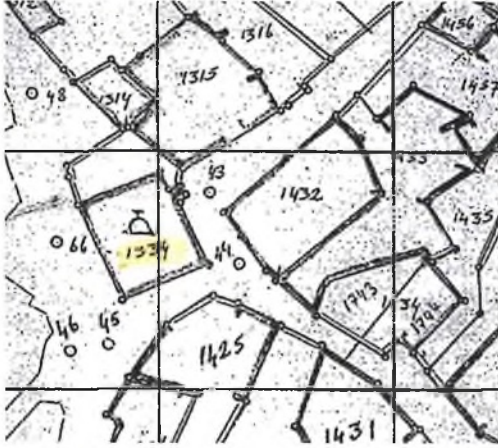
Fotoğraf

Genel Tanım: Hariminde kadınlar mahfili yer alan, son cemaat yeri olan ve minaresi sonradan eklenmiş kargir avlulu cami.

Gözlemler: Caminin son cemaat yeri kapatılmış, önüne muhdes sundurma yapılmıştır. Bu sundurmanın altında kalan şadırvanı da özgün olmayıp betonarme olarak inşa edilmiştir.

Yapılan Onarımlar: Camide muhdes onarımlar ve eklentiler yapılmış olmasına rağmen özgünlüğünü büyük oranda korumakta ve işlevini sürdürmektedir.
