KÜLTÜR VE TURİZM BAKANLIĞI
İZMİR 2 NUMARALI KÜLTÜR VARLIKLARINI
KORUMA BÖLGE KURULU
KARAR

KARAR TARİHİ VE NO : 17.05.2022-16142

İzmir ili, Foça ilçesi, Gerenköy-Fevzi Çakmak Mahallesinde, tapuda 513124 ada, 2 parsel numarasında şahıs mülkiyetinde kayıtlı taşınmazın, korunması gerekli taşınmaz kültür varlığı olarak tesciline esas işlemlerin başlatılmasının istendiği Kurulumuzun 19.01.2022 tarihli ve 15549 sayılı kararı, Kurul Müdürlüğünün 16.022022 tarihli ve 2211256 sayılı yazısı gereği iletilen Kurum görüşleri ile konuya ilişkin Kurul Müdürlüğü uzmanlarınca hazırlanan 17.05.2022 tarih ve 1386880 sayı ile kayıtlı raporu okundu, ekleri ve işlem dosyası incelendi. Yapılan görüşmeler sonucunda,

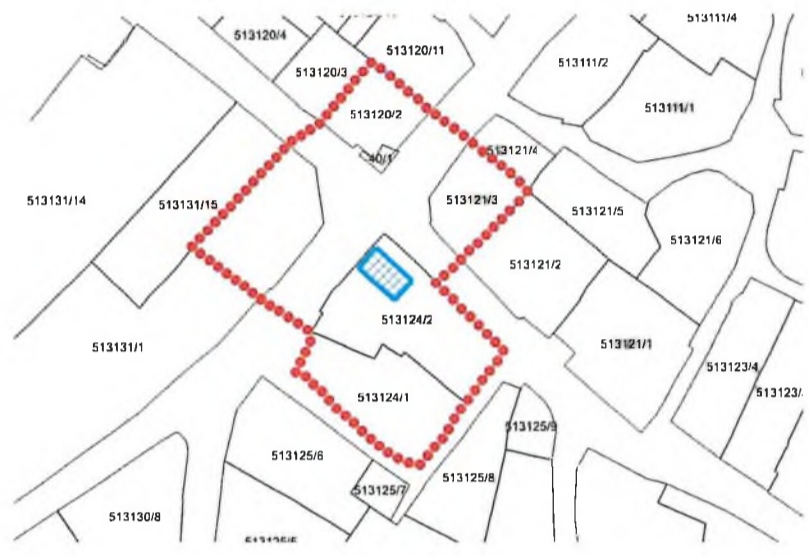
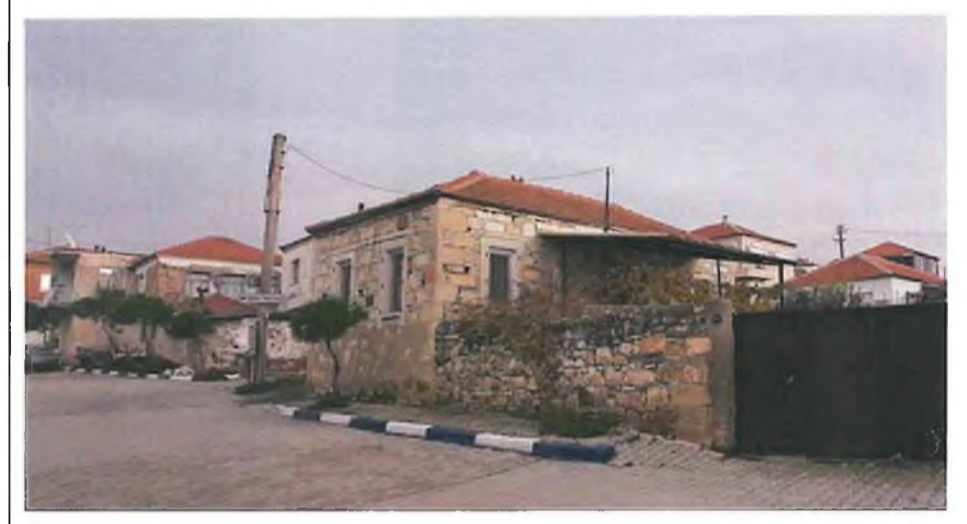
Fotoğraf

Gözlemler: Mimari tarzı, cephe özellikleri, malzeme özellikleri bağlamında değerlendirildiğinde sivil mimarlık örneği yapının korunmuşluk durumu iyi olmakla birlikte iç mekanda yapılan esaslı onarımlar ile yapı özgünlüğünü tamamen yitirmiştir. Bu kapsamda taşınmazın özellikle iç mekanda yapılan değişikliklerin geriye döndürülmesi ve taşınmazın korunarak yaşatılmasına yönelik rölöve, restitüsyon ve restorasyon projelerinin hazırlanmalıdır

Bugünkü Sahibi:	Özel mülkiyet		Bakımından sorumlu olması gereken kuruluş: Mal sahibi ve Belediyesi																				
Yapılan Onarımlar: Zemin betonarme, tavan ise kontrplak ile kaplanmış, doğramalar yenilenmiş.																							
Ayrıntılı Tanım: Parsel üzerinde bodrum+bir katlı ana yapı, depo olarak kullanılan tek katlı müştemilat ve tek katlı, kırma çatılı tescil niteliği taşımayan yeni bir yapı bulunmaktadır. Ana yapının dört tarafı açıktır. İki cephesi sokağa diğer iki cephesi kendi bahçesine bakmaktadır. Kareye yakın dikdörtgen planlı yapı yığma taş duvarlıdır. Kırma çatı Marsilya kiremit ile örtülmüş olup, cephede saçak seviyesinde bir sıralı taş saçak silmesi bulunmaktadır. Yapının dış duvar köşelerinde köşe taşları kullanılmıştır. Kapı ve pencere kenarlarında taş söveler kullanılmış, dış cephede derzli taş duvar sıva yapılmadan bırakılmıştır. Yapı cephe özellikleri; kapı, pencere kenarlarına konulan taş söveler, bir sıra taş silmesi ve kemerli giriş kapısı ile özgün görünümünü korumakla birlikte, iç kısmında zemin betonarme, tavan ise kontrplak ile kaplanmış, doğramalar yenilenmiş ve yapılan bu onarımlarla iç mekan özgünlüğünü tamamen yitirilmiştir. Bazı pencere açıklıklarının tuğla ile kapatıldığı görülmüştür. Depo olarak kullanılan müştemilat yapısı yığma taş duvarlı, tek katlı, kırma çatılıdır.			Teknik bilgiler: <table border="1"> <tr> <td>Su</td> <td>Elektrik</td> <td>Isıtma</td> <td>Kanalizasyon</td> </tr> <tr> <td>X</td> <td>X</td> <td>X</td> <td>X</td> </tr> </table>			Su	Elektrik	Isıtma	Kanalizasyon	X	X	X	X
