T.C.
KÜLTÜR VE TURİZM BAKANLIĞI
ADANA KÜLTÜR VARLIKLARINI KORUMA BÖLGE KURULU

KARAR

GEÇİTLİ MAHALLESİ YAPI KALINTISI TESCİL HARİTASI

AVRUPA KONSEYİ		DOĞAL VE KÜLTÜREL VARLIKLARI KORUMA ENVANTERİ (D.K.V.K.E.)				ANIT		Envanter No:	
T Ü R K İ Y E		KÜLTÜR VARLIKLARI VE MÜZELER GENEL MÜDÜRLÜĞÜ						Harita No:	
İLİ:	ADANA	İLCESİ:	YÜREĞİR	MAHALLE / MEVKİLİ:	GEÇİTLİ			Koruma Grubu	
SOKAK / NO:		PAFTA:		ADA:	16161	PARSEL:	2	1	2
ADI:	YAPI KALINTISI	YAPTIRAN:		YAPAN:		MİMARİ ÇAĞI:		X	
		YAPIM TARİHİ:		KİTABE:	YOK	VAKFIYE:

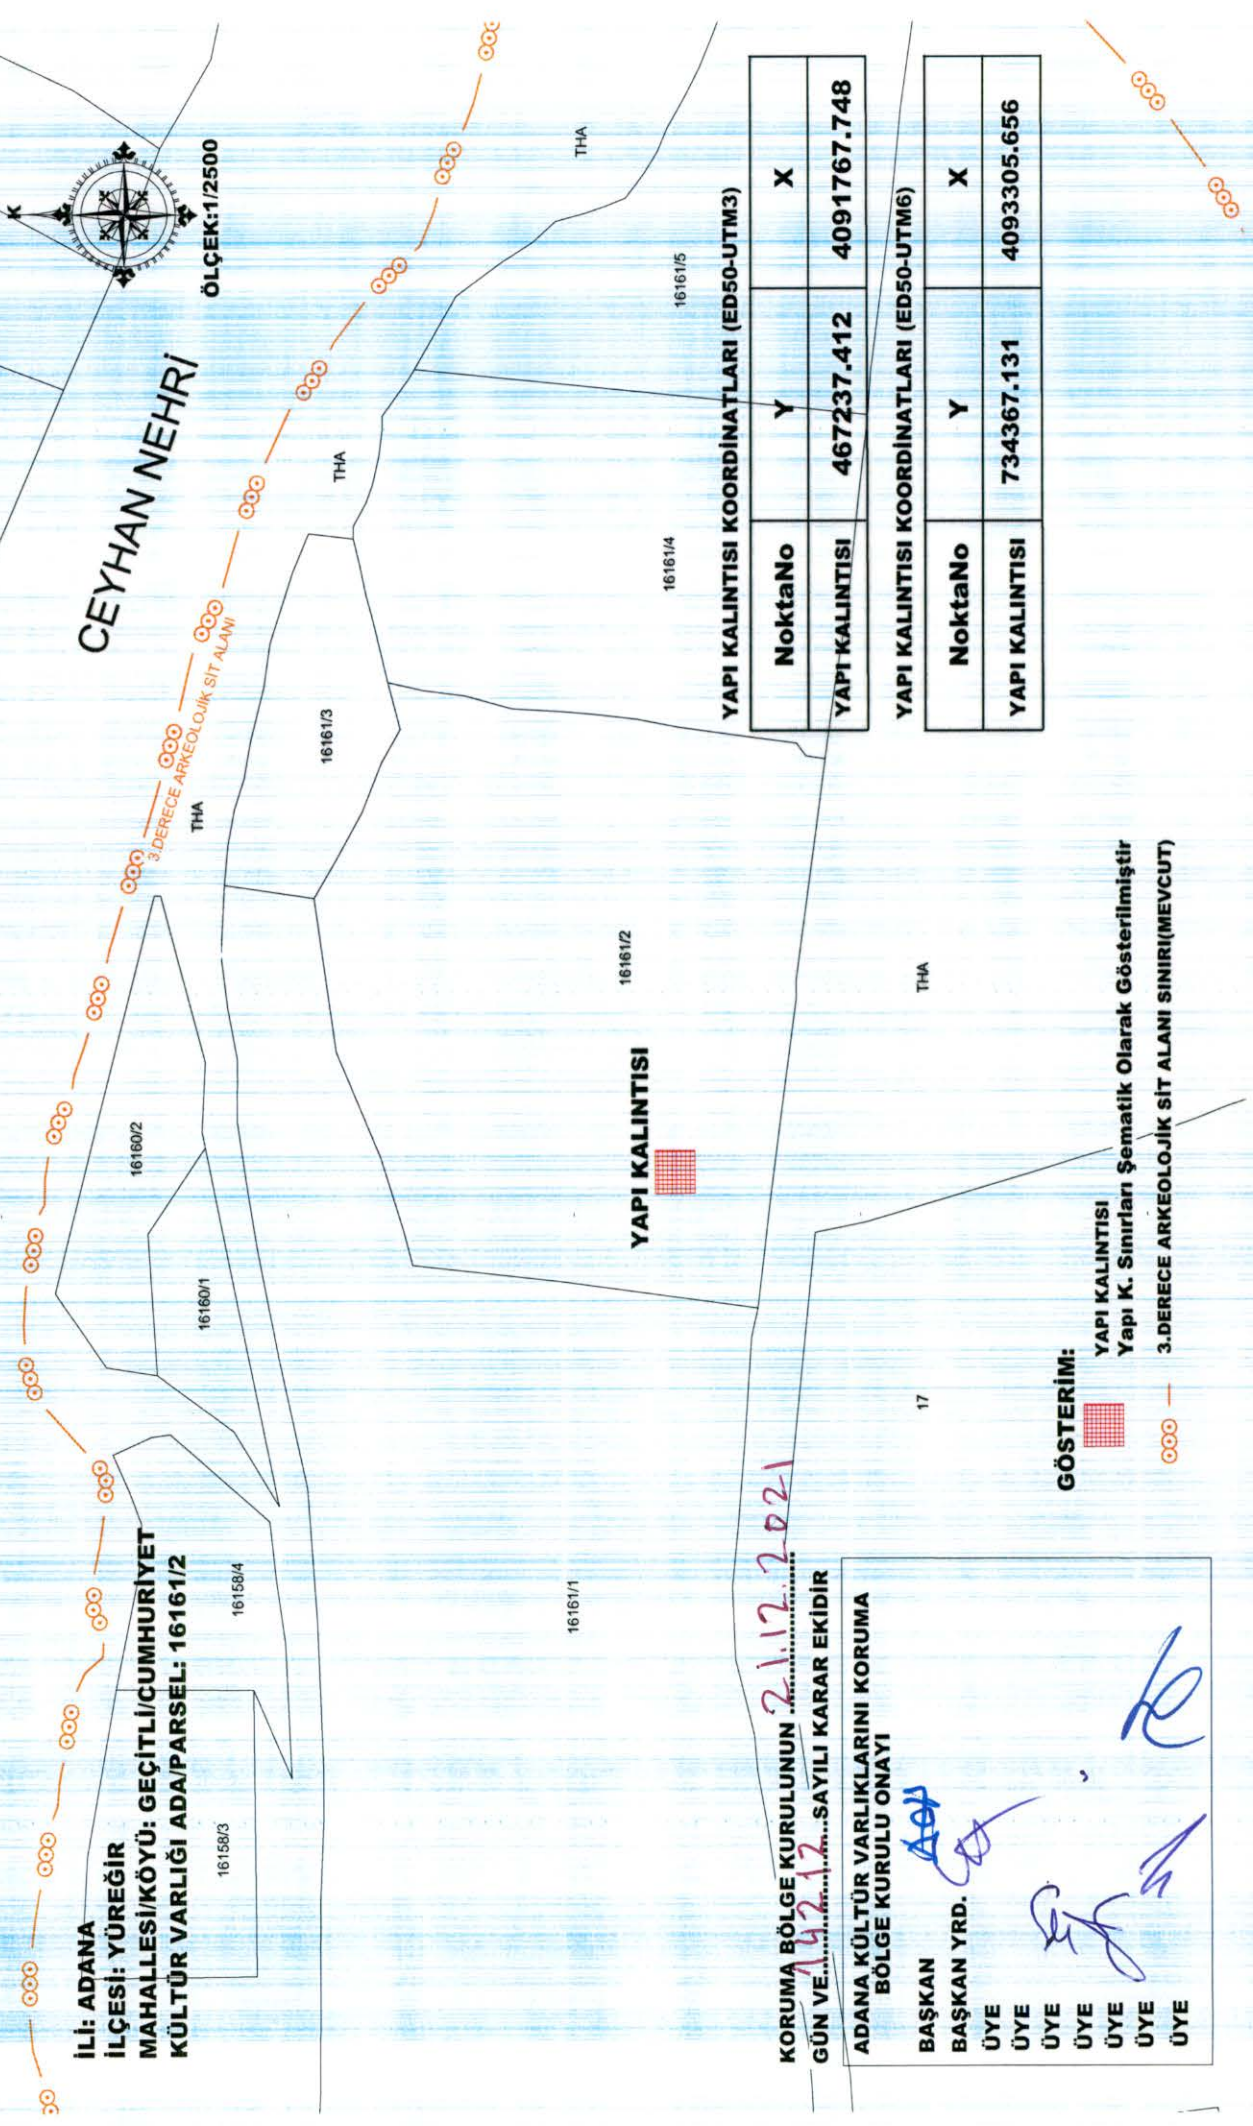
YAPI KALINTISI
Yapı K. Sınırları Şematik Olarak Gösterilmiştir

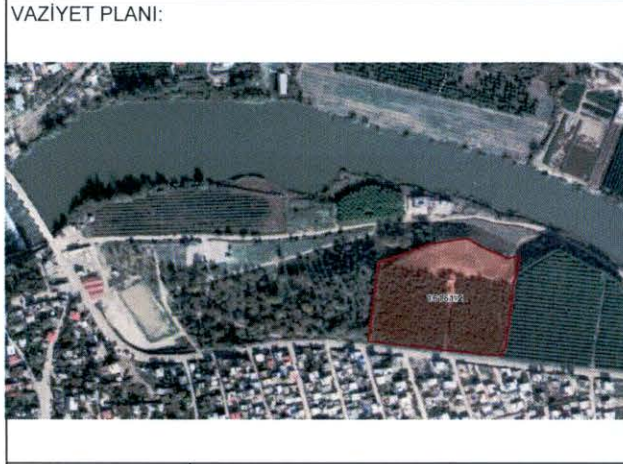
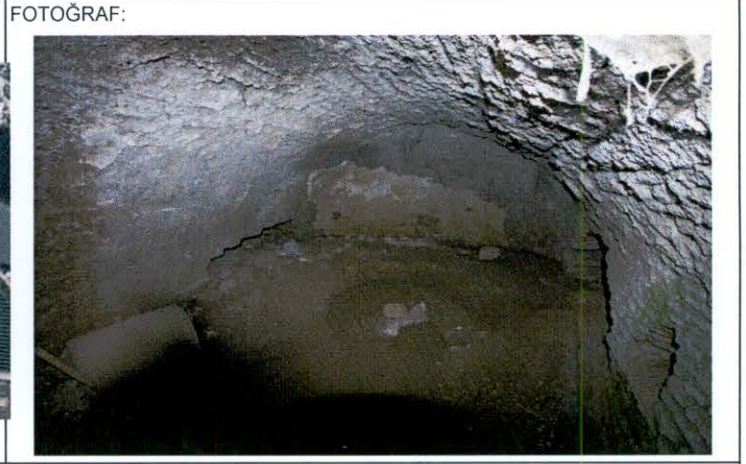
FOTOĞRAF:

GENEL TANIM: Tek mekanlı tonozlu, tuğla duvar örgülü yapı kalıntısı.

GÖZLEMLER: Kaçak kazı ile tahrip edilmiştir.

AYRINTILI TANIM:
Yapı kalıntısının bulunduğu parsel Ceyhan nehrinin 60m güneyinde, Taşköprü'nün 440m, Havraniye Kervansarayının ise 383 m. doğusunda yer almaktadır. Parsel üzeri narenciye ağaçları ile dolu olup kuzeyine doğru betonarme bir bahçe evi bulunmaktadır. Tespiti yapılan ve kaçak kazı sonucunda ortaya çıkarılan kültür varlığı parselin yaklaşık 140m iç tarafında narenciye ağaçlarının arasında kalmaktadır. Yapı kalıntısı zeminin altında olup kaçak kazı sonucunda ortaya çıkarılmıştır. Yaklaşık 1.5. m lik bir inişle yapının içine girilebilmektedir. Kuzey-Güney doğrultusundaki tek mekanlı yapı yaklaşık 3.30X1.70m ölçülerindedir. Yassı tuğla kullanılarak yığma yapım tekniği ile yapılmıştır. Üst örtüsü tonozludur. Yapının doğu ve batı duvarlarında kaçak kazı faaliyetleri ile oyulmalar bulunmaktadır. Doğu duvarında küçük bir niş vardır. Kuzey duvarında hafif dairesellik mevcuttur. Bu bölüme yaklaşık 1.5 cm lik bir sıva izi görülmektedir. Yapının zemini tamamen kaçak kazı faaliyetleri ile toprakla dolmuş olup orijinal zemin kötü izlenememektedir. 2863 sayılı yasanın 6. maddesi uyarınca taşınmaz kültür varlığı özelliği gösteren yapının mezar olduğu düşünülmektedir.
