T.C.
KÜLTÜR VE TURİZM BAKANLIĞI
ADANA KÜLTÜR VARLIKLARINI KORUMA BÖLGE KURULU

KARAR

Mersin ili, Erdemli ilçesi, Yeniyurt Mahallesi, özel mülkiyete ait 102 ada 398 parselde tespit edilen İşlik ve Sarnıcın tesciline ilişkin; Mersin Büyükşehir Belediyesi İmar ve Şehircilik Dairesi Başkanlığının 19.01.2022 gün ve 234030 sayılı tescil görüş yazısı, Erdemli Tapu Müdürlüğünün 10.12.2021 gün ve 45645 sayılı yazısı, Devlet Su İşleri Genel Müdürlüğü 6. Bölge Müdürlüğünün 31.12.2021 gün ve 1893247 sayılı tescil görüş yazısı, Adana Kültür Varlıklarını Koruma Bölge Kurulu Müdürlüğünün 07.12.2021 gün ve 1979826 sayılı tescil görüşü istenen yazısı, Mersin İl Kültür ve Turizm Müdürlüğü Turizm Şube Müdürlüğü 20.09.2021 gün ve 1729011 sayılı yazısı ve eki Mersin Müze Müdürlüğü uzmanlarınca hazırlanan 16.09.2021 gün ve 1719869 sayılı rapor, Adana Kültür Varlıklarını Koruma Bölge Kurulu Müdürlüğü uzmanlarınca hazırlanan 18.01.2022 tarihli ve 1170919 sayılı yerinde inceleme raporu okundu, ekleri ve konunun işlem dosyası incelendi, yapılan görüşmeler sonucunda;

AVRUPA KONSEYİ	DOĞAL VE KÜLTÜREL VARLIKLARI KORUMA ENVANTERİ (D.K.V.K.E.)				ANIT	Envanter No:	
T Ü R K İ Y E	KÜLTÜR VARLIKLARI VE MÜZELER GE

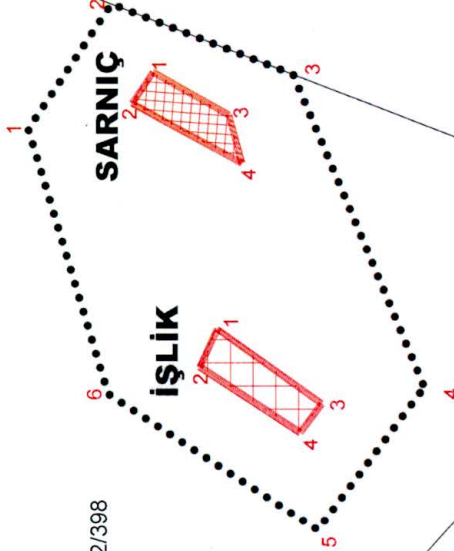
TAŞINMAZ KÜLTÜR VARLIĞI KORUMA ALANI HARİTASI

İŞLİK

SARNIÇ

..... KORUMA ALANI SINIRI

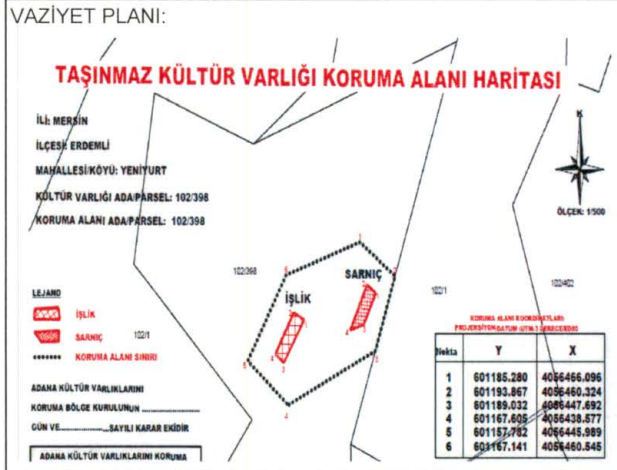
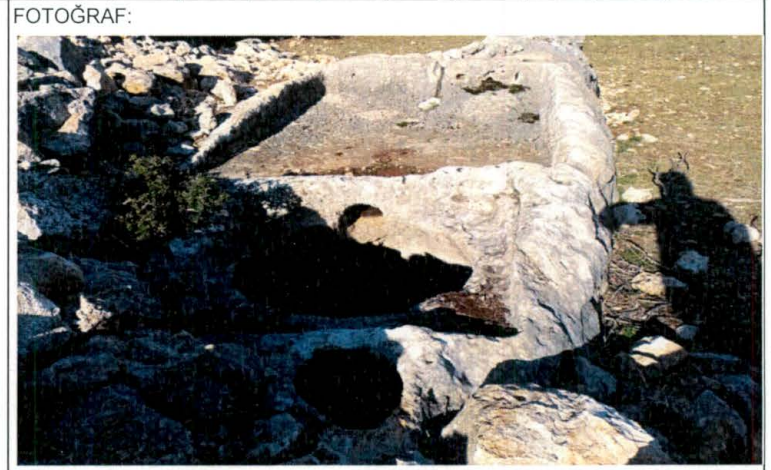
GENEL TANIM: Doğal kaya üzerine yapılmış dikdörtgen planlı işlik ve Sarnıç

GÖZLEMLER: bakir bir alanda bulunan işlik ve sarnıç günümüze nispeten sağlam ulaşmıştır.

Mersin ili, Erdemli ilçesi, Yeniyurt Mahalle yerleşimin dışında yüksek ve eğimli topografyada yer alan 102 ada, 398 parselde kuzey güney doğrultusunda dikdörtgen uzantılı işlik alanı bulunmaktadır. İşliğin ezme teknesi 227 x157 cm boyutlarındadır. Ezme teknesinin zemini daha alt kotta yer alan biriktirme havuzuna doğru eğimli olup işliğin biriktirme havuzunun boyutları yaklaşık olarak 96 x 50 cm dir. Mimari yapıdan bağımsız açık alanda yer aldığı görülen işlik alanında Şarap üretimi yapıldığı düşünülmektedir. 102 ada 398 parselde işliğin yaklaşık 20 m kuzeydoğusunda doğal kaya zemine oyularak yapılmış Sarnıç yer almaktadır. Sarnıcın bilezik bölümü dikdörtgene yakın formda oluşturulmuştur.
