T.C.
KÜLTÜR VE TURİZM BAKANLIĞI
DİYARBAKIR KÜLTÜR VARLIKLARINI
KORUMA BÖLGE KURULU
KARAR

Şırnak İli, Uludere İlçesi, Yeşilyuva Mahallesi'nde bulunan, herhangi bir sit alanında kalmayan, mülkiyeti Maliye Hazinesi'ne ait tapunun 341 ada 1 nolu parselinde kayıtlı Yeşilyuva Camii'nin 2863 sayılı Kanunun 6. Maddesi kapsamında değerlendirilmesi talebine ilişkin; Diyarbakır Kültür Varlıklarını Koruma Bölge Kurulu Müdürlüğünün 26.04.2022 tarih ve 1356241 sayılı uzman raporu, tescile ilişkin kurum görüşlerinin istendiği Koruma Bölge Kurulu Müdürlüğünün 28.04.2022 tarih ve 2458865 sayılı yazısı ile kadastral haritasının istendiği 28.04.2022 tarih ve 2458964 sayılı yazısı, Şırnak Kadastro Müdürlüğünün 05.05.2022 tarih ve 4900876 sayılı yazısı Uludere Milli Emlak Şefliğinin 30.05.2022 tarih ve 3765756 sayılı yazısı okundu. Ekleri (tescil fişi, kroki, vb.) ve dosyasındaki bilgi, belgeler incelendi. Yapılan görüşmeler sonunda;

ŞIRNAK
ÜLUDERE
YEŞİLYUVA
YEŞİLYUVA CAMİİ VE KORUNMA ALANI

AVRUPA KONSEYİ	DOĞAL VE KÜLTÜREL VARLIKLARI KORUMA ENVANTERİ (D.K.V.K.E)		ENVANTER NO:
T Ü R K İ Y E	KÜLTÜR VARLIKLARI VE MÜZELER GENEL MÜDÜRLÜĞÜ	ANIT	HARİTA NO:
İLİ: ŞIRNAK	İLÇESİ: ULUDERE	MAHALLE/MEVKİ: Yeşilyu

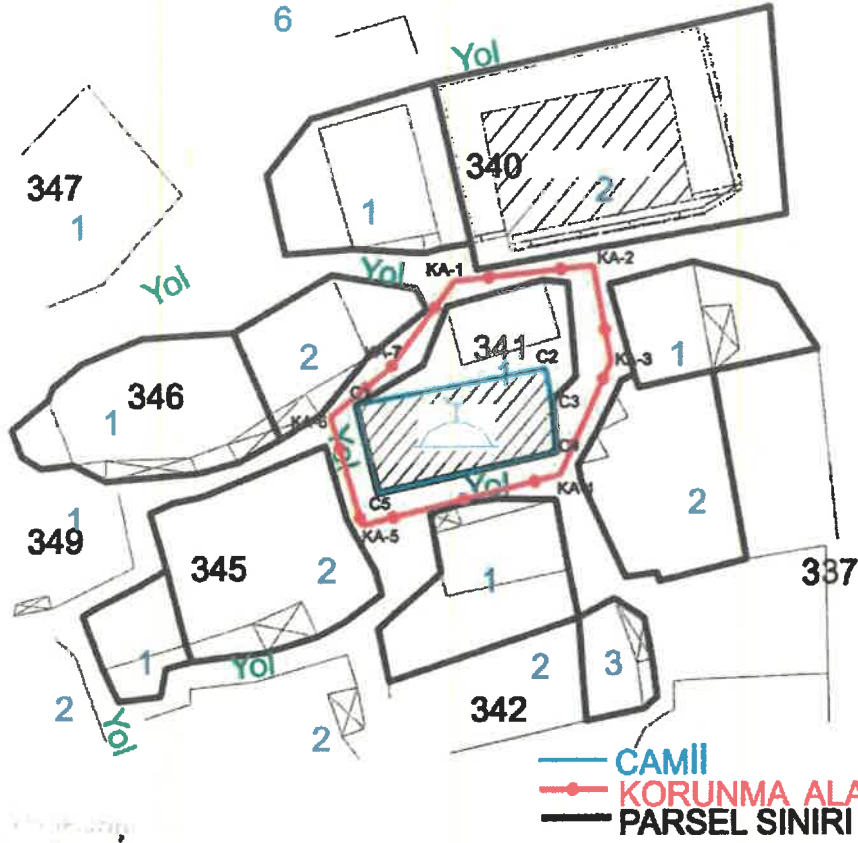
Ada/Parsel : 341/1

-2863 sayılı Kanunun 8. maddesi kapsamında, Yeşilyuva Camii'nin korunma alanı sınırlarının ekli koordinatlı krokide işaretlendiği şekilde belirlenmesine;

Nokta No	Y	X
C1	574025.057	4146786.484
C2	574040.800	4146789.494
C3	574041.267	4146786.874
C4	574041.593	4146782.562
C5	574026.867	4146779.196
KA-1	574033.258	4146796.738
KA-2	574044.717	4146797.977
KA-3	574046.188	4146790.040
KA-4	574041.930	4146780.711
KA-5	574025.554	4146776.530
KA-6	574022.922	4146785.511
KA-7	574028.032	4146789.615

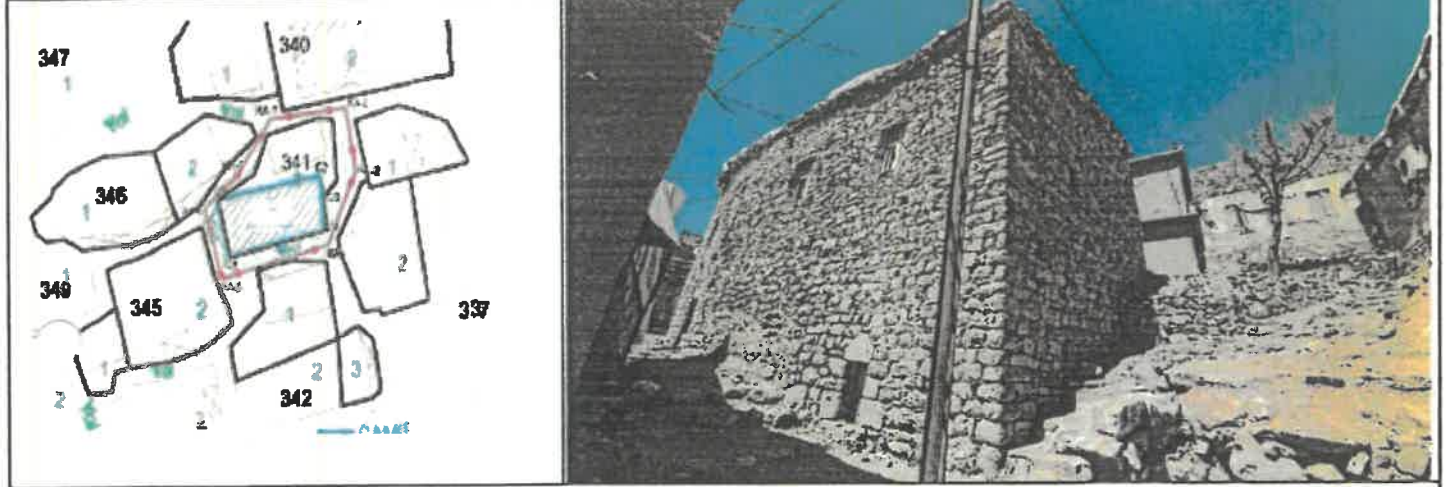
GENEL TANIM: Cami, doğu-batı yönde uzanan dikdörtgen planlıdır.

KORUNMUŞLUK DURUMU: orta	TAŞIYICI YAPI: orta	CEPHE DURUMU: orta	ÖRTÜ DURUMU: orta	İÇ YAPI DURUMU: orta	BEZEME DURUMU: -	RUTUBET DURUMU: -
--------------------------	---------------------	--------------------	-------------------	----------------------	------------------	-------------------

GÖZLEMLER: Korunması gerekli taşınmaz kültür varlığı özelliği göstermektedir.

YAPILAN ONARIMLAR: Yapının muhtelif yerlerinde geçmişte yapılmış onarım ve müdahalelere ait izler gözlemlenmektedir.

AYRINTILI TANITIM: Yeşilyuva Mahallesinde bulunan ve kuzey-güney yönde eğimli bir parsel üzerinde konumlanmış olan caminin, kot farkı nedeniyle kuzey cephesi tek katlı iken güney cephesi iki katlıdır. Doğu-batı yönde uzanan dikdörtgen planlı cami, kaba yonu ve yassı sal taşı malzemenin bir arada kullanıldığı yağma tekniğinde inşa edilmiştir. Dış cephe duvar yüzeylerinin tamamı sıvasızdır. Mevcut izlerden, caminin ilk haliyle doğu-batı yönde uzanan tek katlı bir yapıyken sonraki dönemlerde üst katın eklendiği tahmin edilmektedir. Günümüzde kullanılmayan caminin alt kat girişi güneybatıda, üst kat girişi ise kuzeybatıda bulunmaktadır. Üst kata girişi sağlayan kuzey cephedeki ka. üst kotta yer alan sokağa açılmaktadır. Giriş kapısı kilitli olduğundan üst kata girilememiştir. Üst katta, güney cephenin doğu bölümünde iki adet, doğu cephede de bir adet olmak üzere toplam üç adet pencere açıklığı bulunmaktadır. Güney cephedeki pencereler dıştan dikdörtgen formlu, doğu cephedeki pencere ise yuvarlak kemer formudur. Caminin birinci katına güneybatıda bulunan dikdörtgen formlu ve taş lentolu bir kapıdan girilmektedir. Caminin tek katlı olarak ilk inşasına ait harim bölümü doğu-batı yönde uzanan dikdörtgen planlıdır. Üst katın inşasından sonra üst katın ibadet bölümü olarak, alt katın ise depo vb. amaçlı kullanıldığı tahmin edilmektedir. Tavanı ahşap kirişlemeli olan harim bölümünün duvarlarında, genel olarak küçük boyutlarda olan çok sayıda niş bulunmaktadır. Bu nişler belli bir düzen ve forma sahip değildir. Harimin güney duvarında basit bir mihrap nişi bulunmaktadır. Harim birkaç adet küçük pencere açıklığıyla aydınlatılmıştır. İç mekân duvarlarının bir bölümü sıvalıdır. Yapı dıştan düz damla örtülüdür.

-Mevcut haliyle onarım ihtiyacı bulunan camiyle ilgili gerekli güvenlik önlemlerinin ilgili idarelerce alınmasına; caminin kapsamlı onarımına temel oluşturacak rölöve, restitüsyon ve restorasyon projelerinin ilgili idarelerce hazırlanarak Koruma Bölge Kuruluna iletilmesine karar verildi.
