T.C.
KÜLTÜR VE TURİZM BAKANLIĞI
ESKİŞEHİR KÜLTÜR VARLIKLARINI KORUMA BÖLGE KURULU

KARAR

| ADI: Sarı Sungur Çeşmesi | YAPTIRAN: | YAPAN: | MİMARİ ÇAĞI (Üslup): Geç Dönem Osmanlı | ÇEVREYE AYKIRI: |

**ESKİŞEHİR KÜLTÜR VARLIKLARINI
KORUMA BÖLGE KURULU'NUN
24.06.2022 TARİH, 10803 SAYILI KARAR
REVİZYON: EKİDİR.**

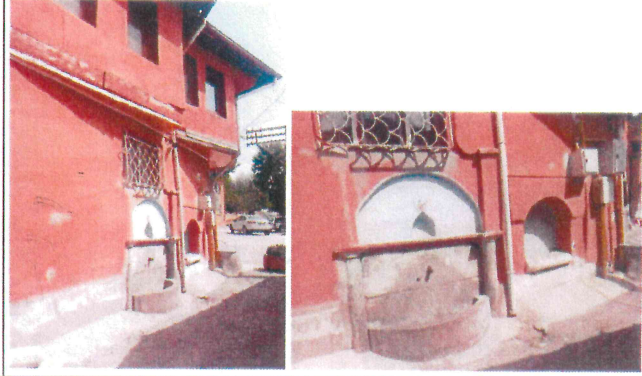
FOTOĞRAF:

GENEL TANIM: Çeşme enine dikdörtgen planlı olup, 3 musluk deliğinin yer aldığı yuvarlak kemerli aynalıđı iki bölümlüdür. Aynalıđın alt bölümü dikdörtgen iki parça mermerle kaplı, üst bölümü tuğla örgülü olup, çeşme aynasının alt bölümünde dışa taşkın iki sütünce bulunmaktadır.

Eskişehir İli, Odunpazarı İlçesi, Alanönü Mahallesi Çalıřlar Sokak 12860 ada 16 parselde yer alan Sarı Sungur Çeşmesi, Anadolu Üniversitesi Hocalarından Prof. Dr. Erol Altınsapan'ın Akademik Sosyal Arařtırmalar Dergisi'nde yayınlanan Odunpazarı Mahalle Çeşmeleri isimli makalesinde yerini almıř ve Sarı Sungur Çeşmesi olarak isimlendirilmiřtir. Söz konusu çalıřmada; çeşmenin Çalıřlar sokakta eski ahřap bir evin duvarına bitişik olarak inşa edildiđi, 19. yüzyıl sonu 20. yüzyıl başlarına tarihlenebileceđi, dikdörtgen bir plana sahip olduđu, 3 musluk deliğinin yer aldığı yuvarlak kemerli aynalıđının iki bölümlü olduđu, aynalıđın alt bölümünün dikdörtgen iki parça mermerle kaplı olduđu, üst bölümünse tuğla örgülü olduđu, çeşme aynasının alt bölümünde dışa taşkın iki sütünce bulunduđu, sütüncelerin mermer bir lentoyla birbirine bađlandıđı, üst bölümün ekseninde sivri kemerli bir mařrapalık niřin bulunduđu, yuvarlak kemerli üst bölümün her iki yanında dışa taşkın tuğladan örülmüş payeler yer aldıđı, çeşmenin sol tarafında dikdörtgen planlı yuvarlak kemerli tuğla örgülü bir niř bulunduđu ve herhangi bir süsleme unsuru bulunmadıđı aktarılmaktadır. Odunpazarı belediyesi tarafından onarılan çeşmeye bir yalak eklendiđi anlaşılmaktadır.

19. yy sonu 20. Yy başına tarihlenen ve bitişigindeki ev ile birlikte inşa edildiđi öngörülen çeşme, mimari ve süsleme özellikleriyle dönemini yansıtan özgün özelliklerini büyük ölçüde korumuř bir eserdir. Kent için önemli bir bellek oluřu, konumu, mimari ve estetik özellikleri ile söz konusu çeşmenin kültür varlıđı olduđu tarafımızca deđerlendirilmekte ve teşcile önerilmektedir.
