T.C.
KÜLTÜR VE TURİZM BAKANLIĞI
ESKİŞEHİR KÜLTÜR VARLIKLARINI KORUMA BÖLGE KURULU

KARAR

Eskişehir İli, Odunpazarı İlçesi, Alanönü Mahallesi, özel mülkiyete ait, 23203 ada, 2 parselde yer alan Dere Cami Çeşmesi'nin tescil edilmesi konusunun değerlendirilmesine ilişkin; Özel Etkin Koleji'nin 10.02.2022 tarihli yazısı ve ekleri, kurum görüşlerinin talep edildiği Kurul Müdürlüğünün 18.02.2022 tarih, 2212537 sayılı yazısı, Odunpazarı Belediye Başkanlığı, Etüt Proje Müdürlüğünün 16.03.2022 tarih, 41333 sayılı yazısı ve ekleri, Eskişehir Valiliği, Çevre, Şehircilik ve İklim Değişikliği İl Müdürlüğü'nün 18.03.2022 tarih ve 3144593 sayılı yazısı ve eki, Kurul Müdürlüğünün 23.05.2022 tarih, 2527882 sayılı yazısı, Kütahya Vakıflar Bölge Müdürlüğünün 03.06.2022 tarih 257421 sayılı yazısı eki 31.05.2022 tarihli uzman raporu, kurum görüşlerinin iletildiği yazılar, 21.06.2022 tarih, 1456216 sayılı dosya inceleme raporu okundu, fotoğrafları, tescil fişi ve dosyası incelendi, yapılan görüşmeler sonunda;

AVRUPA KONSEYİ	KÜLTÜREL VARLIKLARI KORUMA ENVANTERİ			ANIT	ENVANTER NO:
TÜRKİYE	KÜLTÜR VARLIKLARINI KORUMA KURULU				HARİTA NO:
İLİ :Eskişehir	İLÇESİ : Odunpazarı	Köy / Mahalle:- Alanönü		KORUMA

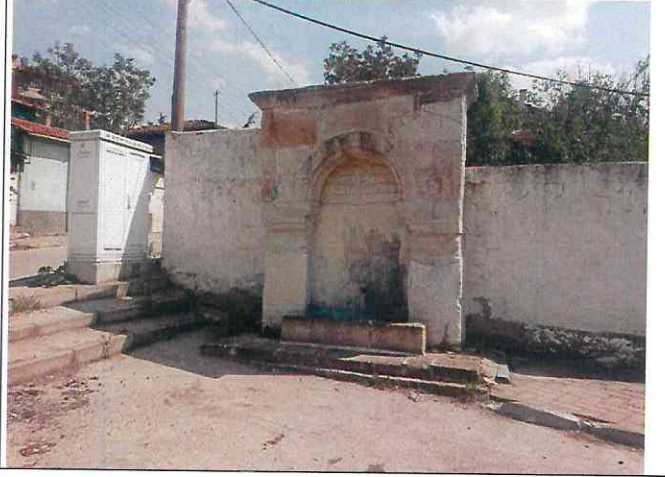
FOTOĞRAF:

GENEL TANIM: Dikdörtgen planlı, iki paye destekle taşınan yuvarlak ve taş kemerli niş içerisinde bir aynalığa sahip çeşmenin merkezinde bir kitabesi bulunmaktadır.

Eskişehir İli, Odunpazarı İlçesi, Alanönü Mahallesi 23203 ada 2 parseline bitişik Dere Cami Çeşmesinin bir bahçe duvarına bitişik olduğu ve yakınındaki Dere Camii nedeniyle Dere Cami Çeşmesi olarak anıldığı öğrenilmiştir. Kimin tarafından yaptırıldığı belli olmayan boyuna dikdörtgen planlı çeşme taş malzemeli olup, çeşmenin aynası yuvarlak kemerli bir niş içerisinde düzenlenmiştir. Aynanın iki yanında üzerinde silme konsolları olan birer destek paye bulunmaktadır. Çeşme aynasının ortasında yuvarlak kemerli küçük bir niş yer almaktadır. Dikdörtgen prizma biçiminde bir yalağa sahiptir. Çeşmede bir musluk bulunmaktadır. Sade bir yapıda inşa edilen çeşmenin dışa taşkın silmeli bir saçağı bulunmaktadır. Sonradan onarım gördüğü anlaşılan çeşmenin önceden yol kotunun altında kaldığı öğrenilmiştir. Çeşmenin şifalı olduğu, suyunun zeytinyağı ile kullanıldığında göz hastalıklarına iyi geldiği söylenceler arasındadır. Anadolu Üniversitesi Sanat Tarihi Bölümü Hocalarından Prof. Dr. Erol Altunsapan ve Ali Gerengi'nin "Eskişehir Odunpazarı Mahalle Çeşmeleri" isimli makalede de çeşmenin adı Dere Cami Çeşmesi olarak geçmektedir. Dere Cami Çeşmesinin söz konusu makalede fotoğrafları eski olduğundan, çeşme yol kotunun altında görülmektedir. Eski fotoğraflarından çeşmenin bir kısmının yere gömülü olduğu ve üzerinden muhdes bir örtü bulunduğu anlaşılmaktadır. Söz konusu makalede çeşmenin yuvarlak kemerli bir aynalık bölümünün bulunduğu, üst kısmında sekiz satırlı dikdörtgen bir kitabe panosu yer aldığı, ancak o zaman da okunamadığı, inşa tarihinin tespit edilemediği ancak yakınında bulunan Dere caminin 1801 tarihli olduğu, bu nedenle çeşmenin camiye yakınlığından iki yapının aynı yıllarda inşa edilmiş olabileceği belirtilmiştir. Eski fotoğraflarının çekildiği tarihte çeşmenin 5 ayaklı betonarme bir sundurmanın içinde yer aldığı aktarılmıştır.

Dere Camii Çeşmesinin, 1801 tarihli Dere Camiyle ilişkili olduğundan 19. Yy başına tarihlenebileceği, iki kalın paye ile taşınan büyük bir yuvarlak kemeri, okunamasa da varlığını koruyan kitabesi ile Klasik Osmanlı Çeşmeleri formunda olduğu değerlendirilmektedir. Gerek taş malzemesi gerekse mimari ve süsleme özellikleriyle dönemini yansıtan özgün özelliklerini büyük ölçüde korumuş bir eserdir. Kent için önemli bir bellek oluşu, konumu, mimari ve estetik özellikleri ile söz konusu çeşmenin kültür varlığı olduğu tarafımızca değerlendirilmekte ve tescile önerilmektedir.

Eskişehir İli, Odunpazarı İlçesi, Alanönü Mahallesi, özel mülkiyete ait, 23203 ada, 2 parselde yer alan Dere Cami Çeşmesi'nin mimari detayları ve tarihi değeri ile korunması gerekli taşınmaz kültür varlığı özelliği göstermesi nedeniyle 2863 sayılı Kanun kapsamında Korunması Gerekli Taşınmaz Kültür Varlığı olarak tesciline; koruma grubunun "II. (İki) Grup" olarak belirlenmesine; Çeşmeye ilişkin hazırlanan tescil fişinin uygun olduğuna, kendi parsel sınırlarının koruma alanı sınırları olarak belirlenmesine, tescilli taşınmazda 2863 sayılı Kanun ve ilgili mevzuat kapsamında gerekli izinler alınmadan herhangi bir inşai ve fiziki müdahalede bulunulmamasına karar verildi.
