T.C.
KÜLTÜR VE TURİZM BAKANLIĞI
ESKİŞEHİR KÜLTÜR VARLIKLARINI KORUMA BÖLGE KURULU

KARAR

Toplantı Tarih ve no : 24.06.2022 - 408
Karar Tarih ve no : 24.06.2022 - 10799

Eskişehir İli, Odunpazarı İlçesi, Akcami Mahallesi, özel mülkiyete ait, 12890 ada, 4 parselde yer alan Mal Hatun Çeşmesi'nin tescil edilmesi konusunun değerlendirilmesine ilişkin; Özel Etkin Koleji'nin 10.02.2022 tarihli yazısı ve ekleri, kurum görüşlerinin talep edildiği Kurul Müdürlüğünün 18.02.2022 tarih, 2212739 sayılı yazısı, Odunpazarı Belediye Başkanlığı, Etüt Proje Müdürlüğünün 16.03.2022 tarih, 41335 sayılı yazısı ve ekleri, Eskişehir Valiliği, Çevre, Şehircilik ve İklim Değişikliği İl Müdürlüğü'nün 18.03.2022 tarih ve 3210332 sayılı yazısı ve eki, Eskişehir Büyükşehir Belediye Başkanlığı, Kent Tarihi ve Tanıtımı Dairesi Başkanlığının 08.04.2022 tarih, 55378 sayılı yazısı ve ekleri, Kurul Müdürlüğünün 23.05.2022 tarih, 2527792 sayılı yazısı, Kütahya Vakıflar Bölge Müdürlüğünün 03.06.2022 tarih 257405 sayılı yazısı eki 31.05.2022 tarihli uzman raporu, kurum görüşlerinin iletildiği yazılar, 21.06.2022 tarih, 1456197 sayılı dosya inceleme raporu okundu, fotoğrafları, tescil fişi ve dosyası incelendi, yapılan

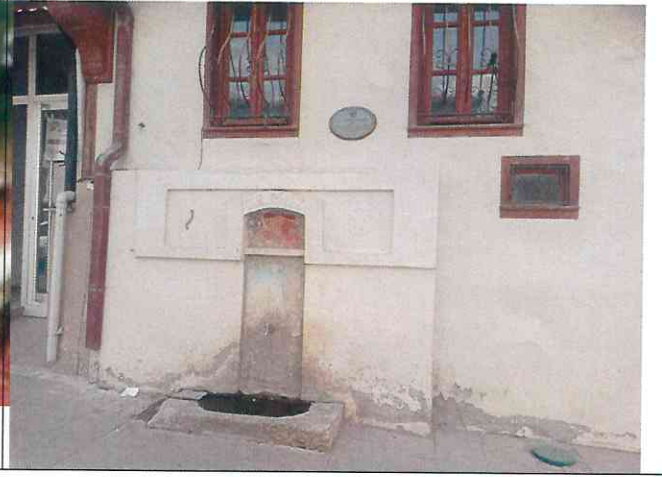
FOTOĞRAF:

GENEL TANIM: Çeşme enine dikdörtgen planlı olup, bitişigindeki konaktan hafif bir çıkıntıyla sokakla buluşmaktadır. Çeşmenin depo bölümünün konağın içinde olduğu anlaşılmaktadır. Sade bir görünüme sahip aynalığının üst bölümü dikdörtgen bir pano gibi dışa taşkın ve silmelidir. Kaş kemerli derin olmayan ve aşağıya doğru dar bir dikdörtgen şeklinde ilerleyen bir niş içerisindeki çeşme tek muslukludur.

Odunpazarı Belediyesince koyulan tabelasında Mal Hatun Çeşmesi olarak isimlendirildiği ve 1861 tarihli olduğu yazılmıştır. Çeşme enine dikdörtgen planlı olup, bitişigindeki konaktan hafif bir çıkıntıyla sokakla buluşmaktadır. Çeşmenin depo bölümünün konağın içinde olduğu anlaşılmaktadır. Sade bir görünüme sahip aynalığının üst bölümü dikdörtgen bir pano gibi dışa taşkın ve silmelidir. Kaş kemerli derin olmayan ve aşağıya doğru dar bir dikdörtgen şeklinde ilerleyen bir niş içerisindeki çeşme tek muslukludur.

1861 yılına tarihlenen Mal Hatun Çeşmesi I, mimari ve süsleme özellikleriyle dönemini yansıtan özgün özelliklerini büyük ölçüde korumuş bir eserdir. Kent için önemli bir bellek oluşu, konumu, mimari ve estetik özellikleri ile söz konusu çeşmenin kültür varlığı olduğu tarafımızca değerlendirilmekte ve tescile önerilmektedir.
