T.C.
KÜLTÜR VE TURİZM BAKANLIĞI
KÜLTÜR VARLIKLARI VE MÜZELER GENEL MÜDÜRLÜĞÜ
ADANA KÜLTÜR VARLIKLARINI
KORUMA BÖLGE KURULU

KARAR

TOPLANTI TARİHİ VE NO: 24.08.2016-199 TOPLANTI YERİ
KARAR TARİHİ VE NO : 24.08.2016-6671 ADANA

ADI:	Mimari Kalıntı	YAPTIRAN:		YAPAN:		MİMARİ ÇAĞI:	
		YAPIM TARİHİ:		KİTABE:		VAKFİYE:

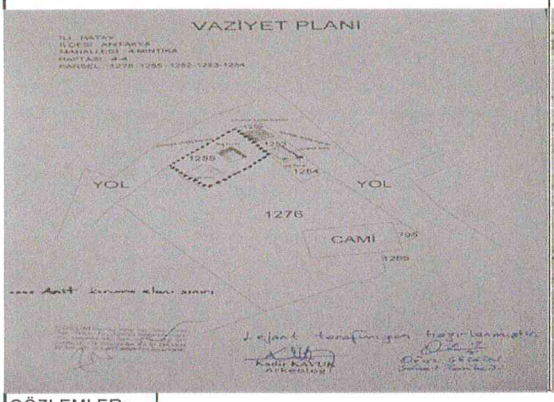
VAZİYET PLANI:

GENEL TANIM: Bir mekana ait harç katkılı tuğla duvarlar.

Hatay İli, Antakya ilçesi 4. mıntıka, 1255 nolu parselde 2.00x 3.00 m. ölçülerinde oluşturulan sondaj açmasında çalışmalar sırasında toprak üst seviyesinden 1.50 m. derinlikten itibaren, Doğu-Batı yönünde uzanan moloz ve bir kısmı kare tuğlalardan oluşturulmuş harç katkılı 0.70 m. genişliğinde bir duvar ortaya çıkarılmıştır. Devam eden çalışmalarda toprak üst seviyesinden 2.30 m. derinlikte, 9x44 cm. boyutlarındaki tuğlalardan oluşan oldukça düzgün ve harç katkılı başka bir duvar sırası daha ortaya çıkarılmıştır. Bu duvar Kuzey- Güney yönlü uzanmakta olup 1.50 m. deki üst duvarı dikine kesmektedir. Duvarın biçimi ve seramik parçaları değerlendirildiğinde bu yapı Geç Roma Dönemine tarihlendirilmektedir. Birbirini dikine kesen bu iki duvar arasında da moloz taşlarla örülmüş ovalimsi olan ve her iki duvarada bitişik olan başka bir alan bulunmaktadır.
