KÜLTÜR VE TURİZM BAKANLIĞI
İZMİR II NUMARALI KÜLTÜR VARLIKLARINI
KORUMA BÖLGE KURULU
KARAR

KARAR TARİHİ VE NO : 27.08.2014-4204-A

İzmir İli, Bayındır ilçesi merkezi ile Canlı, Çırpı, Hasköy, Karaveliler Mahallelerini kapsayan Bayındır Belediyesi İmar ve Şehircilik Müdürlüğü'nün 20.07.2011 tarihli ve 1094/2548 sayılı yazı eki haritalarda işaretlenen alanlarda hazırlanacak 1/5000 ve 1/1000 ölçekli Nazım ve Uygulama imar planları kapsamında alınan İzmir II Numaralı Kültür Varlıklarını Koruma Bölge Kurulu'nun 09.10.2013 tarihli ve 2877 sayılı kararı gereğince 5177 sayılı Kanunla değişik 2863 sayılı Kanunun 7. Maddesi kapsamında İzmir II Numaralı Kültür Varlıklarını Koruma Bölge Kurulu Müdürlüğü'nün 19.12.2013 tarihli ve 3939 sayılı dağıtımli yazısı ve ekleri gereği Kurulumuza iletilen Kurum görüş yazıları, konuya ilişkin olarak Kurul Müdürlüğü uzmanlarınca hazırlanan 26.08.2014 tarihli ve 970 sayılı ile kayıtlı rapor okundu, yazı ekleri ve işlem dosyası incelendi. Yapılan görüşmeler sonucunda;

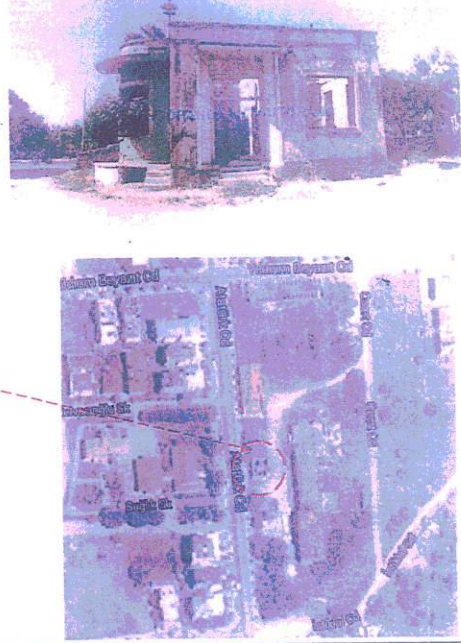
Gözlemler: Yapının taşıyıcı duvarları sağlam görülmekle birlikte yapının çatısının bulunmadığı, sıva ve boyasının yer yer döküldüğü ve günümüzde kullanılmadığı tespit edilmiştir.

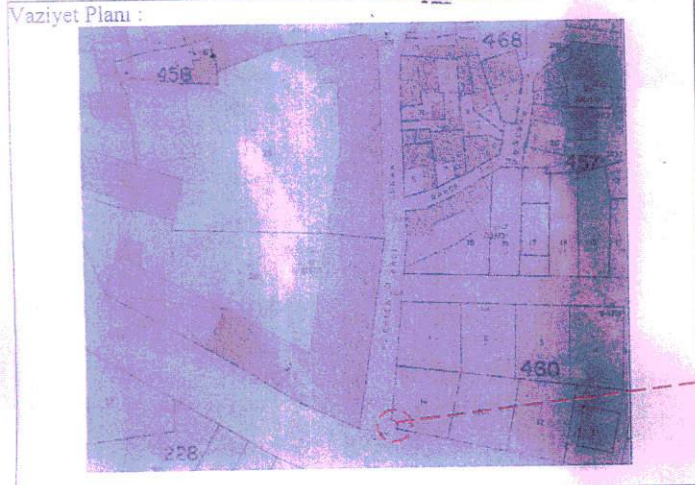
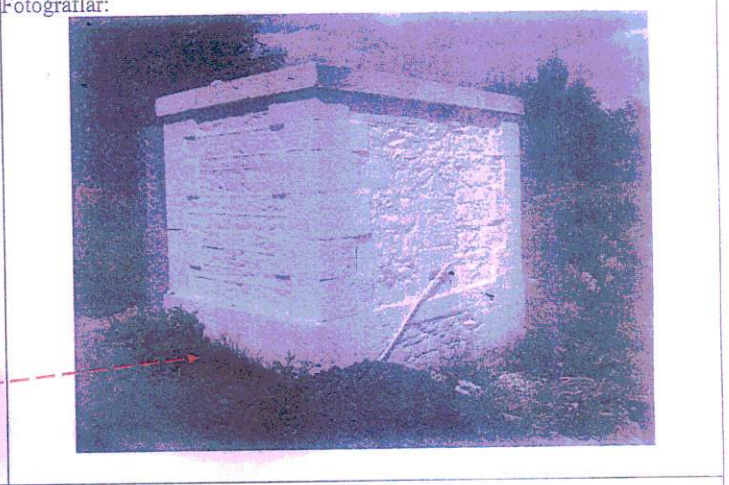
Gözlemler: Yapıda sıva ve boya bozulmaları, çatısında ise çökme gözlenmiştir.

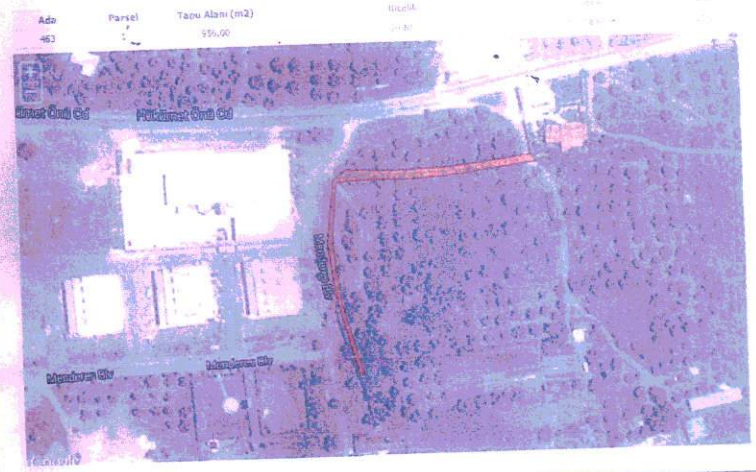
Gözlemler: Değirmen yapısına ait olduğu düşünülen duvar kalıntısı yakın çevresinde değirmen taşları görülmüştür.

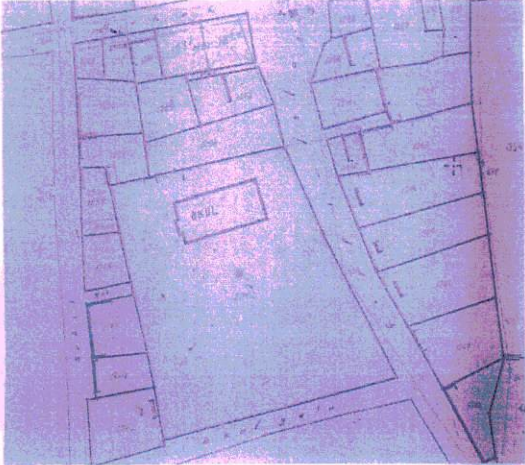
Gözlemler: Yapının taşıyıcı duvarları sağlam görülmele birlikte yapıda sıva ve boya bozulmaları meydana geldiği tespit edilmiştir.

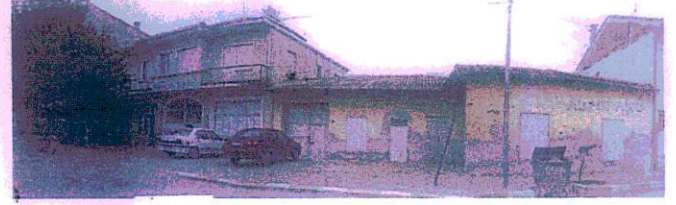
Gözlemler: İçine girilememiş olan ticaret yapısında sıva-boya bozulmaları gözlemlenmiştir.

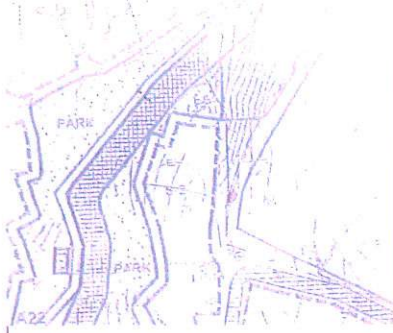
GENEL TANIM
Çeşme harabe durumunda olup, kullanılmamaktadır.

Çeşme arkasında bulunan yapının avlu duvarına bitişik olarak moloz taştan inşa edilmiş olup, dikdörtgen plan şemasına sahiptir. Günümüzde harabe durumda olan çeşme kullanılmamaktadır. Üst bölümü yıkılmış durumda olduğundan çeşmenin üst formu, kemerli yapıya sahip olup olmadığı da anlaşılamamaktadır. Yalak hizasında iki yanda sekisi mevcuttur. Çeşmenin yalağı küçük ebatlarda olup, devşirme malzeme izlenimini vermektedir. Ayna taşının ortasında bir musluk deliği mevcuttur ve ayna taşı düz sade olup, üzerinde herhangi bir süsleme unsuru yer almamaktadır. Çeşmenin arka cephesinde yer alan konutun avlusu incelendiğinde, çeşmenin arkasına denk gelen bölümün betonarme malzemeye kapatıldığı anlaşılmıştır. Çeşme üzerinde hangi tarihte ve kim tarafından yapıldığına dair herhangi bir belge ya da belge taslaflanmamıştır. Harabe durumda olan çeşmenin onarımına karar verilmiştir.
