| AVRUPA KONSEYİ | Doğal Ve Kültürel Varlıkları Koruma Envanteri D.K.C.K.E | | KÜLTÜR VARLIĞI | Envanter No: 45.00.5.0 | | | | |
| İli: MANİSA | İlçesi: AHMETLİ | Mahalle Köy: Ulucami Mh. | | KORUMA DERECESİ | 1.Grup Yapı | | | |
| Adı: KONUT | Yaptıran: - | Yapan: - | Mimari Çağı: CUMHURİYET | | | | | |
| Genel Tanım: Bir katlı iç sofalı kargir konut yapısı. | | | | | | | | |

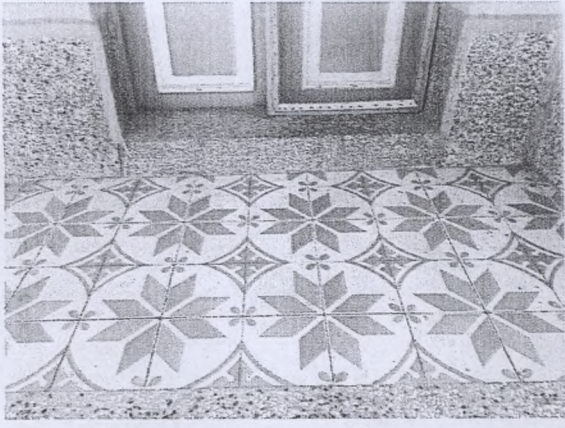
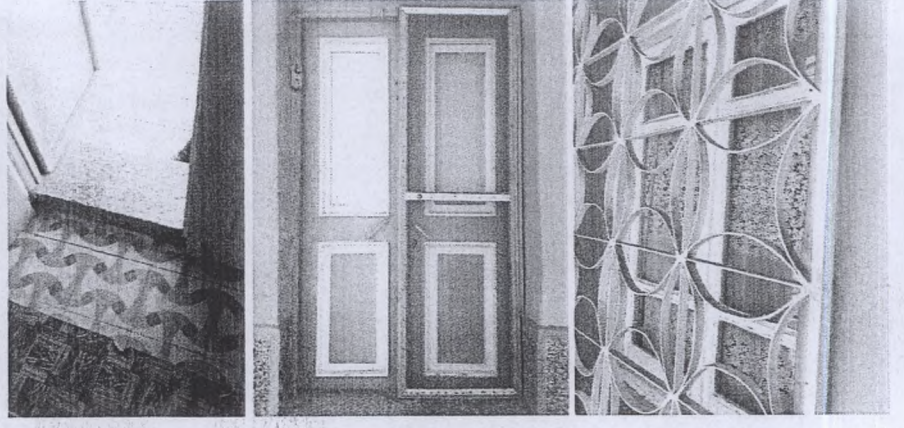
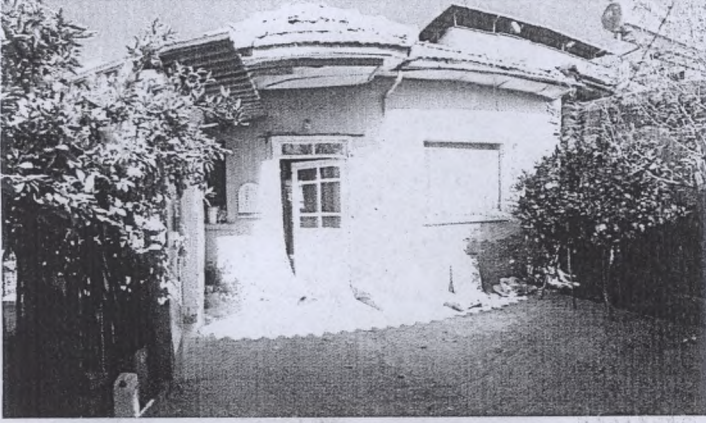
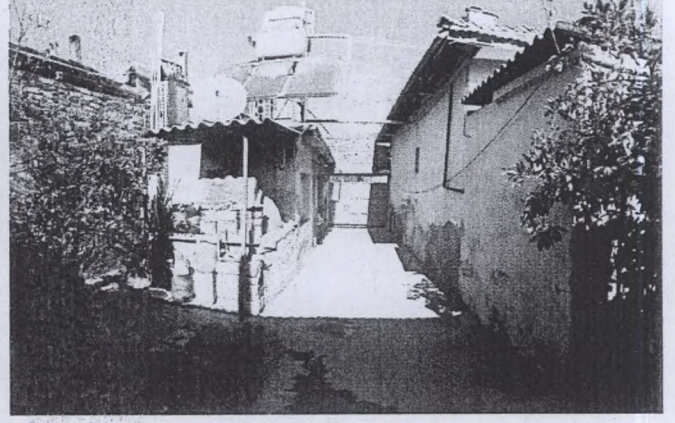
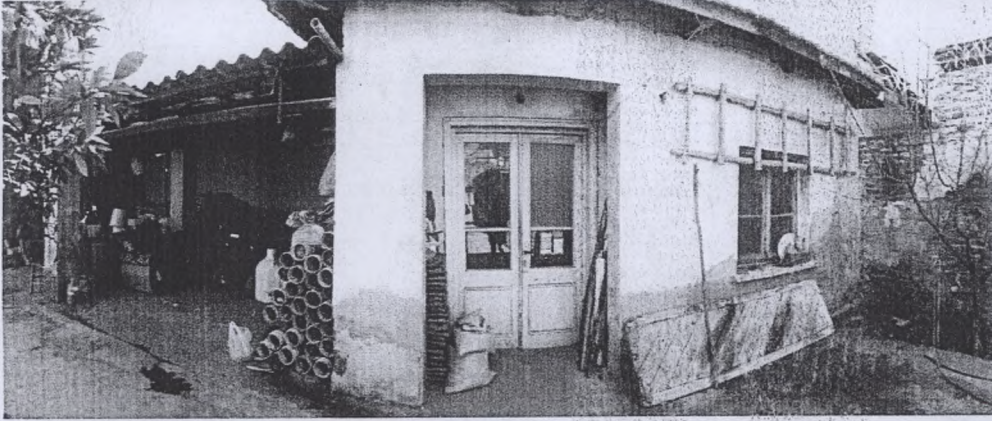
| Gözlemler: Çatıda sehim, alın tahtalarında çürüme, ön cephedeki pencere doğraması plastik ile değiştirilmiş. | | | | | | | | |

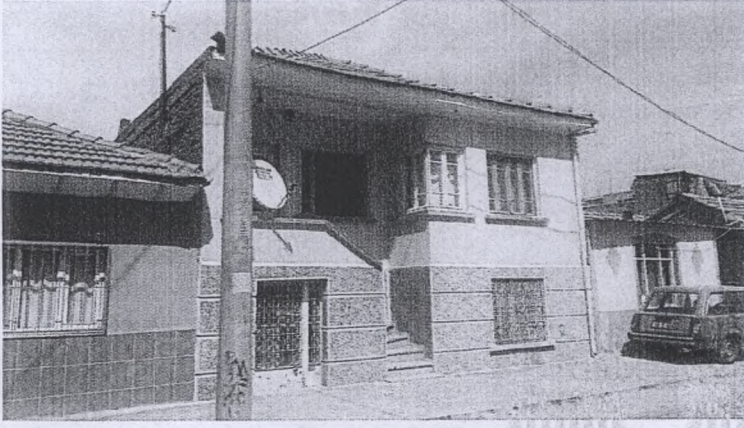
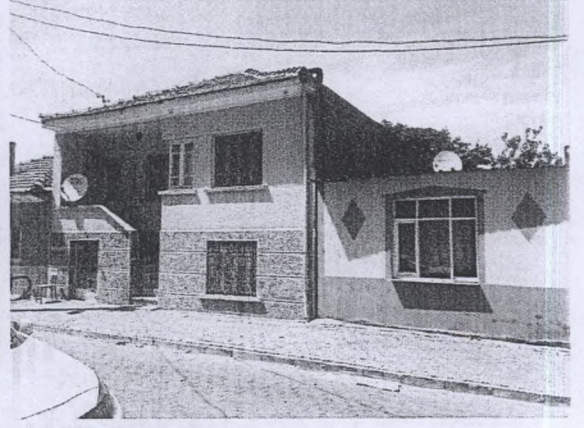
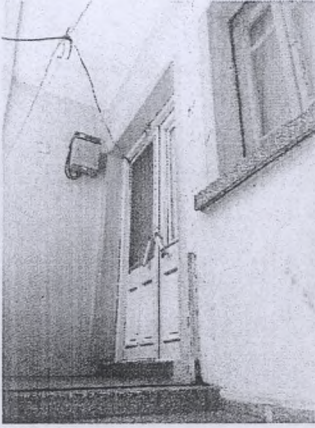
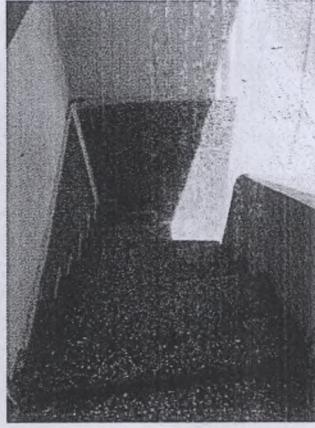
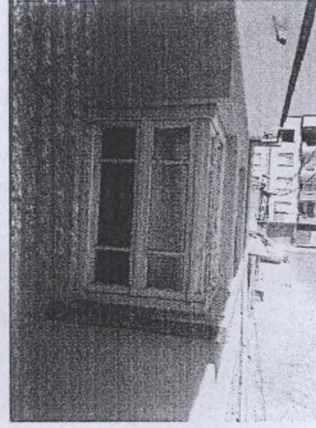
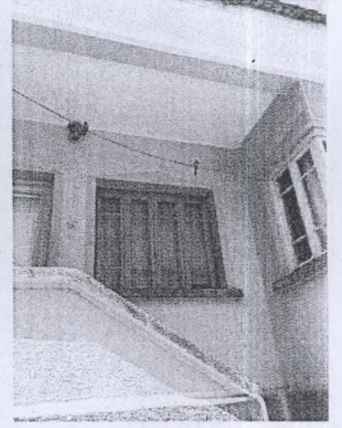
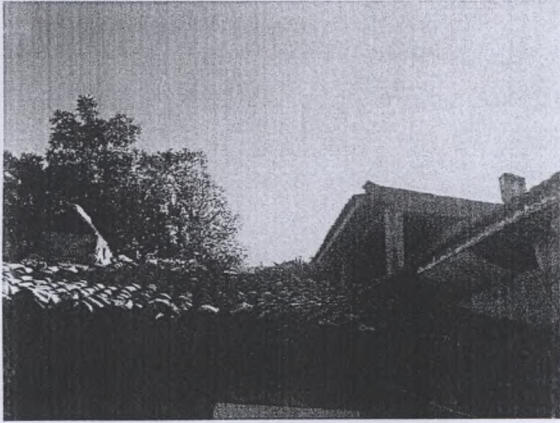
Gözlemler: Çatıda şekil bozukluğu gözlenmiştir.

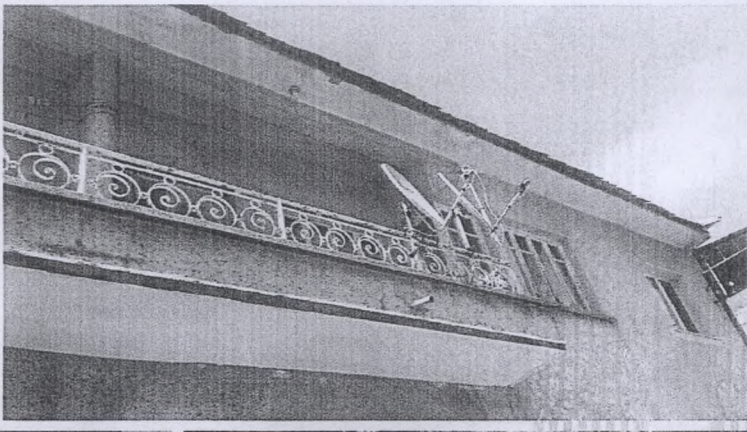
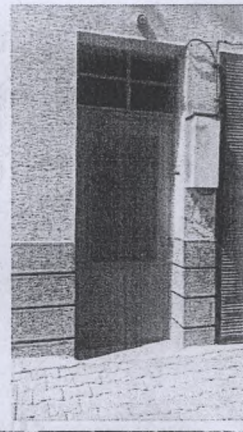
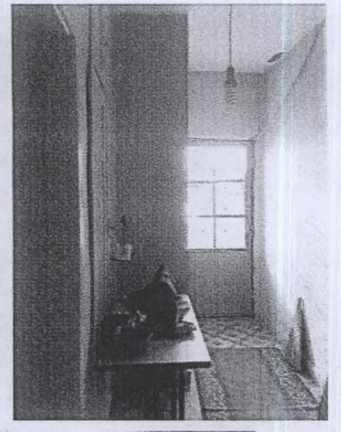
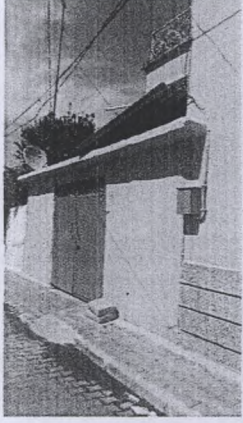
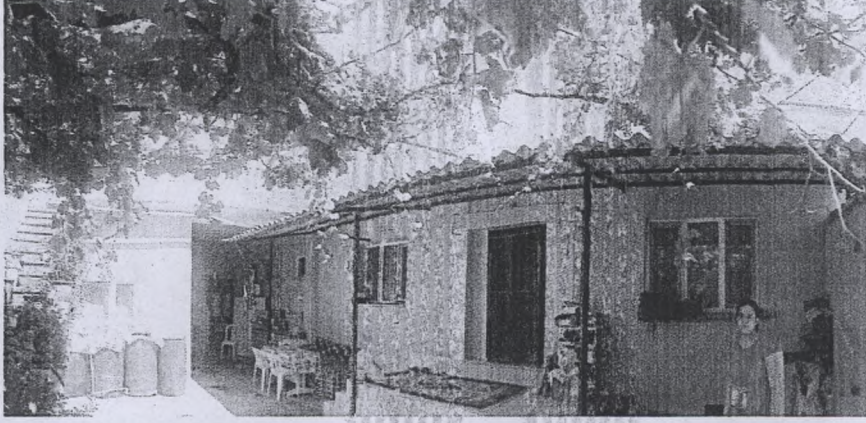
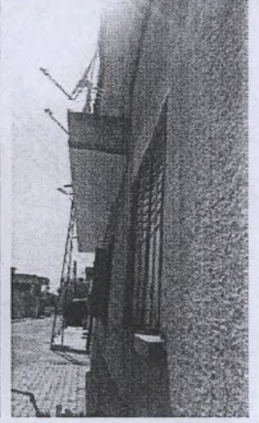
Gözlemler: Çatı saçaklarında bozulmalar mevcuttur, ayrıca yapının arka cephesine bitişik oluklu levha örtüşü sundurma ve avlusuna üst kata çıkan merdiven eklenmiş, avludan yapıya giriş kapısı etrafı seramikle kaplanmış ve çelik kapı haline getirilmiştir. Yapının zemin katındaki mutfak yenilenmiştir. Ahşap avlu kapısı demirle, alt kat pencereleri ise plastik doğrama ile değiştirilmiştir.
