İZMİR 2 NUMARALI KÜLTÜR VARLIKLARINI
KORUMA BÖLGE KURULU MÜDÜRLÜĞÜ

İZMİR 2 NUMARALI KÜLTÜR VARLIKLARINI
KORUMA BÖLGE KURULUNUN
25/11/2016 TARİH VE 7342 SAYILI KARAR EKİDİR

AVRUPA KONSEYİ	Doğal Ve Kültürel Varlıkları Koruma Envanteri D.K.C.K.E		KÜLTÜR VARLIĞI	Envanter No: 45.00.5.0	
TÜRKİYE	Kültür Varlıkları ve Müzeler Genel Müdürlüğü			Harita No:	
İli: MANİSA	İlçesi: AHMETLİ	Mahalle Köy: Ahmetli Mh. (Tapu) Ulucami Mh.		KORUMA DERECESESİ	1.Grup Yapı
SOKAK : CAMI CAD.		Pafta : 9	Ada : -		Parsel : 3243
Adı: KONUT	Yaptıran: -	Yapan: -	Mimari Çağı: CUMHURİYET		
	Yapım Tarihi: -	Kitabe: -	Vakfiye:-

Genel Tanım: İki katlı kargir konut yapısı.

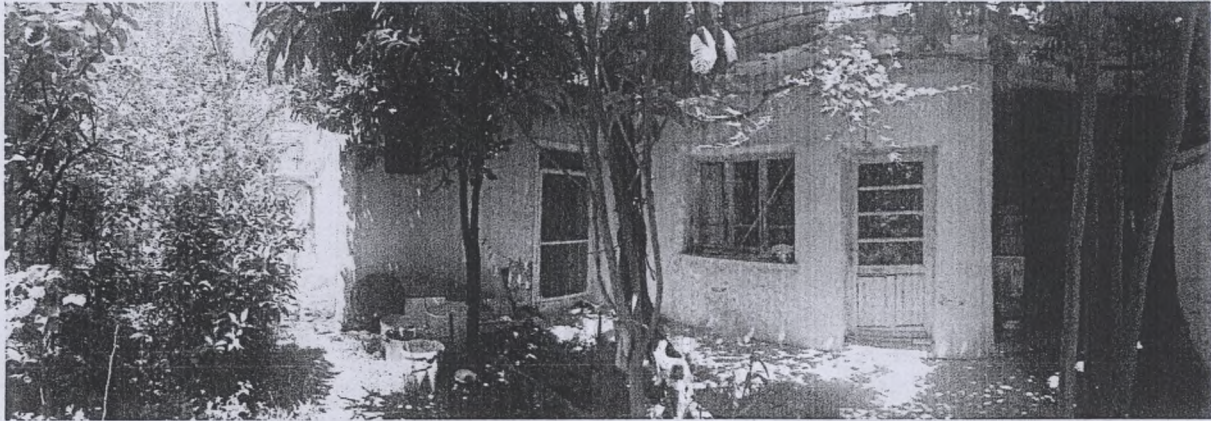
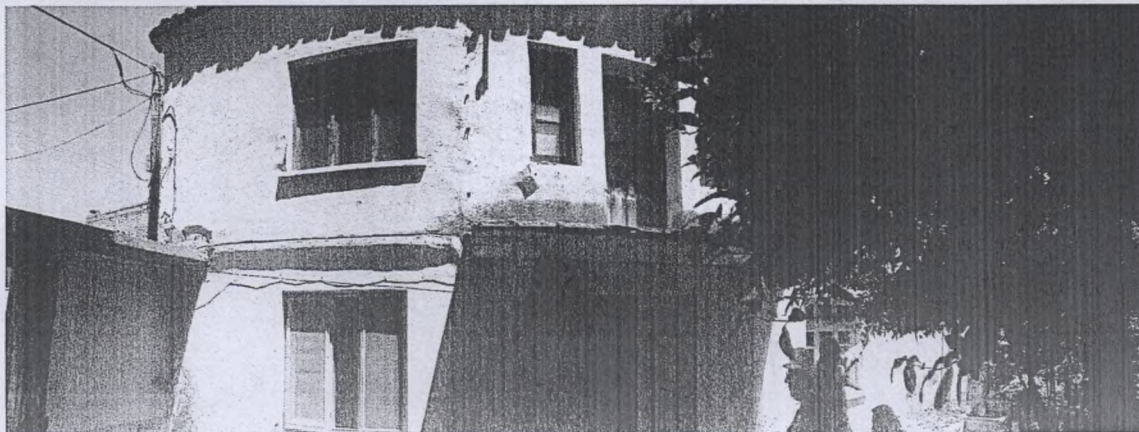
Fotoğraf

Gözlemler: Cephelerde sıva kabarmaları ve dökülmeleri, saçak silmelerinde bozulmalar, çatıda sehim ve malzeme kayıpları bulunmaktadır. Alt kata iki pencere doğraması plastik yenilenmiştir.
