T.C.
KÜLTÜR VE TURİZM BAKANLIĞI
İZMİR 2 NUMARALI KÜLTÜR VARLIKLARINI
KORUMA BÖLGE KURULU
KARAR

Manisa ili, Şehzadeler ilçesi, Selimşahlar Mahallesinde kalan, tapunun 1893 nolu parselinde kayıtlı, mülkiyeti Maliye Hazinesine ait olan taşınmazlar üzerindeki tarihi konak ve hangarın restorasyonunun yapılabilmesi için inceleme yapılması talebine ilişkin İzmir İl Kültür ve Turizm Müdürlüğü Kültür Varlıkları Şube Müdürlüğü'nün 02.07.2018 tarih ve 553791 sayılı yazısı, Kurul Müdürlüğü'nün 17.08.2018 tarih ve 689533 sayılı ve 01.10.2018 tarih ve 789322 sayılı kurum görüşü yazıları, iletilen Kurum görüşleri, konuya ilişkin olarak Kurul Müdürlüğü uzmanlarınca hazırlanan 21.11.2018 tarih ve 546075 sayı ile kayıtlı rapor okundu, yazı ekleri ve işlem dosyası incelendi. Yapılan görüşmeler sonunda;

Manisa ili, Şehzadeler ilçesi, Selimşahlar Mahallesinde kalan, tapunun 1893 nolu parselinde kayıtlı, mülkiyeti Maliye Hazinesine ait olan, tarihi konak ve hangar yapıları ile mülkiyeti Maliye Hazinesine ait olan, 1891 nolu parselde kayıtlı fırın/atölye yapısının 2863 sayılı yasanın 6. Maddesi kapsamında korunması gerekli taşınmaz kültür varlığı olarak tescillenmelerine, yapı gruplarının 2. (ikinci) g

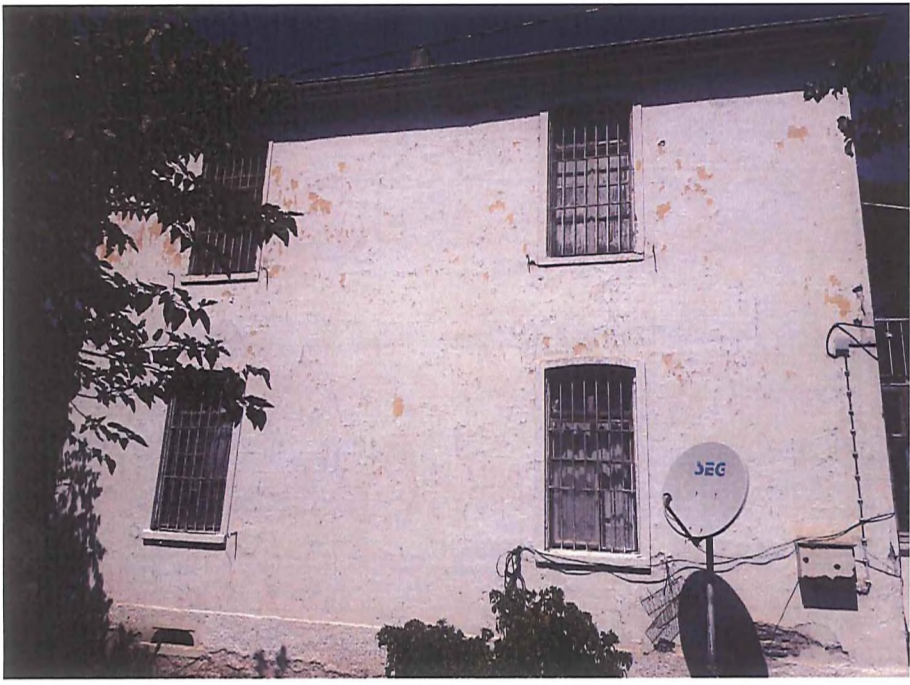
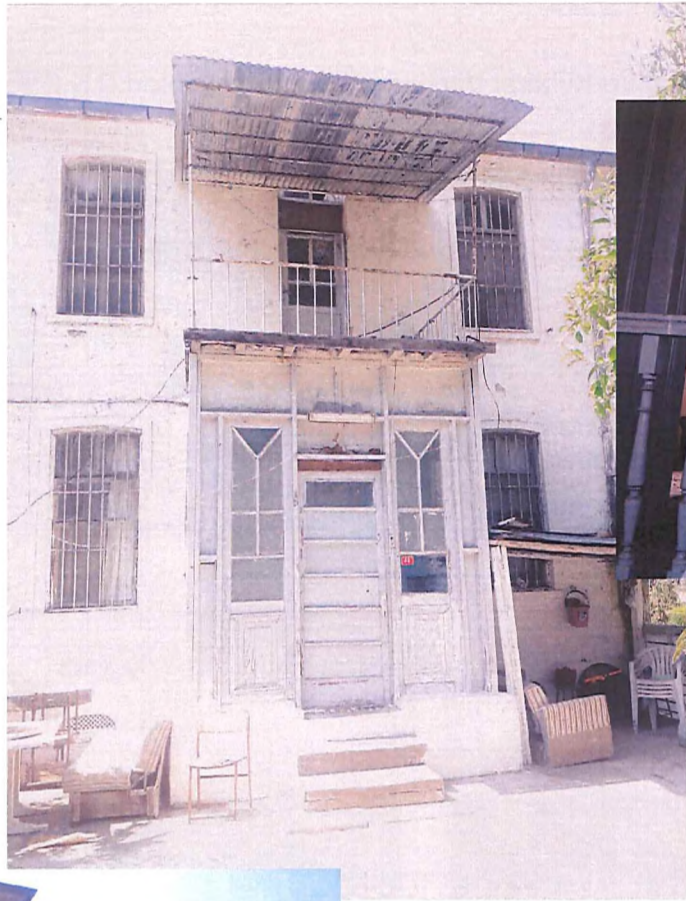
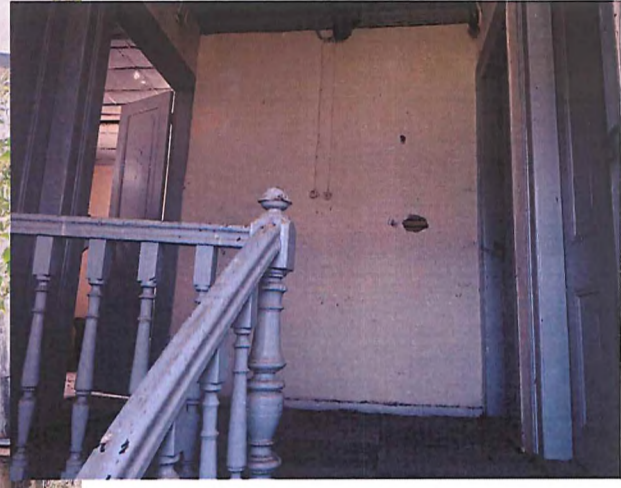
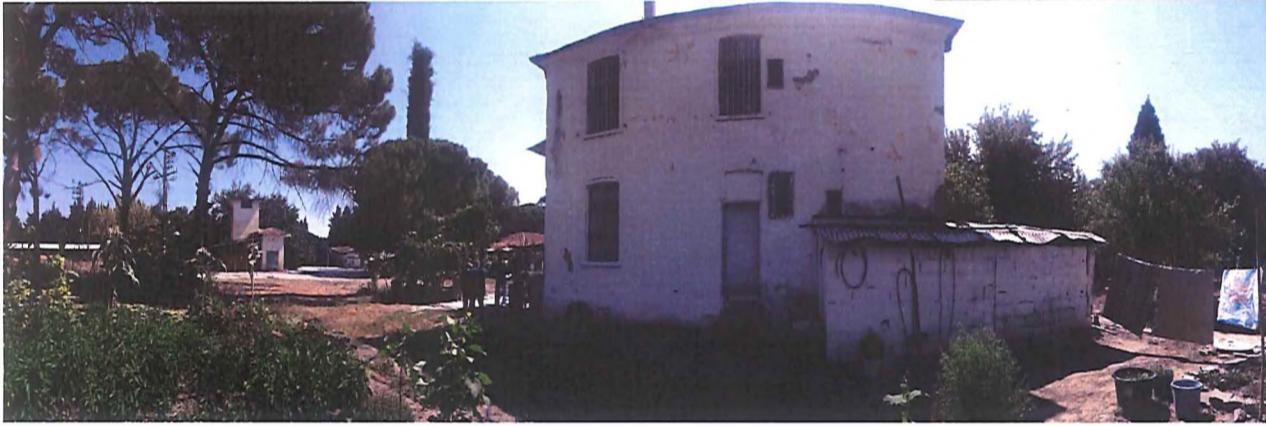
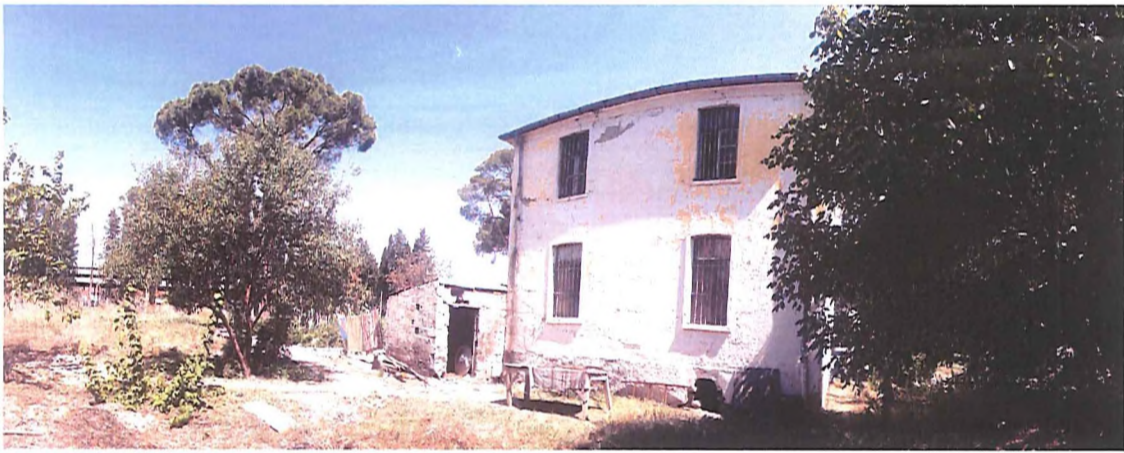
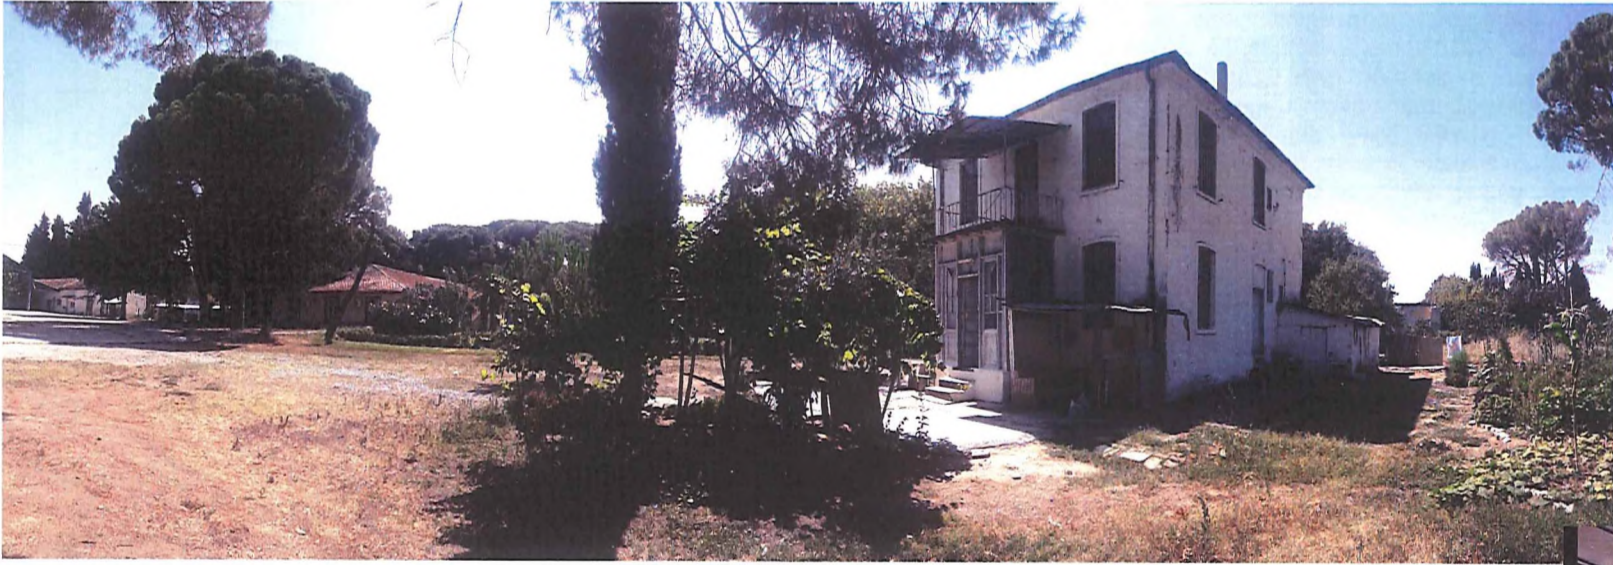
Gözlemler: Yapının taşıyıcı sisteminin gözlemsel olarak değerlendirildiğinde sağlam olduğu, mekansal özelliklerini büyük oranda koruduğu ancak gerek iç mekanda gerekse cephelerde niteliksiz eklentilerin bulunduğu gözlemlenmiştir.

Beydere Tohum Sertifikasyon Müdürlüğünce kullanılan yapının zemin+1 kattan oluştuğu görülmüştür. Yapıda dört cephede bodrum havalandırma pencereleri bulunmaktadır. Orta sofalı plan tipolojisindeki yapının her cephesinde ve her 2 katta 2'şer pencere açıklığı bulunmakta, pencerelerinin doğramaları ahşap malzemeli, 3 adet ara kayıda sahip, çift kanatlı, geçme demir parmaklıklı, pencere kenarları ince söveli, basık kemerli ve dikdörtgen formudur. Yapının beden duvarları ve iç mekan duvarları sıvalı ve boyalıdır. Ancak dökülen sıvalı kısımlardan yapıda subasman kotuna kadar taş, sonrasında dolu tuğla malzeme kullanıldığı görülebilmektedir. Çatısı dört yöne eğimli kırma çatılı olup, Marsilya kiremit örtülüdür. Çatı altı saçağında 2 sıra tuğla saçak bulunmaktadır. Yapıya girişin iki noktadan sağlandığı, esas girişin kuzey yöndeki giriş olduğu, bu girişe ahşap doğramalı rüzgarlıktan dahil olduğu tespit edilmiştir. Bu rüzgarlığın üzerinde; çevresi dikey demir korkuluklu, üzerinde muhdes metal trapez örtü bulunan balkon eklentisi mevcuttur. 3 taş basamakla çıkılan tali girişin güneyinde yapıya bitişik muhdes müştemilatı bulunmaktadır. Rüzgarlığın bulunduğu noktada orijinal karosiman bulunmaktadır. Zemin ve 1. Kat tavanları kontrplak kaplı olup, zeminler ahşap kaplama üzeri muşamba kaplıdır. Merdiven korkulukları, pencere ve iç kapı doğramaları orijinalliğini korumaktadır. Zemin katta sağdaki oda hariç diğer iki oda ile üst katta ikinci odanın kapısı çift kanatlıdır. Zemin katta tali girişin bulunduğu kapının ön kısmı sonradan kapatılmış, bu mekanın sağ tarafında banyo mekanı ve mutfak nişi oluşturulmuştur. Yapının yakınlarında kuyusu mevcuttur. Zemin katta 3 oda ve sonradan eklenen banyo ve mutfak nişi, üst katta 4 oda bulunmaktadır.

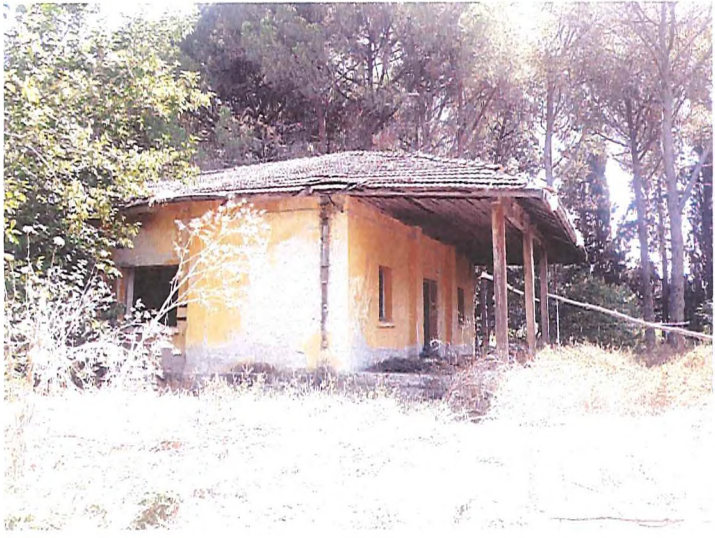
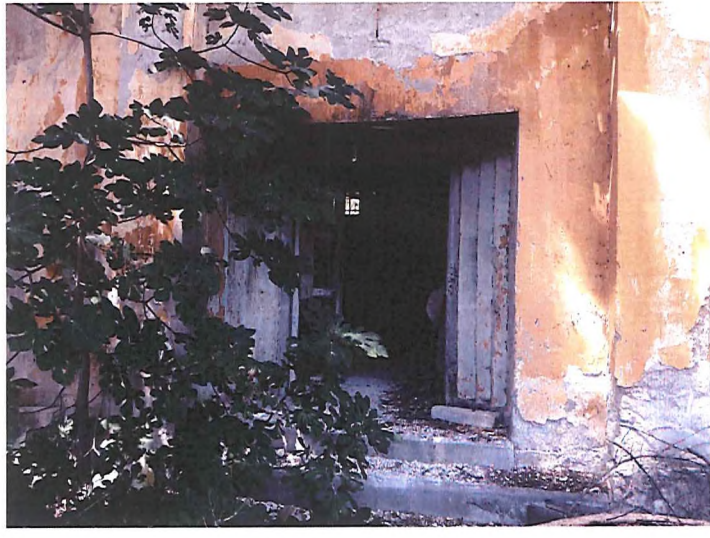
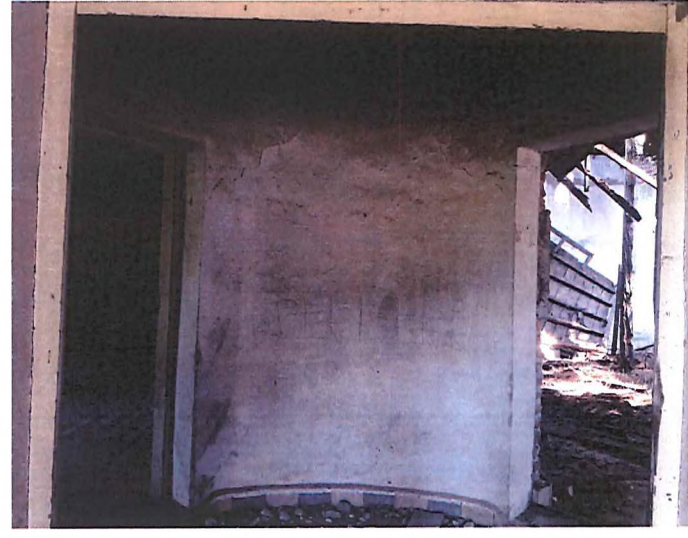
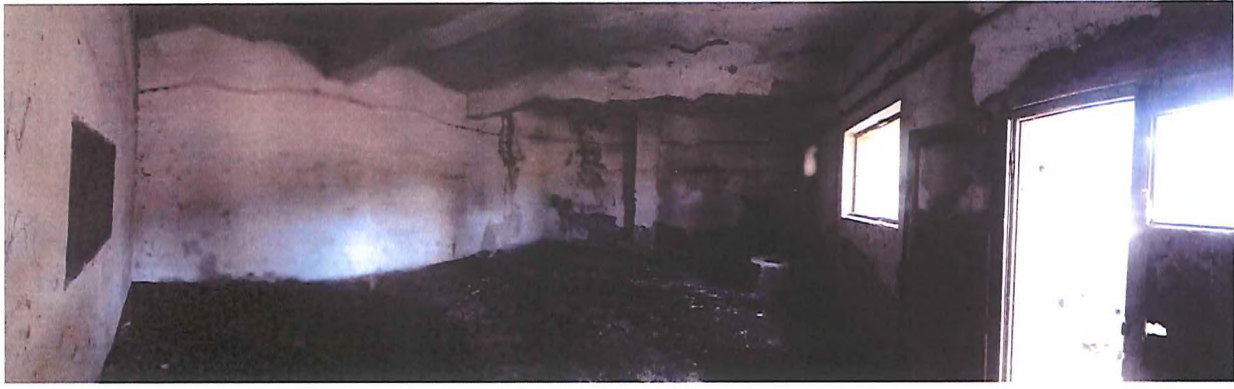
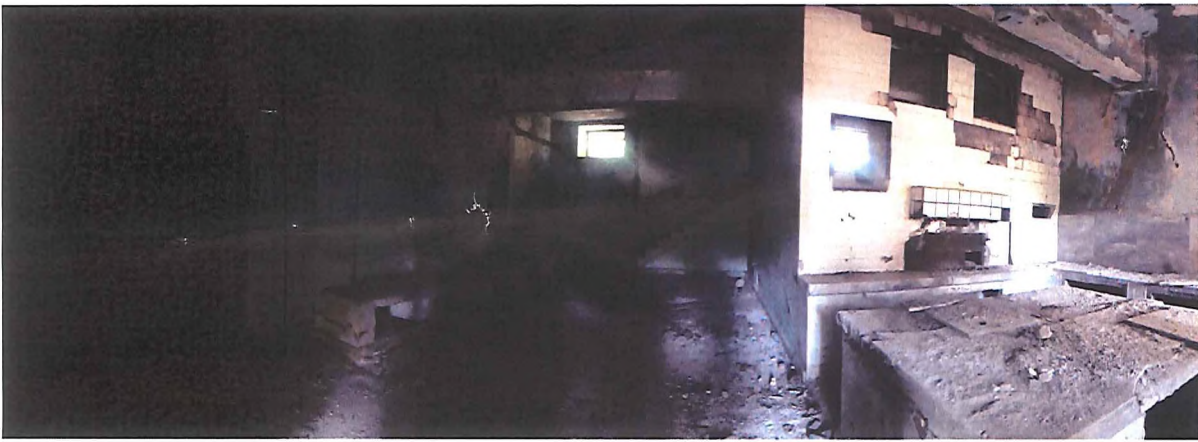
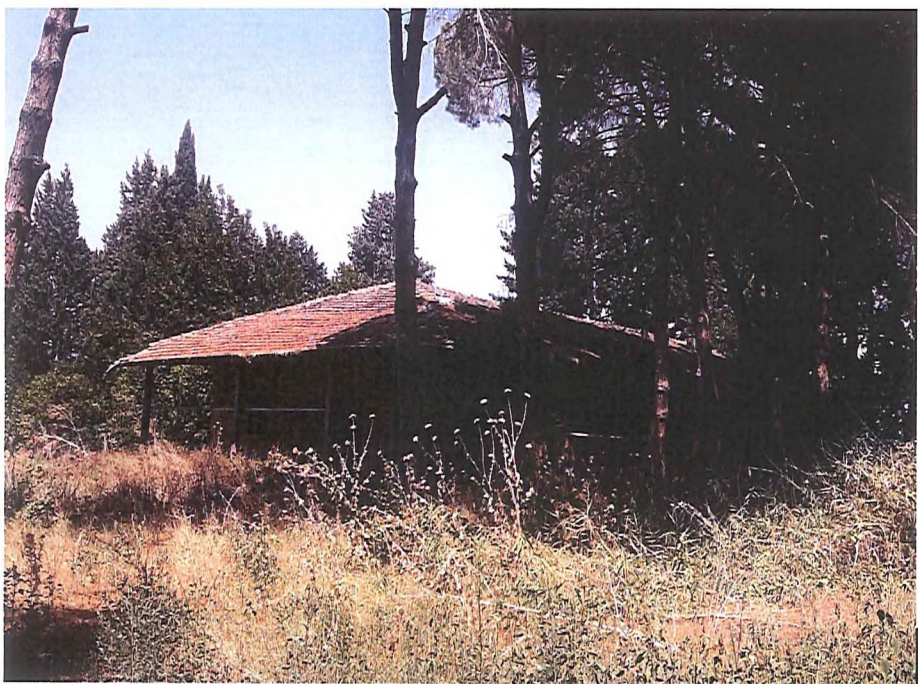
Gözlemler: Yapının taşıyıcı sisteminin gözlemsel olarak değerlendirildiğinde sağlam olduğu, mekansal özelliklerini büyük oranda koruduğu ancak çatısının bir kısmının yıkılmış vaziyette bulunduğu gözlemlenmiştir.

Günümüzde kullanılmayan yapı dikdörtgen plan şemai, tek katlı, beden duvarlarının sıvalı ve boyalı olduğu görülmektedir. Yapının geçmiş dönemlerde işlevlerinin fırın ve atölye olduğu belirtilmiştir. Çatısı 4 yöne eğimli Marsilya kiremitli kırma çatılı, geniş saçaklıdır. Beden duvarlarında cephede her bir açıklığın arasında beden duvarları boyunca destek duvarları mevcuttur. İç mekanlarda da destek duvarları ile hatılar göze çarpmaktadır. Yapının kuzeyindeki fırın olarak kullanılan kısmının 2. Kata çıkışı bulunmaktadır. Fırın olarak kullanılan kısmın giriş kapısı çevresindeki sövesinin 3 kademeli olarak farklılaştırıldığı görülmektedir. Halı atölyesi olarak kullanılan güney yöndeki kısmın girişi yapının kısa kenarından sağlanmaktadır. Bu girişin önünde zemini karosiman malzemeli teras bulunmaktadır. Açıklıkları kareye yakın dikdörtgen formlu olup, doğramaları günümüze ulaşmamıştır. Halı atölyesi olarak kullanılan kısmın plan şemasının giriş aksı doğrultusunda simetrik düzende oluşmuş 4 mekândan oluştuğu, giriş holünün karşısındaki duvarın dairesel formda olduğu görülmüştür. Bu kısmın tavanları ahşap kaplamalı olup, zemininde mermer görünümlü seramikleri mevcuttur. Orta akstaki mekanın da atölye olarak kullanıldığı öğrenilmiş olup, çift kanatlı ahşap kapısı ile enine dikdörtgen formlu büyük bir açıklık ile küçük bir pencerenin bulunduğu görülmektedir. Bu mekanın dökülen sıvalarından fırın ile bölücü duvarın bir kısmının tuğla bir kısmının taş olduğu görülebilmektedir.
