T.C.  
KÜLTÜR VE TURİZM BAKANLIĞI  
İZMİR 2 NUMARALI KÜLTÜR VARLIKLARINI  
KORUMA BÖLGE KURULU  
KARAR

KARAR TARİHİ VE NO : 26.06.2019-11431

İzmir İli, Dikili İlçesi, Bademli Mahallesi Kentsel Sit Alanında şahıs mülkiyetinde kalan taşınmazlardan 284 ada, 7 parseldeki 2(iki) katlı konut yapısının; 279 ada, 1 parseldeki 2(iki) katlı konut yapısı ve müstemilatının; 290 ada 24 parselin 2863 Sayılı Kanun kapsamında korunması gerekli taşınmaz kültür varlığı olarak tescil edilmesine, yapı gruplarının 2.(ikinci) grup olarak belirlenmesine, kararımız eki tescil fişlerinin uygun olduğuna,

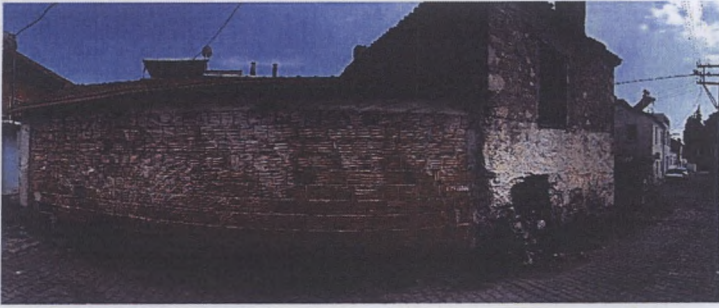
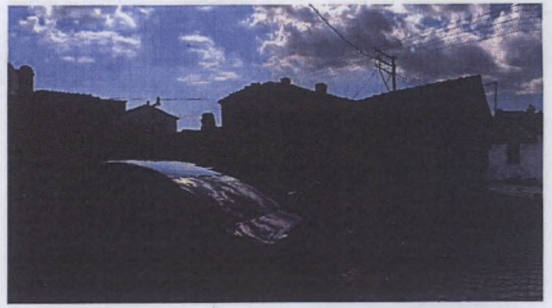
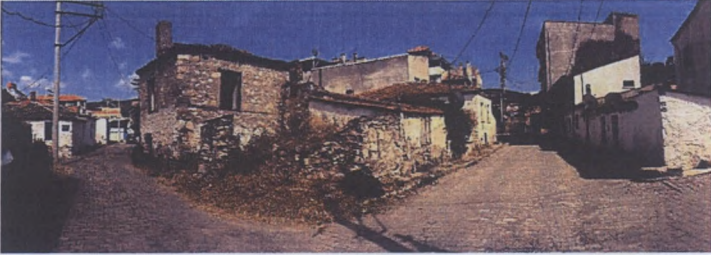
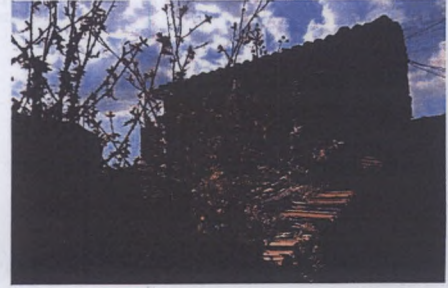
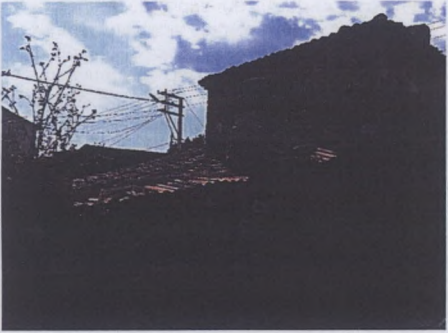
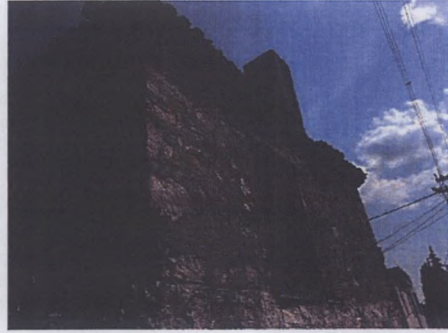
**Gözlemler:** Esaslı onarım kapsamında bazı değişiklikler yapılmış olmakla birlikte ana yapı özgünlüğünü korumuştur. Yapı adasında silueti korumak açısından yapının tescilli önem taşımaktadır.

**Yapılan Onarımlar:** Kapı pencere doğramaları, çatı yenilenmiştir. Giriş kapısının bulunduğu cephede muhtes bir sundurma eklenmiştir.

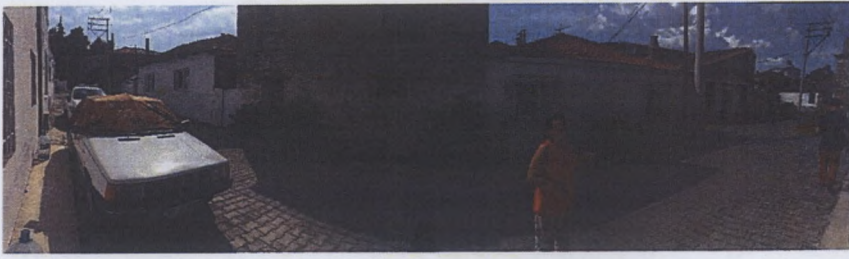
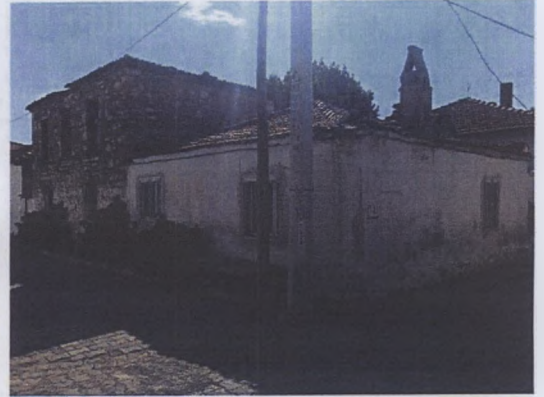
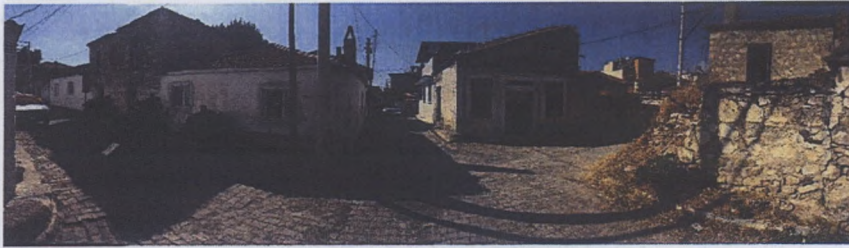
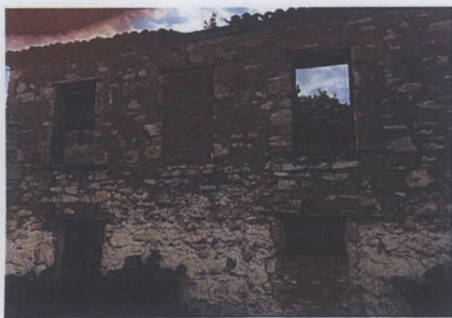
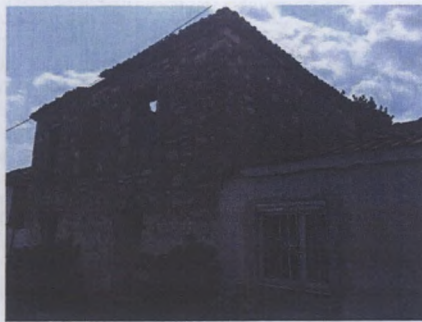
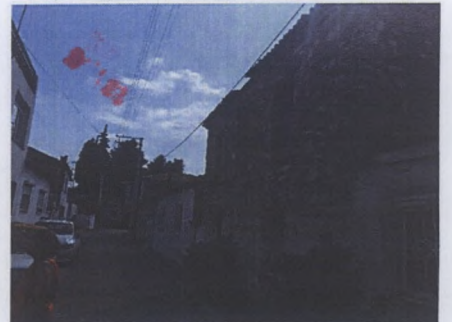
<b>Gözlemler:</b> Yapı özgün durumunu korumuştur. Ahşap kapı, pencere doğramaları, iç mekanda ahşap tavan ve taban döşemesi, alaturka kiremit örtülü çatısı özgündür. Dönem yapısı olan konutun esaslı onarıma ihtiyacı bulunmaktadır. Yapının esaslı onarıma yönelik rölöve, restitüsyon ve restorasyon projeleri hazırlanmalıdır.
