KÜLTÜR VE TURİZM BAKANLIĞI
İZMİR 2 NUMARALI KÜLTÜR VARLIKLARINI
KORUMA BÖLGE KURULU
KARAR

KARAR TARİHİ VE NO : 30.01.2020-12417

İzmir İli, Foça İlçesi, İsmetpaşa Mahallesi; Kentsel Arkeolojik Sit Alanında ve tescilli taşınmazlar bitişiğinde yer alan tapunun 131 ada 10 parselinde şahıs mülkiyetinde kayıtlı tescilli taşınmazda yer alan 2 katlı yapının 2863 sayılı yasa kapsamında korunması gerekli taşınmaz kültür varlığı olarak tescil edilmesine, yapı grubunun '2. (ikinci) grup' olarak belirlenmesine, hazırlanan tescil fişinin uygun olduğuna;

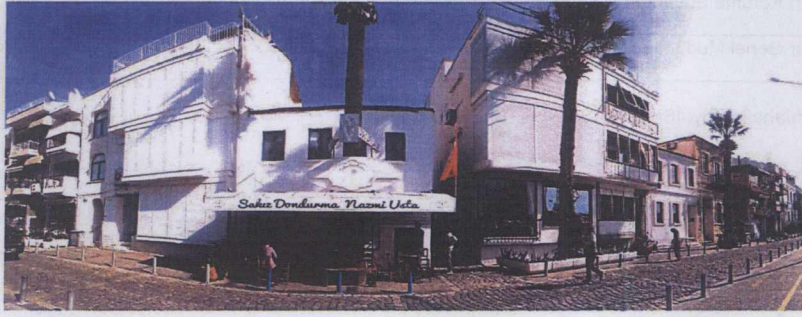
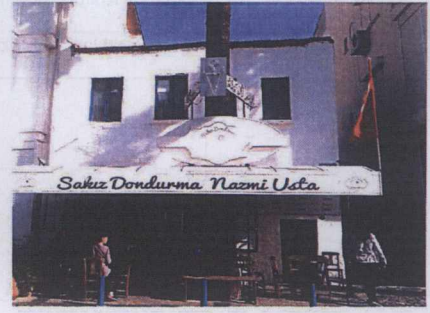
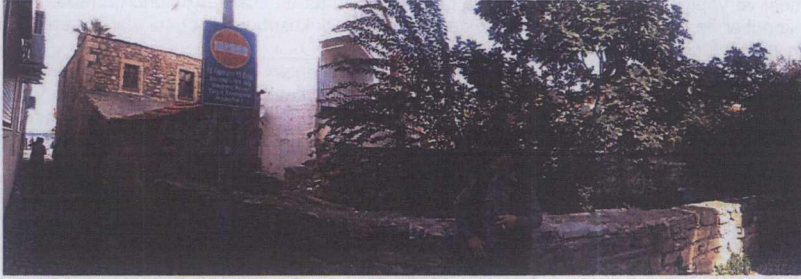
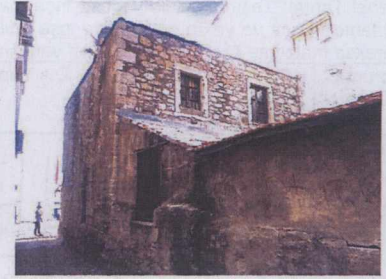
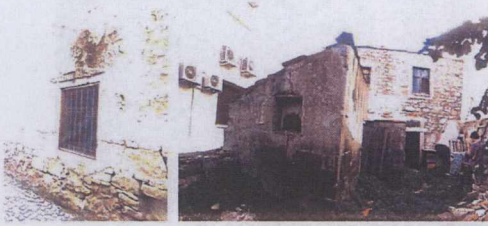
Yapının bugün ticari kullanımlı olan kısmı müdahale görmüş kısım olup zemin ve tavanlarda niteliksiz eklentiler bulunmaktadır. Konut kısmında ise arka bahçeye geçiş sağlanan hol viley üst kata çıkış sağlayan ahşap merdiven yer almaktadır. Zemin katta tuğla duvar eklentileri ve duvara destek amacıyla çelik dikme eklentisi bulunduğu tespit edilmiştir.
