KÜLTÜR VE TURİZM BAKANLIĞI
İZMİR 2 NUMARALI KÜLTÜR VARLIKLARINI
KORUMA BÖLGE KURULU
KARAR

TOPLANTI TARİHİ VE NO : 27.05.2021-564

KARAR TARİHİ VE NO : 27.05.2021-14502

İzmir ili, Bergama ilçesi, Paşaköy Mahallesinde bulunan, tapuda 181 ada, 2 numaralı parselde 'Kagir Çamaşırhane ve Avlusu' vasfı ile Bergama Belediyesi mülkiyetine kayıtlı çeşme ve imarethane yapısının tescilinin talep edildiği Bergama Belediyesi İmar ve Şehircilik Müdürlüğü'nün 24.03.2021 tarihli ve 2948 sayılı yazısı ve ekleri, yapıların tescil edilmesine yönelik Kurum görüşünün sorulduğu Kurul Müdürlüğü'nün 05.04.2021 tarihli ve 1291110 sayılı yazısı, İzmir Çevre ve Şehircilik İl Müdürlüğü'nün 07.04.2021 tarihli ve 735142 sayılı yazısı, İzmir Valiliği Kadastro 13.04.2021 tarih ve 1141318 sayılı yazısı ve ekleri, Bergama Belediyesi İmar ve Şehircilik Müdürlüğü'nün 20.04.2021 tarihli ve 3901 sayılı yazısı ve ekleri ile Kurul Müdürlüğü uzmanlarınca hazırlanan 25.05.2021 tarihli ve 762105 sayılı rapor okundu, yazı ekleri ve işlem dosyası incelendi, yapılan görüşmeler sonucunda;

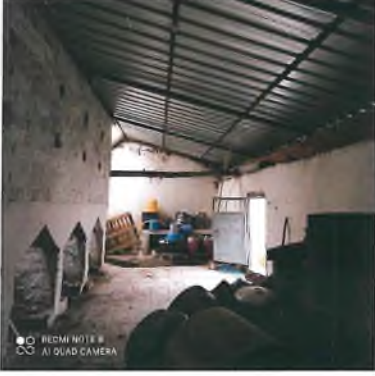
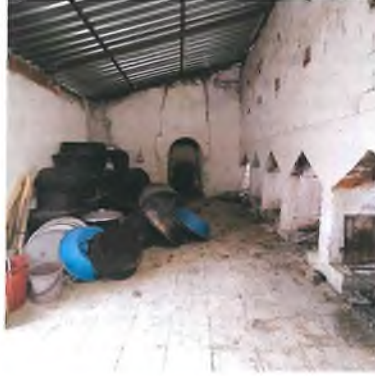
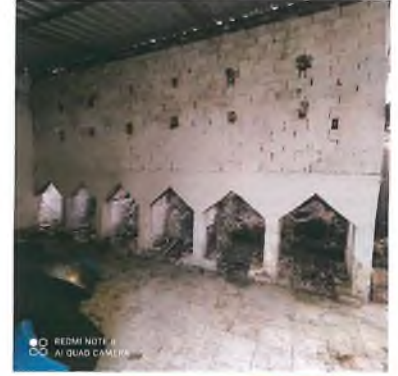
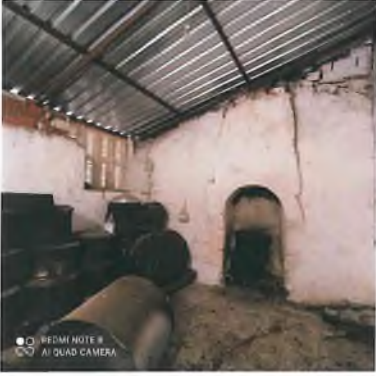
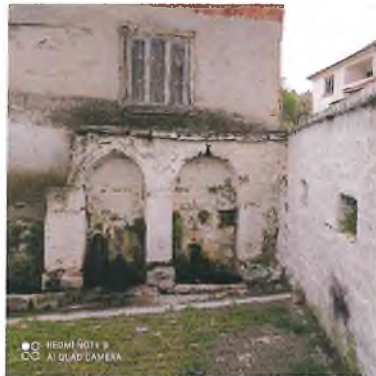
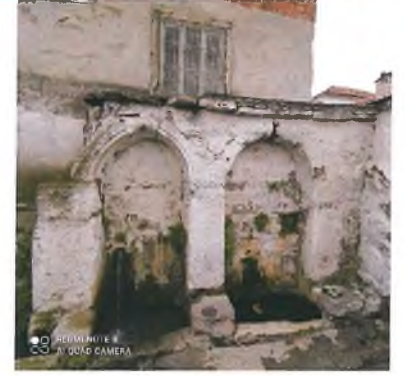
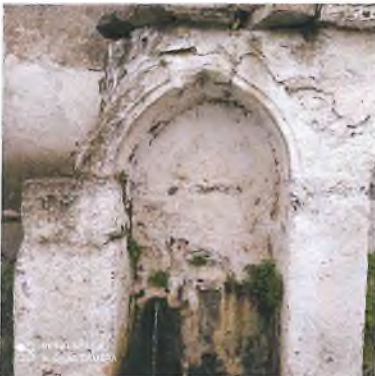
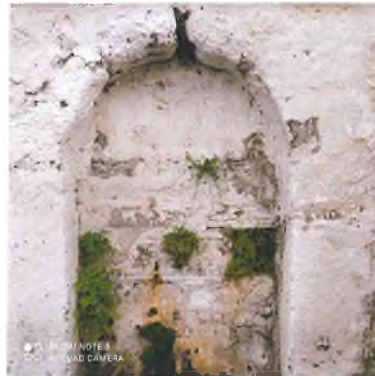
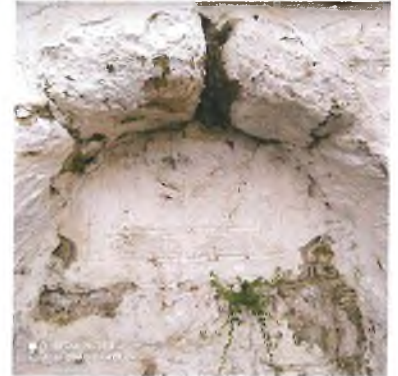
Çatı örtüsü olarak arka cephede çok az bir alanda marsilya kiremit, ön cephede ise saç malzeme kullanıldığı görülmüştür. Giriş kapısının bulunduğu avluya bakan cephenin zaman içinde yıpranan kısımları günümüz tuğlası kullanılarak onarılmıştır. İç mekanda özgününde taş ile kaplı olduğu düşünülen tabanın kalebodur ile kaplandığı ve az bir alanda ise kaplama için beton kullanıldığı görülmektedir. Mekanın ara sokağa bakan yan duvarında özgün yuvarlak kemerli bir ocak nişi ve arka cepheye bakan kısımda ise yaklaşık 1 -1,5 m derinliğinde ters eğmeçli kemer formuna yakın olarak tasarlanmış 6 adet kemerli açıklık bulunmaktadır. Ocak olarak kullanılan bu açıklıkların, kullanılan malzemeler göz önüne alındığında değişen ve çoğalan ihtiyaçlara doğrultusunda sonradan yapıldığı düşünülmektedir. Yapıda bir adet demir şebekeli pencere açıklığı bulunmaktadır. Özgününde ahşap doğramalı olması muhtemel bu açıklığın sonradan genişletildiği duvarda görülen izlerden anlaşılmaktadır.

<p>Gözlemler: Tarihi çeşmeler özgün görünümünü büyük oranda korumakla birlikte, kireçle boyanarak kapatılan kitabenin okunabilmesi ve zaman içinde yıpranan mimari unsurlarının özgününe uygun bir şekilde yenilenebilmesi için esaslı onarıma ihtiyaç duymaktadırlar. Özgününde çamaşırhane olarak inşa edilen fakat değişen ihtiyaçlara bağlı olarak geçirdiği işlevsel değişik doğrultusunda, çamaşırhane olarak kullanılırken var olan özgün bazı mimari unsurların kaldırılmış olması ve yine bu işlevsel değişikliğe bağlı bazı eklemelerin yapılmasıyla yapı özgünlüğünü büyük oranda yitirmiştir. Bu kapsamda sivil mimarlık örneği çamaşırhane ve çeşmesinin özgününe döndürülmesi ve korunarak yaşatılmasına yönelik röhlöve, restitüsyon ve restorasyon projelerinin hazırlanması gerekmektedir.</p>
