KÜLTÜR VE TURİZM BAKANLIĞI
İZMİR 2 NUMARALI KÜLTÜR VARLIKLARINI
KORUMA BÖLGE KURULU
KARAR

TOPLANTI TARİHİ VE NO : 11.09.2020-527

KARAR TARİHİ VE NO : 11.09.2020-13377

Manisa ili, Alaşehir ilçesi, Esentepe Mahallesi, 3. (Üçüncü) Derece Arkeolojik sit sınırları içerisinde ve KAİP kapsamındaki, tapuda şahıs mülkiyetinde 119 ada 4 parsel numarasıyla kayıtlı bulunan taşınmazdaki konut yapısının 2863 sayılı yasanın 6. Maddesinde belirtilen nitelikleri taşıması sebebiyle korunması gerekli taşınmaz kültür varlığı olarak tescillenmesine, korunma alanının taşınmazın kendi parseli olan 119 ada 4 parsel olarak, yapı grubunun ise 2 (iki) olarak belirlenmesine, karar eki tescil fişinin uygun olduğuna, karar verildi.

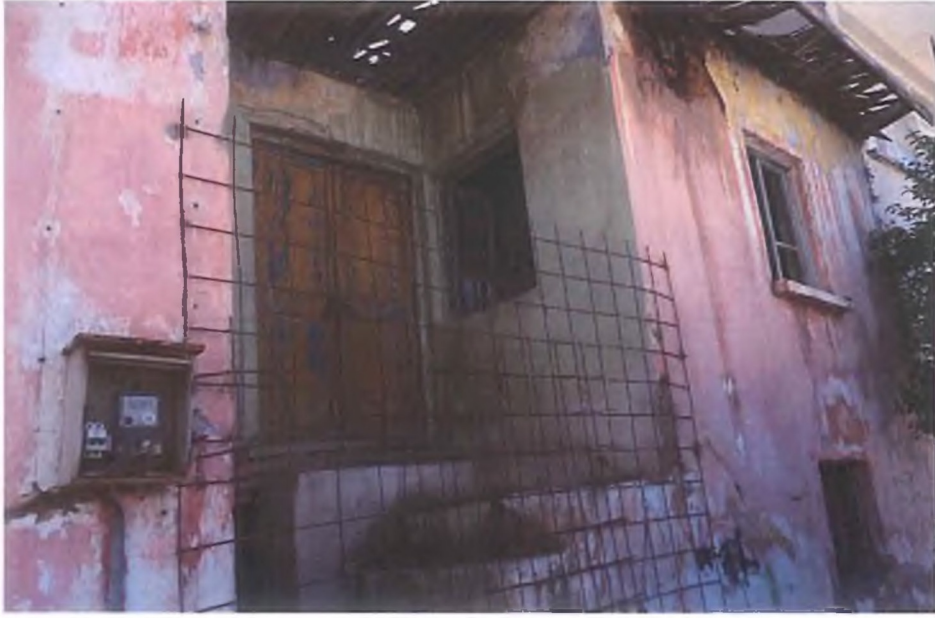
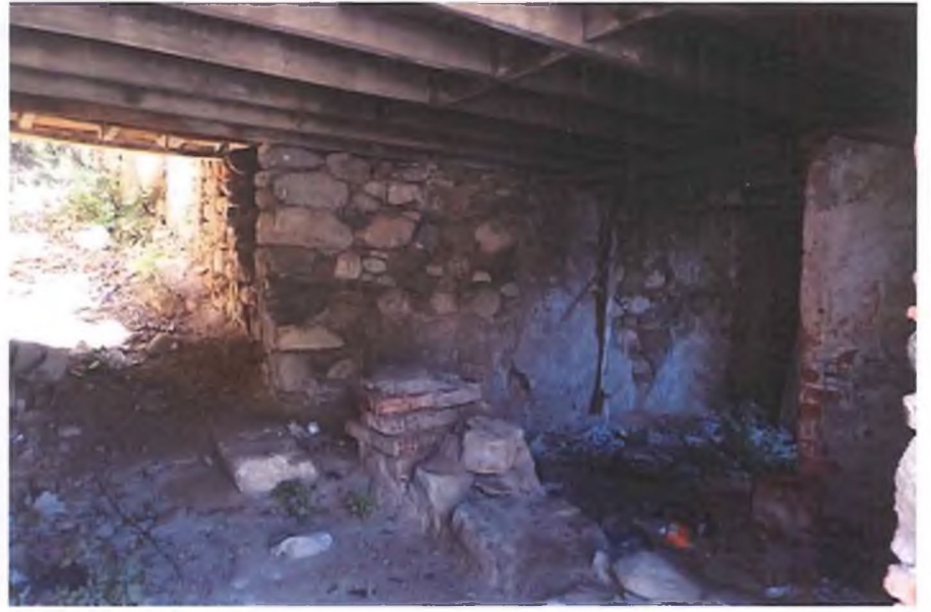
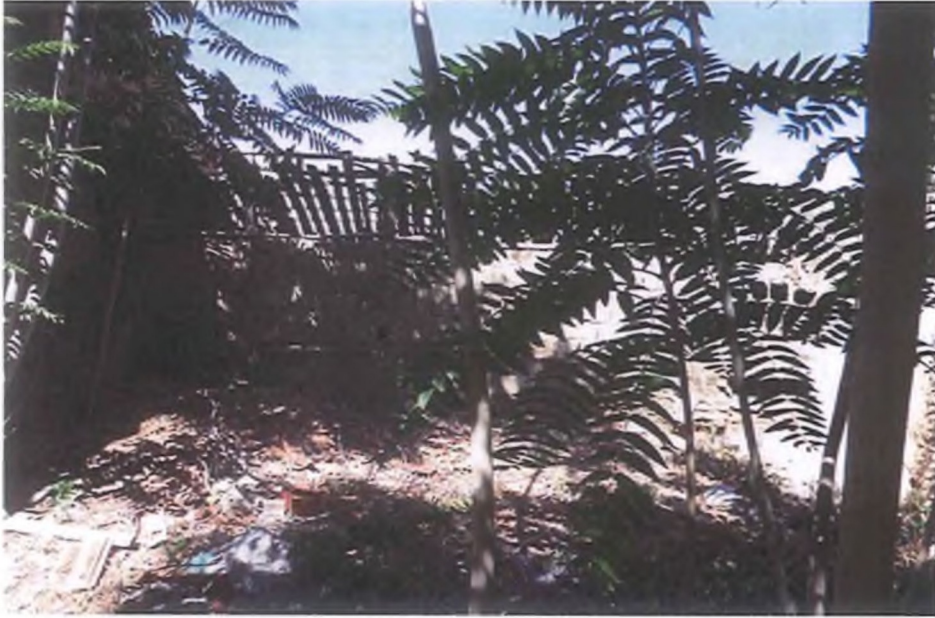
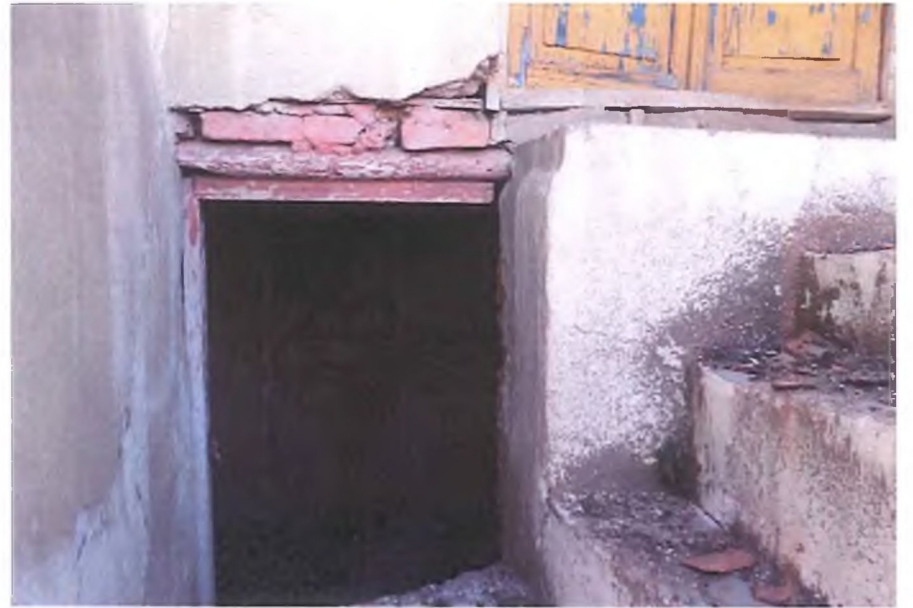
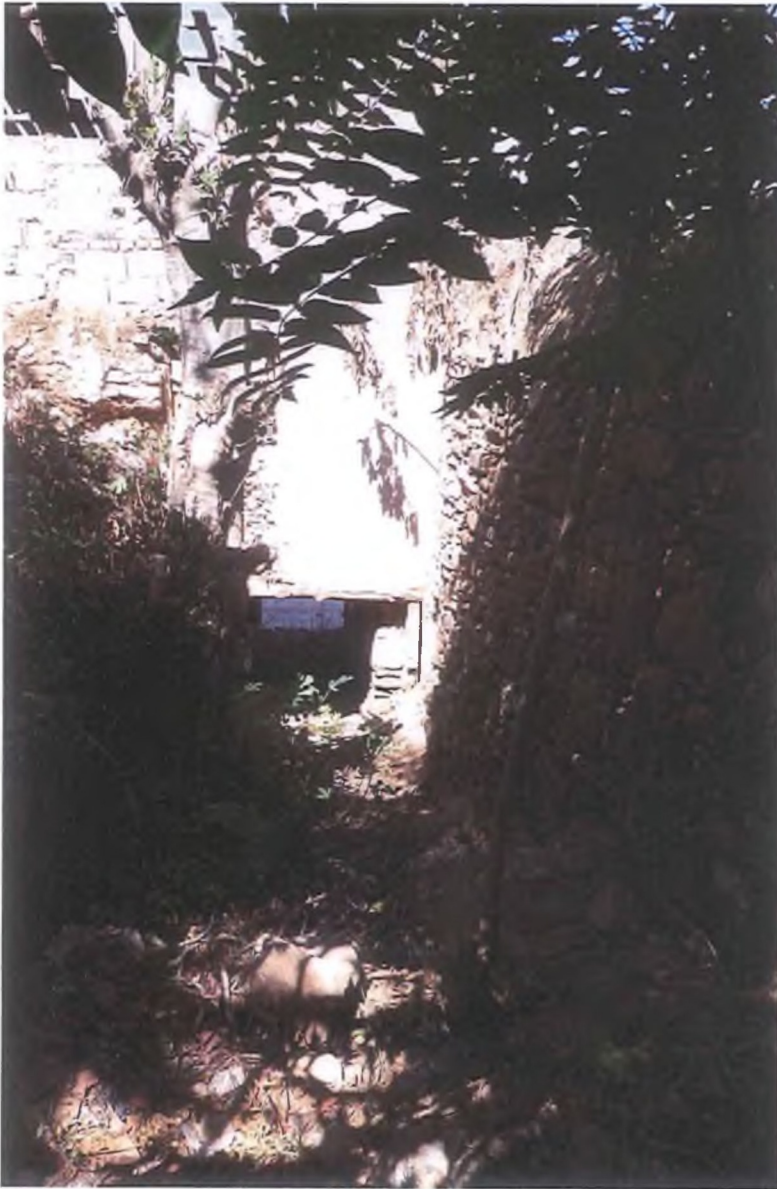
Gözlemler: Yapının yıkılma tehlikesi bulunmaktadır.								
Bugünkü Sahibi:	Şahıs		Bakımından sorumlu olması gereken kuruluş: Şahıs-Belediye					
Yapılan Onarımlar: Gözlenememiştir.								
Ayrıntılı Tanım: Tek katlı kerpiç yapının yol cephesindeki açıklıkların güvenlik amacıyla hasır demir ile kapatıldığı görülmüştür. Yapının çatısı büyük oranda işlevini kaybetmiş olmakla birlikte görülebildiği kadarıyla örtüsü Marsilya kiremidir. Çatıdaki ahşap hatıllar ortaya çıkmış vaziyettedir. Dış cephe sıva ve boyasında yer yer bozulmalar vardır. Pencere sövelerinde herhangi bir süsleme bulunmamaktadır. İç girinti yapan bir formda tasarlanmış olan yapıya giriş, birinci kattan ve döner merdivenle sağlanmaktadır. Bodrum katın kiler gibi değerlendirildiği düşünülmektedir.			Teknik bilgiler:	Su	Elektrik	Isıtma	Kanalizasyon
