AVRUPA KONSEYİ	DOĞAL VE KÜLTÜREL VARLIKLARI KORUMA ENVANTERİ	D.K.V.K.E	ANIT	ENVANTER NO :-	
TÜRKİYE	KÜLTÜR VARLIKLARINI VE MÜZELER GENEL MÜDÜRLÜĞÜ			HARİTA NO :-	
İLİ: SIVAS	İLÇESİ: DIVRIĞI	MAHALLE VE KÖY: Ağılıcak Köyü		KORUMA DERECESESİ	1.Grup Yapı
SOKAK VE KAPI NO: -	KADASTRO PAFTA; ADA: PARSEL: 1268		2.Grup Yapı		X
ADI: Konut	YAPTIRAN: -	YAPAN: -		MİMARİ ÇAĞI: Geç Osmanlı	
	YAPIM TARİHİ: -	KİTABE: -		ÜSLUP: Osmanlı	
VAKFIYE: -

GENEL TANIM: Sivas İli Divriği İlçesi, Ağılıcak Köyü 1268 parselde yer almaktadır.

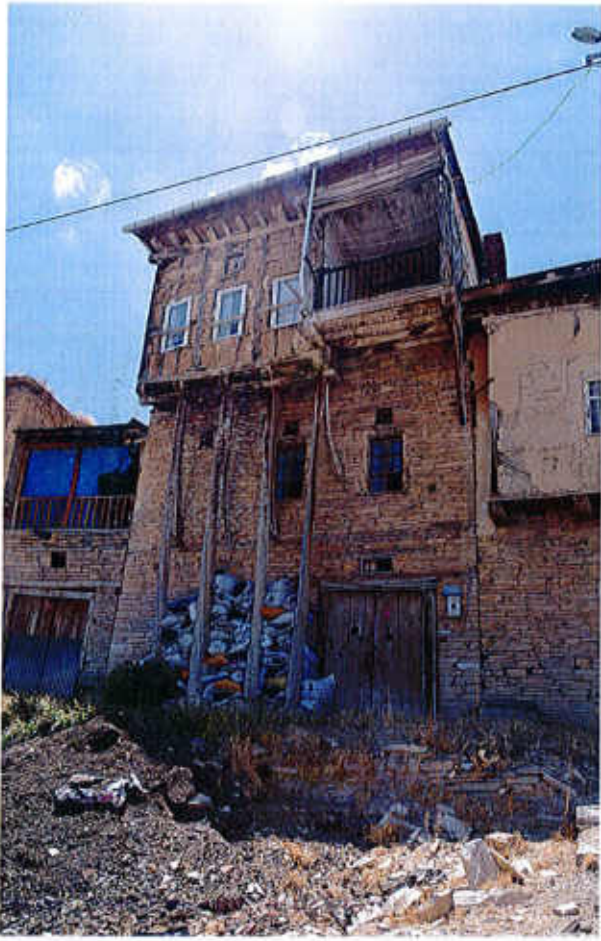
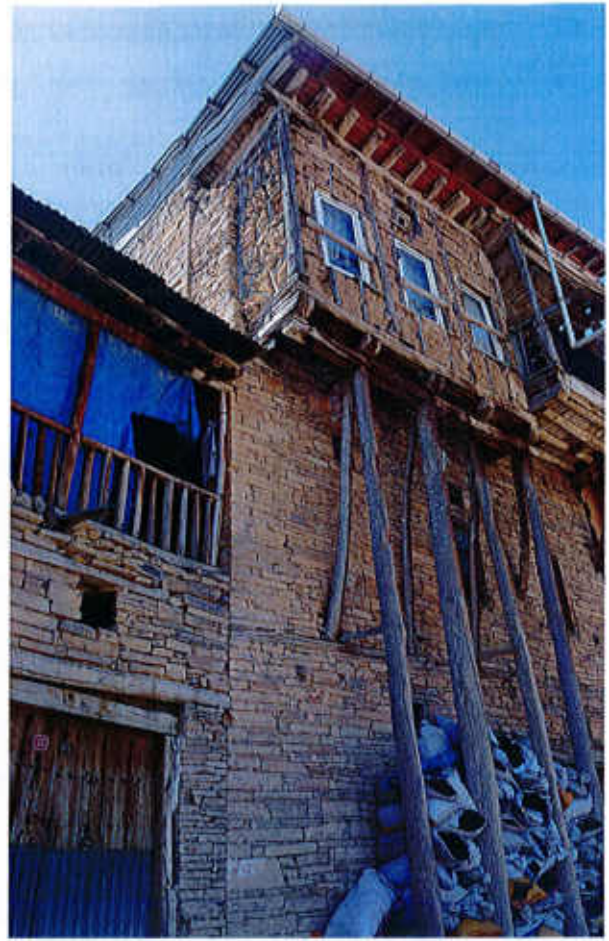
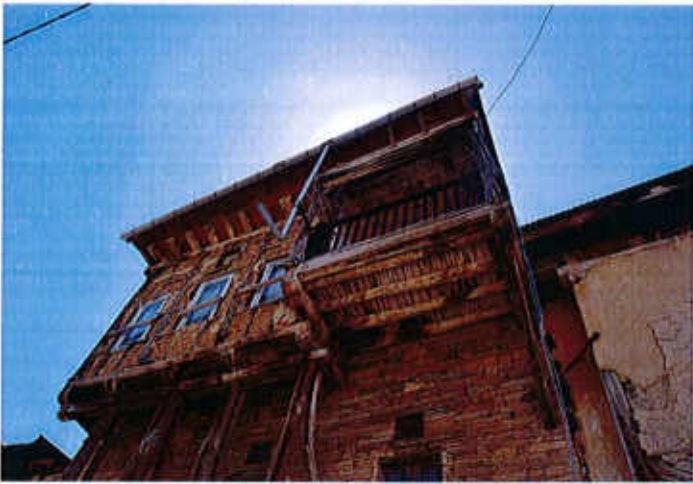
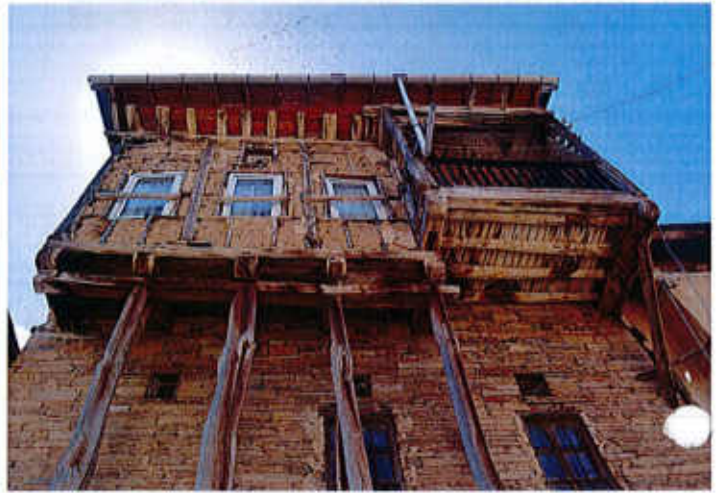
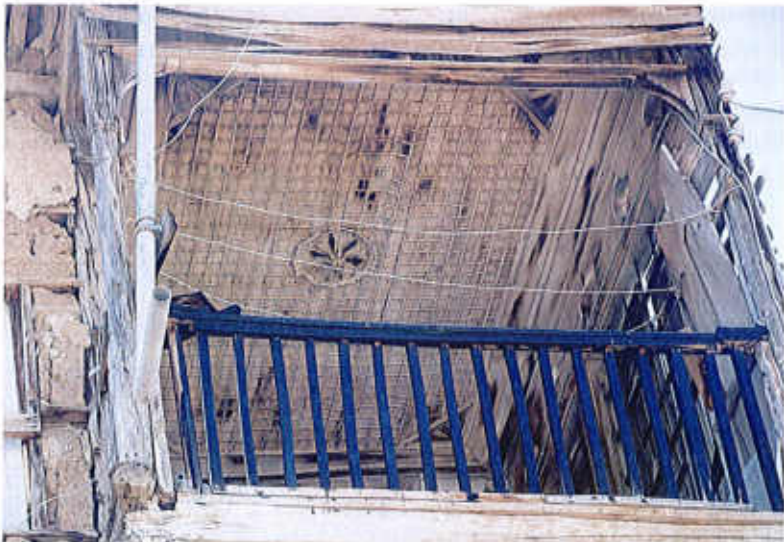
GÖZLEMLER: Tahrip olmuş

**AYRINTILI TANIM:** Yaklaşık kare planlı olarak yöreye özgü düz ve yassı sal taş malzemenin zemin+ara kat+1 katlı olarak tek yöne eğimli çatılı galvanizli sac ile inşa edilmiştir. Konuta giriş batı cephede yer alan ahşap malzemenin tek kanatlı bir kapı ile sağlanmaktadır. Konutun batı cephesi eğimli araziye göre oluşturulmuştur. Doğu cephesinde birinci kat hizasından oda boyunca çıkma görülmekte olup çıkmaya hem zeminden itibaren hem de ara kat hizasından ahşap direklerle destek verilmiştir. Çıkma üzerinde 3 adet dikdörtgen formda pencere görülmekle birlikte pencereler PVC malzeme ile yenilenmiştir. Bu pencerelerin hemen üstünde kare formda bir açıklık içerisine güneş motifli şekilde bir unsur yerleştirilmiştir. Çıkmanın yanında bir balkon bulunmakta olup balkonun tavan kısmı ahşap malzeme ile yapılmıştır. Tavan göbeği gülbezek motif şeklinde olup etrafı çitakari ahşap süsleme, tavanın 4 kenarında ise istiridyeye şeklinde süsleme göze çarpmaktadır. Konut günümüzde tahrip olmuştur. Batı cephesinde birinci kat hizasından cephe boyunca çıkma görülmekte olup çıkmaya zemin kat hizasından ahşap direklerle destek verilmiştir. Çıkma üzerinde 4 adet dikdörtgen formda pencere görülmekle birlikte 3 tanesi PVC malzeme ile yenilenmiş diğeri ise ahşap kepenk ile kapatılmıştır. Bu pencerelerin hemen üstünde kare formda küçük açıklıklar görülmektedir. Konut günümüzde tahrip olmuştur. Doğu ve batı cephesi önünden dar bir toprak yol geçmektedir.
