T.C.  
KÜLTÜR VE TURİZM BAKANLIĞI  
ÇANAKKALE KÜLTÜR VARLIKLARINI KORUMA BÖLGE KURULU  
KARAR

Toplantı Tarihi ve No :30.11.2021/337  
Karar Tarihi ve No :30.11.2021/7398

AVRUPA KONSEYİ	KÜLTÜREL VARLIKLARI KORUMA ENVANTERİ	D.K.V.K.E.	ANIT	ENVANTER NO:
TÜRKİYE				HARİTA NO:
İLİ: ÇANAKKALE	İLÇESİ: GÖKÇEADA	MARHALLE / KÖY: DEREKÖY KÖYÜ	KORUMA DEREJESİ	ANITSAL
SOKAK VE KAPI NO:	KADASTRO PAFTA: ADA: 323 PARSEL: 14			ÇEVRESEL
ADI:	YAPTIRAN: Bilinmiyor	YAPAN: Bilinmiyor	MİMARİ ÇAĞI: (ÜSLUP)	S.M.Ö.
	YAPIM TARİHİ:	KİTABE:	VAKFIYE:	2. GRUP

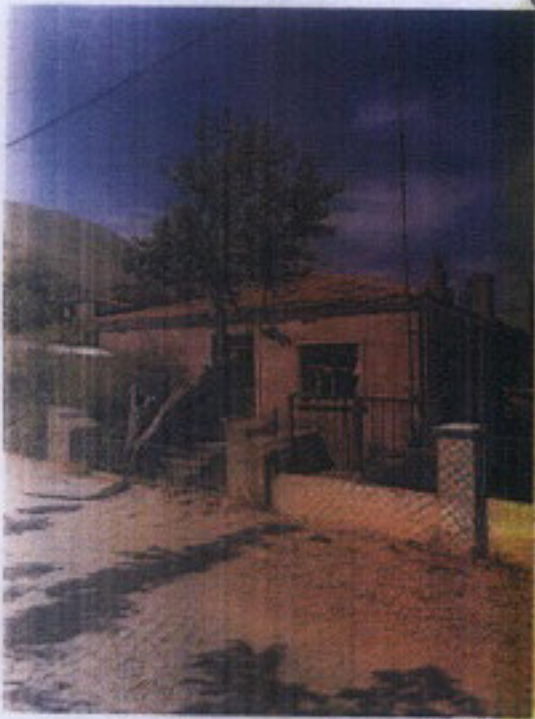
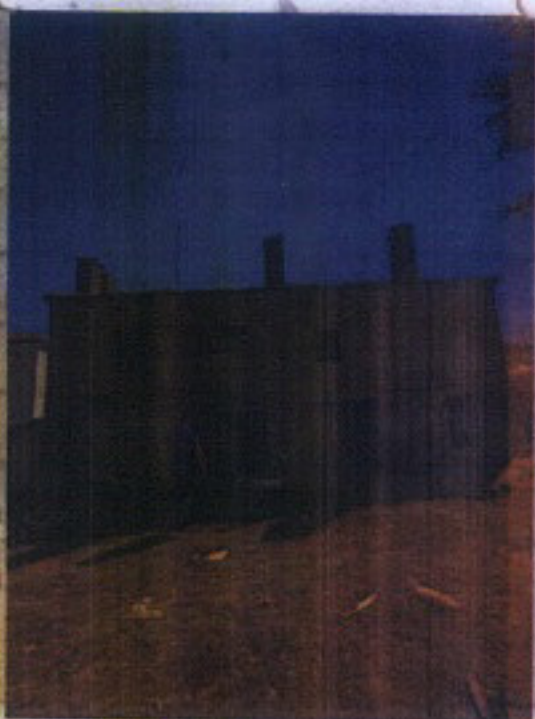
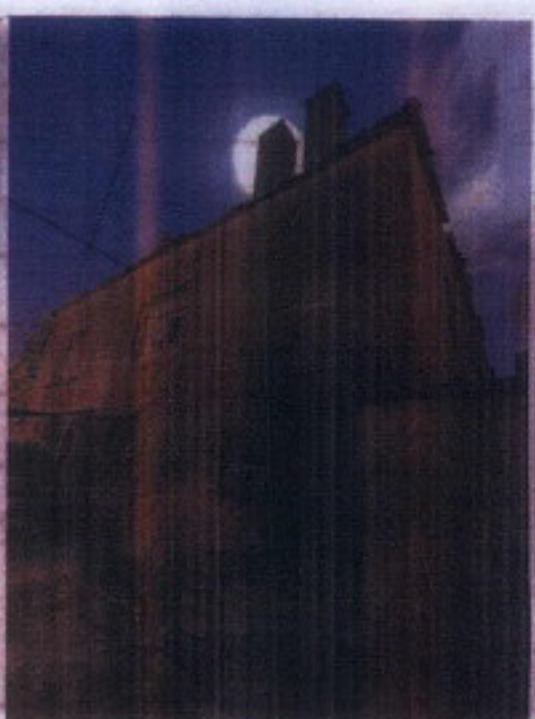
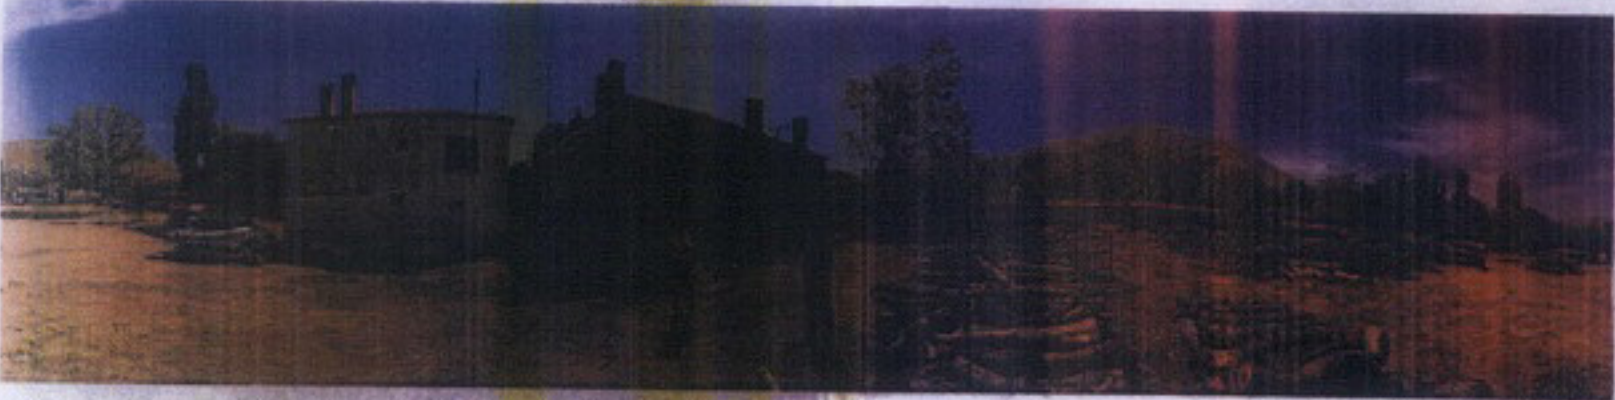
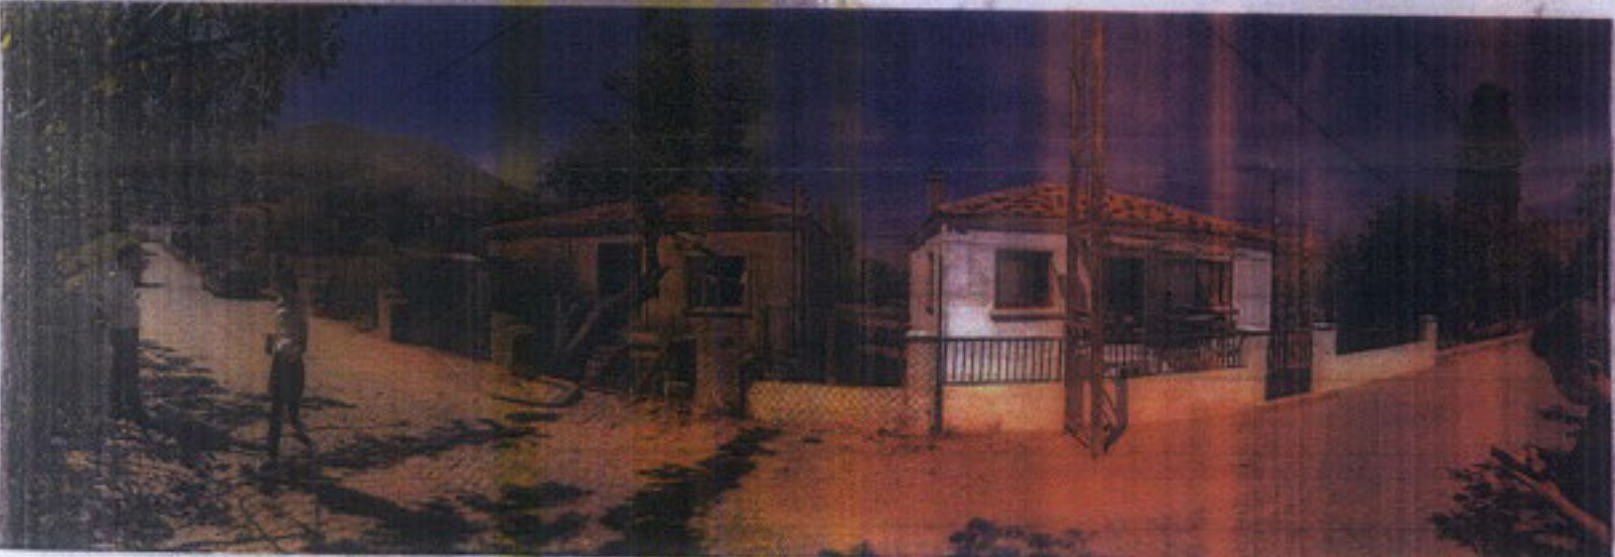
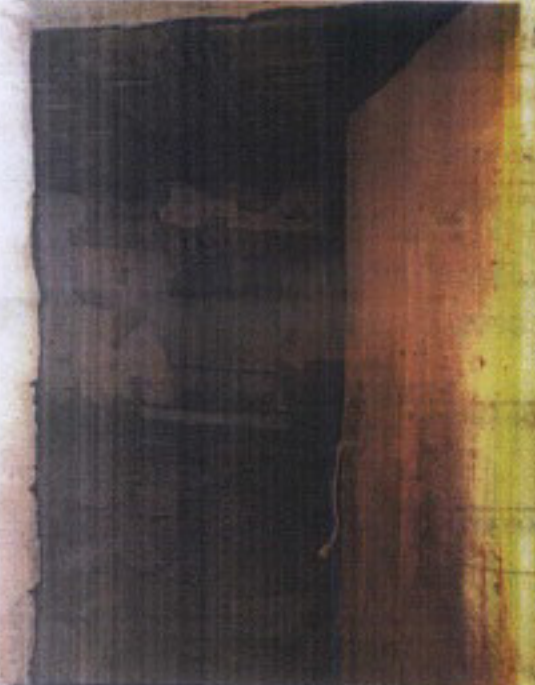
GÖZLEMLER: Yığma taş inşa sistemli, iki katlı, metruk halde bulunan yapının onarım ihtiyacı vardır.

YAPILAN ONARIMLAR: Yapıda görülen bir onarım bulunmamaktadır.

Taşınmazın, taş malzemeden yığma sistem ile inşa edilmiş, kırma çatılı, iki katlı bir yapı olduğu; zemin kat girişinin arka cepheden (batı cephesi) sağlandığı, birinci kat girişinin yapının yol kotunun altında kalmasına rağmen parsel içerisinden merdiven ile sağlandığı tespit edilmiştir. Kapalı olan birinci katın içerisine girilememiş ancak arka cephesinden ulaşılan zemin katında oda içerisinde bir ocağın bulunduğu ayrıca yapıya bitişik bir fırın-ocak bölümünün yer aldığı görülmüştür. Dereköy Yangın Müdahale personelinin şifai olarak söz konusu yapının zamanında Yangın Müdahale personeli için lojman birimi olarak kullanıldığı bilgisine ulaşılmıştır.
