T.C.
KÜLTÜR VE TURİZM BAKANLIĞI
ADANA KÜLTÜR VARLIKLARINI KORUMA BÖLGE KURULU
KARAR

TOPLANTI TARİHİ VE NO: 24.01.2022-456
KARAR TARİHİ VE NO : 24.01.2022-14325

Mersin İli, Tarsus İlçesi, Camicedit Mahallesi, Kentsel ve 3. Derece Arkeolojik Sit alanı içinde, özel mülkiyete ait, 121 ada 32 parselde yer alan yapının 2863 sayılı yasa kapsamında kültür varlığı özelliği taşıdığı Bölge Kurulu Müdürlüğü uzmanlarının 09.11.2021 gün ve 1036823 sayılı yerinde inceleme raporundan anlaşıldığından 2. grup taşınmaz kültür varlığı olarak tesciline, kararımız eki tescil fişi ve haritanın uygun olduğuna, kültür varlığının yok olmasının önlenmesi için ivedilikle rölöve, restitüsyon ve restorasyon projelerinin hazırlanmasına, bu süreçte can ve mal kaybına sebebiyet verilmemesi için gerekli emniyet tedbirlerinin Belediyesince alınmasına/aldırılmasına karar verildi.

AVRUPA KONSEYİ		DOĞAL VE KÜLTÜREL VARLIKLARI KORUMA ENVANTERİ (D.K.V.K.E.)				ANIT		Envanter No:									
T Ü R K İ Y E		KÜLTÜR VARLIKLARI VE MÜZELER GENEL MÜDÜRLÜĞÜ						Harita No:									
İLİ:	Mersin	İLÇESİ:	Tarsus	MAHALLE / MEVKİLİ:	Camicedit	Koruma Derecesi	ANITSAL	1	X	3							
SOKAK / NO:		PAFTA:		ADA:	121	PARSEL:	32	ÇEVRESEL	1	2	3

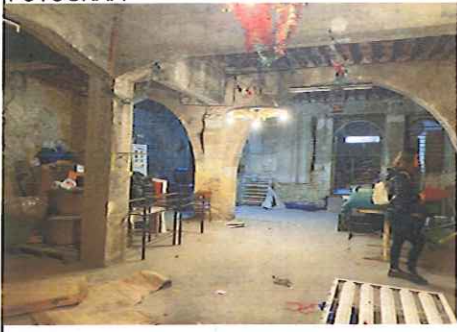
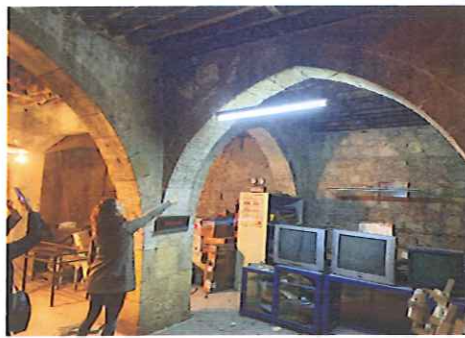
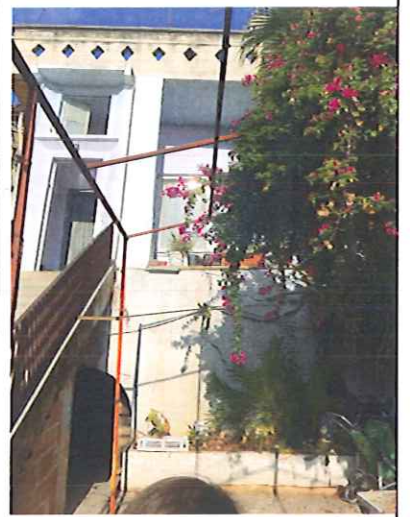
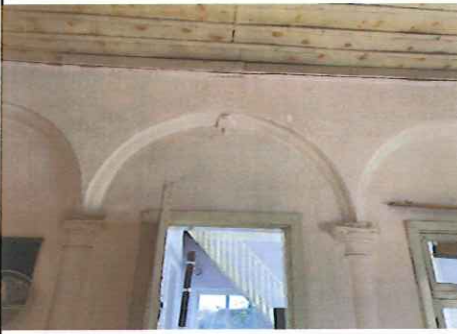
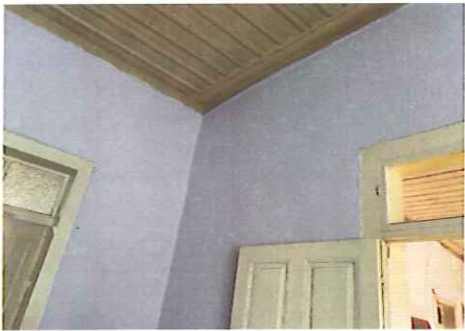
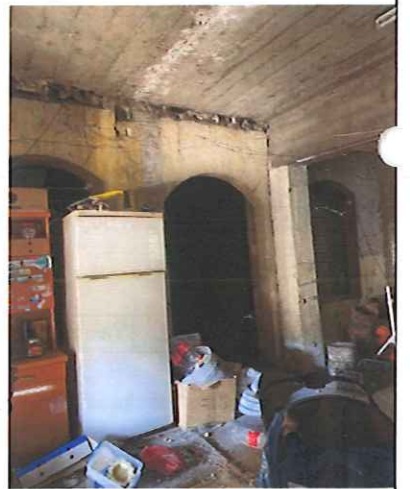
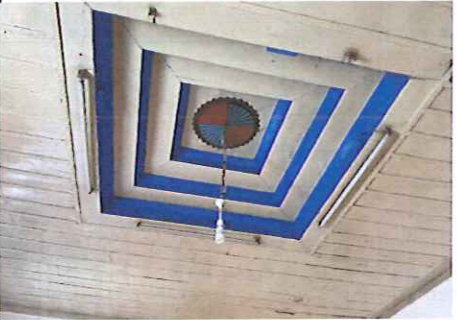
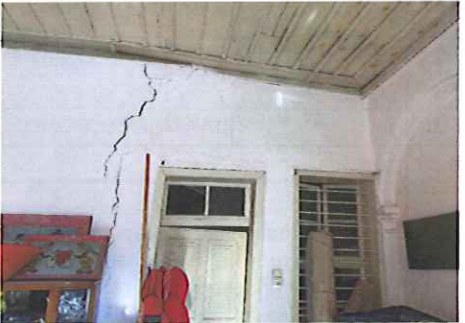
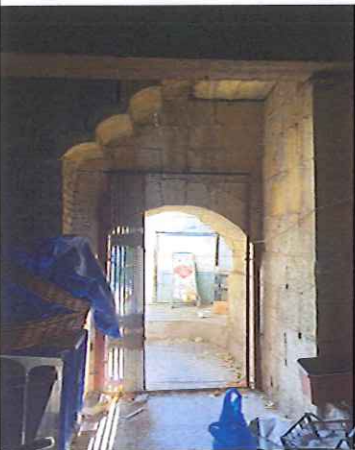
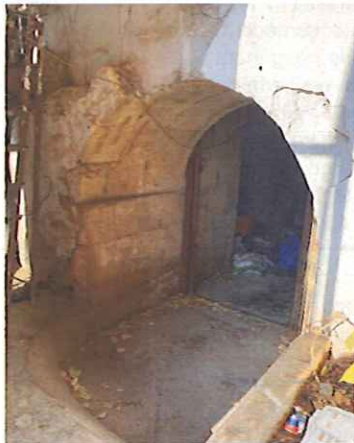
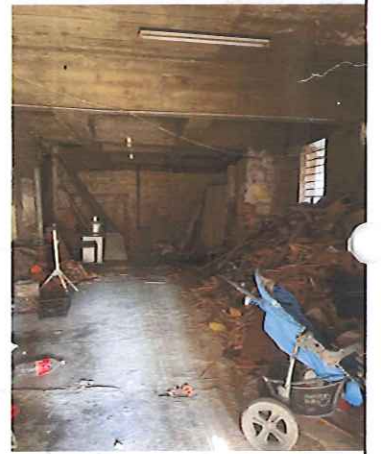
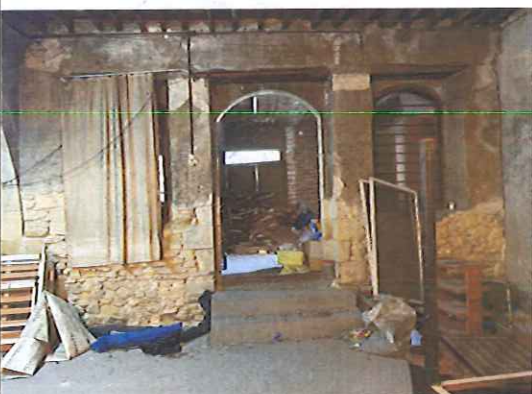
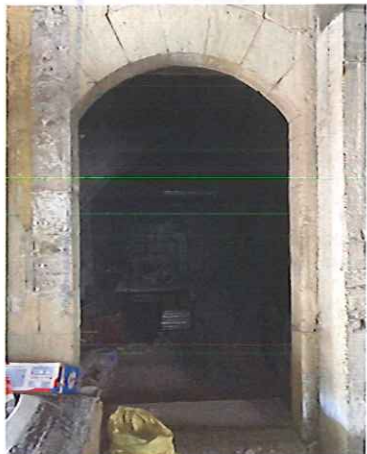
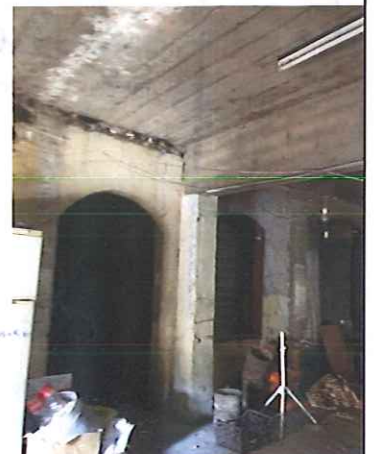
FOTOĞRAF:

GÖZLEMLER:	Yapının doğu cephesine betonarme yapı eklenmiştir. Esaslı onarıma ihtiyacı vardır.																
BUGÜNKÜ SAHİBİ:	Özel Mülkiyet				BAKIMDAN SORUMLU OLAN:				Maliki

YAPILAN ONARIMLAR:	Yakın tarihte onarım görmemiştir.																
AYRINTILI TANIM:							TEKNİK BİLGİLER:		İSITMA SİSTEMİ:								
121 ada, 32 parselde, kesme taş malzeme ile ahşap hatıl arası kabayonu-moloz taş kullanılarak yığma yapım tekniğinde inşa edilmiş zemin+1 katlı yapı ile doğu cephede, bitişiğinde birlikte kullanılan iki katlı betonarme yapı yer almaktadır. Yığma yapım tekniğinde inşa edilen özgün bölümde, zemin katta taş ayaklar ve kemerlerle geçilmiş, tavanı ahşap giriş üstü ahşap kaplama olan tek mekan yer almaktadır. Mekanın batısının bir bölümünde taş ayak ve kemerler yok edilerek betonarme giriş ve kolon kullanılmış, döşemede betonarmeye çevrilmiştir. Yığma yapım tekniğinde inşa edilen bölümün zemin katında, özgününde avlu olduğu düşünülen, mevcutta betonarme binanın zemin katına bakan doğu cephede kemerli yapıya sahip kapı ve pencere boşlukları yer almaktadır. Betonarme bölümün güney cephesinde özgün yapıya ait olduğu düşünülen yığma bir duvar bulunmaktadır. Bu duvarda, betonarme binanın zemin katına geçilen kemerli bir giriş ve girişin üstünde, iç tarafta özgün taş merdivene ait birkaç basamağa rastlanmaktadır. Yapının üst katına girilememiştir. Dış cepheden bakıldığında, duvarın kesme taş ile inşa edildiği ve sonradan arasının kapatıldığı düşünülen (özgününde avluya bakan balkon olarak kullanılan bölüm olabilir) pencere üstü kemerler görülmektedir. Dış cephede yer alan pencerelerde pvc malzeme kullanılmıştır. Taşınmaz kullanıcıları tarafından çekilen fotoğraflarda tavanın çıtalı ahşap tavan olduğu, bir odada ortada ahşap tekne tavan yer aldığı, iç mekandaki kapı ve pencerelerin özgün ahşap doğrama olduğu tespit edilmiştir. Taşınmazda her iki bölümde de derin çatlaklar yer almakta olup, betonarme bölümün doğu cepheye doğru seğim verdiği görülmektedir.							KANALİZASYON:
