T.C.
KÜLTÜR VE TURİZM BAKANLIĞI
EDİRNE KÜLTÜR VARLIKLARINI
KORUMA BÖLGE KURULU
K A R A R

Edirne ili, Havsa ilçesi, Naipyusuf köyü, köy içi mevki, 0/1553 parselde yer alan, Naipyusuf Köy Tüzel Kişiliği mülkiyetine kayıtlı ve sit alanı dışında bulunan tescilsiz Naipyusuf Camiinin, korunması gerekli taşınmaz kültür varlığı olarak tescil edilmesi talebine ilişkin Cenk DOĞAN'ın 21.02.2022 tarihli başvuru yazısı ve ekleri, 2863 sayılı yasanın 7. Maddesi gereği Edirne Kültür Varlıklarını Koruma Bölge Kurulu Müdürlüğü'nün 25.03.2022 tarih ve 2334399 sayılı yazısı ile istenen kurum görüş yazısı, Edirne İl Özel İdaresinin 11.04.2022 tarih ve 23779 sayılı görüş yazısı, Naipyusuf Köyü Muhtarlığının 22.04.2022 tarihli görüş yazısı ve 10.05.2022 tarih ve E.1373109 sayılı uzman raporu okundu, dosyası incelendi, yapılan görüşmeler sonunda;

AVRUPA KONSEYİ	KÜLTÜREL VARLIKLARI KORUMA ENVANTERİ	K.V.K.E.	ANIT	ENVANTER NO:
TÜRKİYE	KÜLTÜR VARLIKLARI VE MÜZELER GENEL MÜDÜRÜĞÜ			
İL: EDİRNE	İLÇE: HAVSA	MAHALLE KÖY: NAİPYUSUF / KÖY İÇİ MEVKİİ VEYA MEVKİ:	KORUMA DERECESİ:	1 2 3 X
SOKAK VE KAPI NO :	KADASTRO: PAFTA: ADA: 0 PARSEL: 1553		ÇEVRESEL	
ADI: Naipyusuf Camii	YAPTIRAN: Emlak-ı Humayun	YAPAN:	MİMARİ

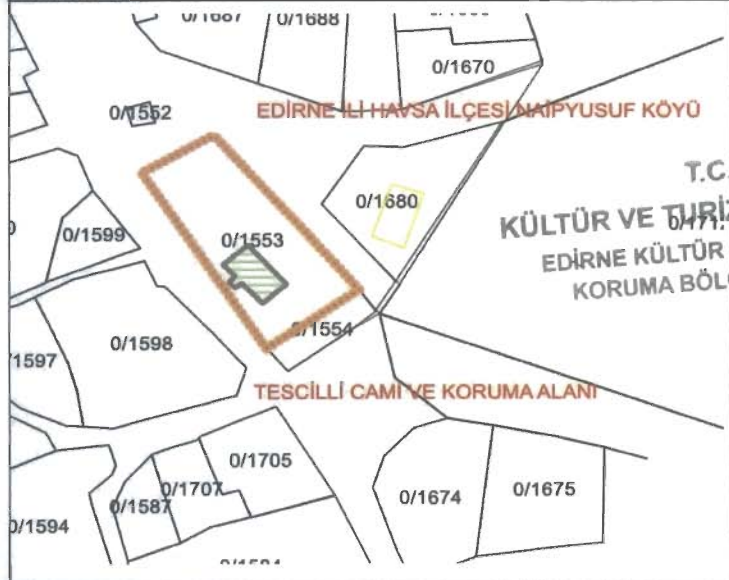
KORUMA DURUMU	X İYİ ORTA FENA	TAŞIYICI YAPI	X DIŞ YAPI	X ÜST YAPI
			X İÇ YAPI	X SÜSLEME ELEMENLARI
			X RUTUBET	X A YOK B İZİ VAR C ÖNEMLİ
VAZİYET PLANI:		FOTOĞRAF :

GÖZLEMLER: Yakın geçmişte kapsamlı bir onarım gördüğü anlaşılan caminin, iki katlı giriş bölümü, taşıyıcı duvarlar korunarak betonarme olarak yeniden inşa edilmiştir. Ayrıca giriş kapısının önüne baldaken tarzında küçük bir giriş mekanı inşa edilmiştir. Mektep odasına çıkış sağlayan merdiven de betonarme olarak yeniden inşa edilmiştir. Kaba yontu taştan inşa edildiği düşünülen caminin, dış cepheleri sıvalı ve boyalıdır. Cepheler açık yeşil, pencere söveleri koyu yeşil boyanmıştır. Ahşap olması gereken pencere ve kapılan pvc malzemeden mamuldür. Cami avlusu muhdes duvarla çevrilidir. Avluda iki katlı betonarme muhtarlık binası bulunur.

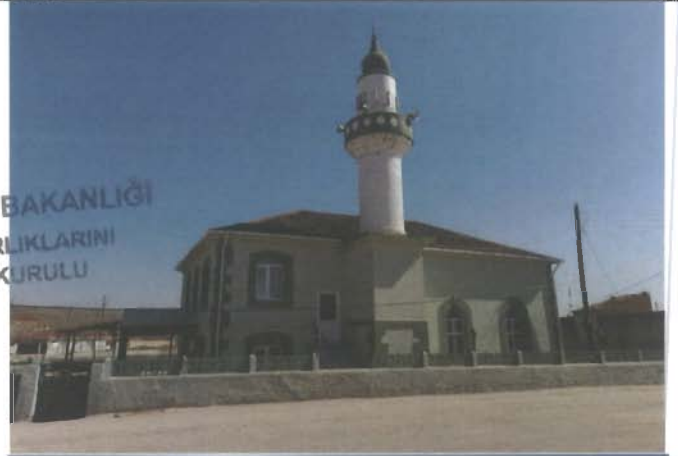
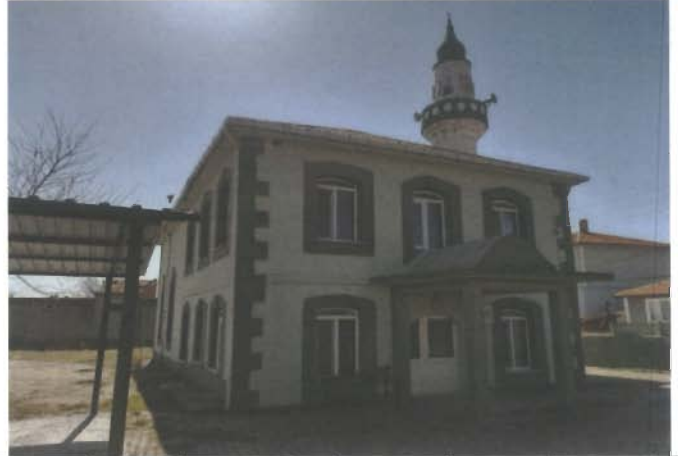
AYRINTILI TANIM: Cami, 1550 m2 alana sahip taşınmaz üzerinde dikdörtgen planda inşa edilmiştir. İki bölüm olarak tanımlanabilecek cami, giriş bölümü ve girişten sonra kare bir alanı kaplayan harim bölümünden oluşur. İki katlı olarak tasarlanan giriş bölümünün zemin katı, orta hattı giriş koridoru, koridorun solu şadırvan işlevinde abdest alma yeri, sağ tarafı ise oda olarak düzenlenmiştir. Üst katı, özgün haline uygun olarak bir bölümü mektep odası, bir bölümü de kadınlar mahfilinden oluşmaktadır. Kadınlar mahfil, balkon şeklinde olup, bir tarafı zemin katta beton sütunlarla desteklenmektedir. Yakın geçmişte kapsamlı bir onarım gördüğü anlaşılan caminin, iki katlı giriş bölümü, taşıyıcı duvarlar korunarak betonarme olarak yeniden inşa edilmiştir. Ayrıca giriş kapısının önüne baldaken tarzında küçük bir giriş mekanı inşa edilmiştir. Caminin ön cephesi; zemin katın tam ortasında genişçe bir kapı, kapının her iki tarafında cephede simetri yaratan birer pencere; birinci kat ise aynı simetrik düzende olmak üzere, kapı üzerine de bir pencere gelecek şekilde üç adet pencere yerleştirilerek tasarlanmıştır. Caminin kuzeydoğu cephesi, iki katlı inşa edilen giriş bölümü dikkate alınarak tasarlanmıştır. Aynı konumsal alanda bulunan zemin kat ile üst kattaki mektep odasını aydınlatan yan yana konumlanmış ikili pencere, mektep odasının harim tarafında bulunan kadınlar mahfil ile zemin katta balkon altını aydınlatan birer pencere vardır. Güneybatı cephesinde ise minare ve mektep kapısının bulunmasından dolayı, zemin kattaki odaya, birinci kattaki mektep odasını aydınlatan aynı hat üzerinde birer penceresi bulunur. Mektep odasına çıkış yapan kavisli merdivenin yerne, betonarme olarak yeni merdiven inşa edilmiştir. Çatı seviyesine kadar yekpare bir hacim oluşturan harim mekanını aydınlatmak için ise, güneydoğu cephesi de dâhil olmak üzere her üç cephede de yine simetrik yerleştirilen daha büyük boyutlu ikişer pencere bulunur. Pencere açıklıkları sivri kemer, pencereyi çevreleyen süvesi ise yuvarlak kemer formundadır. Pencere sövelerindeki kilit taşları belirgindir. Cami, kırma çatılı olup, çatısı plastik atışmalı oluklu plakalarla örtülmüştür. Caminin minaresi, güneybatı cephesinde kadınlar mahfiline bitişik nizamda olup, minareye giriş mahfilinden sağlanır. Kaidesi, çatı seviyesine kadar dikdörtgen prizmal formdadır. Tek şerefesi bulunan silindirik formdaki minare, özgün durumunu korumuş olup, armudi formdaki külahı ile sonlanır.
