**T.C.**  
**KÜLTÜR VE TURİZM BAKANLIĞI**  
**EDİRNE KÜLTÜR VARLIKLARINI**  
**KORUMA BÖLGE KURULU**  
**K A R A R**

**Toplantı Tarihi ve No : 25.07.2022-402**  
**Karar Tarihi ve No : 25.07.2022-8514**

AVRUPA KONSEYİ	KÜLTÜREL VARLIKLARI KORUMA ENVANTERİ		K.V.K.E.	ANIT	ENVANTER NO:
TÜRKİYE	KÜLTÜR VARLIKLARI VE MÜZELER GENEL MÜDÜRÜĞÜ				
İLİ: EDİRNE	İLÇE: İPSALA	MAHALLE KÖY: KARAAĞAÇ / KÖY İÇİ MEVKİL			
SOKAK VE KAPI NO :		VEYA MEVKİ:			
ADI: Karaağaç Camii	YAPTIRAN: Emlak-ı Humayun	KADASTRO:			
		PAFTA: ADA: 171 PARSEL: 2			
	YAPIM TARİHİ:	YAPAN:			
		KİTABE:

EDİRNE İLİ İPSALA İLÇESİ KARAAĞAÇ KÖYÜ

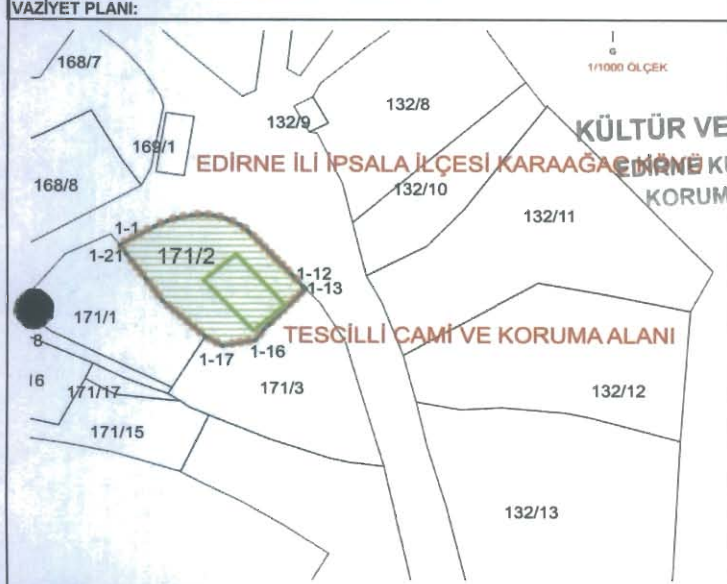
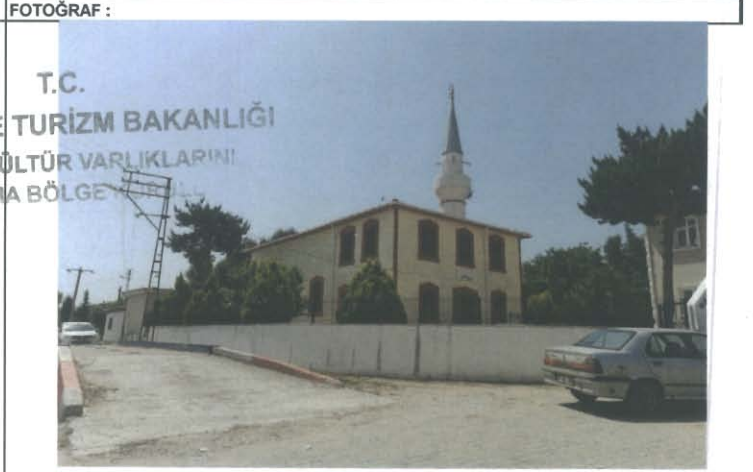
**GÖZLEMLER:** Cami, yakın geçmişte kapsamlı bir onarım görmüştür. Caminin dış cepheleri korunarak iki katlı olan giriş bölümü betonarmeden yeniden inşa edilmiştir. Güneybatı cephesinde, zemin kat penceresi ile mektep odası kapısı örülerek kapatılmış, mektep odasına çıkan merdiven kaldırılmıştır. Minaresi yeniden inşa edilmiştir. Ahşap olması gereken pencereleri pvc malzemeden mamuldür. Cami avlusu muhdes duvarla çevrili olup, şadırvan ve tuvaleti de muhdestir. Aynı parselde iki katlı muhtariet binası bulunmaktadır.

**AVANTAJLI TANIM:** Cami, 856.42 m2 alana sahip taşınmaz üzerinde dikdörtgen planda inşa edilmiştir. Özgün halinde iki bölüm olarak tanımlanabilecek cami, iki katlı giriş bölümü ve girişten sonra kare bir alanı kaplayan harim bölümünden oluşur. Ancak yakın geçmişte yapılan kapsamlı onarımda, caminin ön cephesi korunarak iki katlı giriş bölümü betonarme olarak yeniden inşa edilmiştir. Giriş katta enine dar bir ayakkabılık yeri oluşturulurken, üst kat bütünüyle kadınlar mahfili olarak düzenlenmiştir. Caminin ön cephesi; zemin katın tam ortasında genişçe bir kapı, kapının her iki tarafında cephede simetri yaratan birer pencere; birinci kat ise aynı simetrik düzende olmak üzere, kapı üzerine de bir pencere gelecek şekilde üç adet pencere yerleştirilerek tasarlanmıştır. Caminin kuzeydoğu cephesi, iki katlı inşa edilen giriş bölümü dikkate alınarak tasarlanmıştır. Aynı konumsal alanda bulunan zemin katın giriş bölümü ile yapılan onarımda kadınlar mahfiline dönüştürülen üst kattaki mektep odasını aydınlatan yan yana konumlanmış ikili pencere düzeni vardır. Güneybatı cephesinde ise Edime Emlak-ı Humayun-Şahane tarafından çizilen tek tip projeye göre olması gereken zemin kat penceresi ile mektep odasına açılan kapısı örülerek kapatılmış, mektep odasına çıkan kavisi merdiveni de kaldırılmıştır. Günümüzde kadınlar mahfiline çıkış, ayakkabılık mekanına ilave edilen merdivenle sağlanmaktadır. Çatı seviyesine kadar yekpare bir hacim oluşturan harim mekanını aydınlatmak için ise, kuzeydoğu cephesinde simetrik yerleştirilen üç pencere, güneybatı ve mihrap cephesinde iki pencere bulunur. Pencereler, ön cephe ile kuzeydoğu cephesinde üçgen söveli iken, diğer pencereler düz sövelidir. Yapılan kapsamlı onarımda kuzeydoğu cephesindeki harimi aydınlatan pencere düzeninin değiştirildiği düşünülmektedir. Dış cepheler, ısı yalıtım malzemesiyle kaplanmış ve üzeri sıvanmıştır. Cami, kırma çatılı olup, alafrağa kiremitle örtülmüştür. Caminin minaresi, güneybatı cephesinde kadınlar mahfiline bitişik nizamda olup, minareye giriş mahfiliden sağlanır. Kaidesi, çatı seviyesine kadar dikdörtgen prizmal formdadır. Tek şerefesi bulunan silindirik formdaki minare, yeniden inşa edilmiştir.
