T.C.
KÜLTÜR VE TURİZM BAKANLIĞI
Erzurum Kültür Varlıklarını Koruma Bölge Kurulu

KARAR

Toplantı Tarihi ve No :26.07.2022-276
Karar Tarihi ve No :26.07.2022-5343

Artvin İli, Merkez İlçesi, Ortaköy Köyü sınırları içerisinde, mülkiyeti Maliye Hazinesi adına kayıtlı, 103 ada, 230 parselde yer alan, 2863 sayılı Kanun kapsamında korunması gerekli taşınmaz kültür varlığı olarak tescil kaydı olmayan, Taş Kemer Köprü'nün tescili hakkında, 2863 sayılı Kanunun 7. maddesi gereği Erzurum Kültür Varlıklarını Koruma Bölge Kurulu Müdürlüğü'nün 15.06.2022 tarih ve E.2617711 sayılı yazısı ile ilgili kurumlardan talep edilen kurum görüşleri, Erzurum Kültür Varlıklarını Koruma Bölge Kurulu Müdürlüğü'nün 15.06.2022 tarih ve 2022/1456337 sayılı uzman raporu okundu. Dosyasındaki bilgi belgeler incelendi. Yapılan incelemeler ve görüşmeler sonucunda;

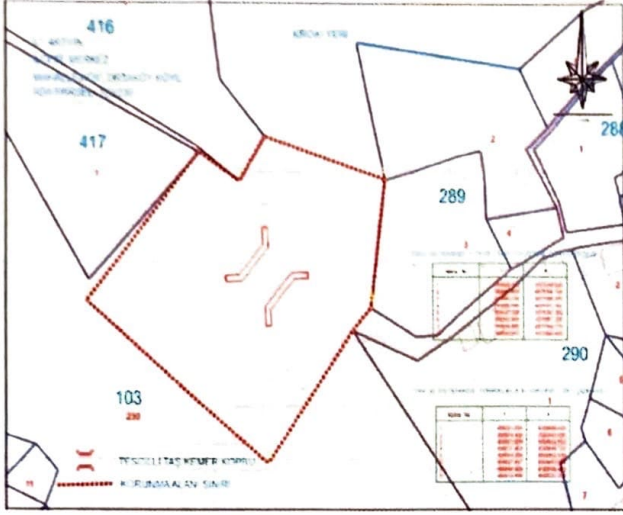
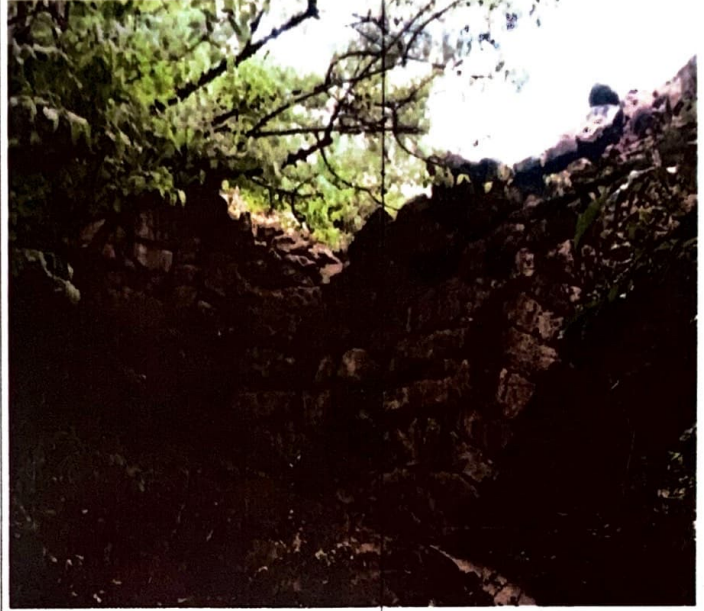
GENEL TANIM: Artvin İli, Merkez İlçesi, Ortaköy Köyü, 103 ada, 230 parsel sınırları içerisinde yer almaktadır.															
KORUMA DURUMU	A	İYİ	TAŞIYICI	A	DŞ YAPI	A	ÜST YAPI	A	İÇYAPI	A	SÜSLEME ELEMANLARI	A	RUTUBET	A	YOK
	B	ORTA		B		B		B		B		B		B	İZİ VAR
	C	FENA		C		C		C		C		C		C	ÖNEMLİ

AYRINTILI TANIM: Artvin İli, Merkez İlçesi, Ortaköy Köyü, 103 ada, 230 parselde (ITRF 96 sisteminde Y:498614.83; X:4568415.26 koordinatlarında) yer almaktadır. Köprü açıklığı basık tek bir kemerle geçilmiş ve kâgir olarak inşa edilmiştir. Kullanılan yığma taş malzeme niteliksizdir. Köprü çıkış ayaklarına toprak malzeme dolmuş, köprü, ağaçlar ve bitkiler tarafından sarılmıştır. Köprü ayaklarında, kemerde ve tabliye yüzeyinde malzeme kayıpları görülmektedir. Üst yüzeyde taş malzeme toprakla örtülmüş durumdadır. Köprü'nün mimari, malzeme özellikleri göz önünde bulundurulduğunda küçük bir geçiş güzergâhına işlevsel hususlar göz önünde bulundurularak inşa edildiği düşünülmektedir.
