T.C.
KÜLTÜR VE TURİZM BAKANLIĞI
Erzurum Kültür Varlıklarını Koruma Bölge Kurulu

KARAR

Bingöl İli, Kiğı İlçesi, Eskişehir Mahallesi, 155 ada, 10 parselde yer alan, herhangi bir sit alanı içerisinde yer almayan, özel mülkiyete ait, 2863 sayılı Kanun kapsamında tescil kaydı olmayan taşınmazın tescil edilmesine istemini içeren Bingöl İl Kültür ve Turizm Müdürlüğünün 06.07.2022 tarih ve E.2694531 sayılı yazısı ve ekleri, Erzurum Kültür Varlıklarını Koruma Bölge Kurulu Müdürlüğü'nün 22.09.2022 tarihli ve 2022/1621428 sayılı uzman raporu, 2863 sayılı Kanunun 7. maddesi gereği iletilen Kurum görüşleri okundu, dosyası ve ekleri incelendi. Yapılan incelemeler ve görüşmeler sonucunda;

İLİ: BİNGÖL	İLÇESİ: KIĞI	MAHALLE VE KÖY: ESKİŞEHİR	KORUMA DERECESESİ	ANITSAL	1	x	2	3
SOKAK VE KAPI NO: -	KADASTRO PAFTA ; ADA : 155 PARSEL: 10			ÇEVRESEL	1		2	3
ADI: DÜKKAN	YAPTIRAN: -	YAPAN: -	MİMARİ ÇAĞI:					
	YAPIM TARİHİ: -	KİTABE: -	VAKFIYE:

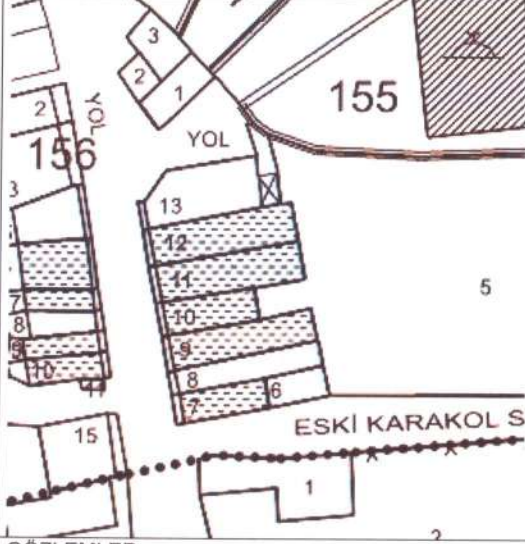
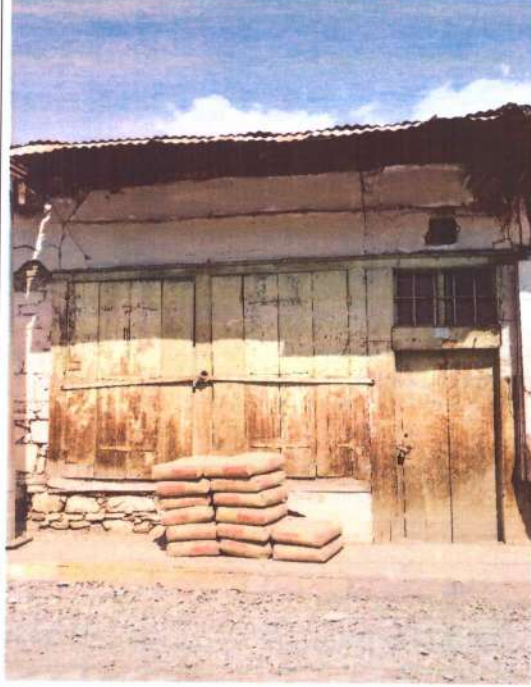
KORUMA DURUMU	A	IYI	TAŞIYICI	A	DIŞ YAPI	A	ÜST YAPI	A	İÇ YAPI	A	SÜSLEME ELEMANLARI	A	RUTUBET	A	YOK İZİ VAR ÖNEMLİ
	B	ORTA		B		B		B		B		B		B	
	C	FENA		C		C		C		C		C		C

AYRINTILI TANIM: Etrafındaki yapılarla bitişik nizamda, dikdörtgen planlı ve tek katlı taşınmazda yapı malzemesi olarak kaba yonu taş ve ahşap kullanılmıştır.

Taşınmazın ön cephesinde büyük boyutlu, iki bölmeli ve ahşap kepenkli penceresi ve üzerinde demir mazgallı ahşap çerçeveli pencere bulunan ahşap kapı bulunmaktadır. Yapının üst örtüsü iki yönlü kırma çatıdır.

Bingöl İli, Kiğı İlçesi, Eskişehir Mahallesi, 155 ada, 10 parselde yer alan, herhangi bir sit alanı içerisinde yer almayan, özel mülkiyete ait, 2863 sayılı Kanun kapsamında tescil kaydı olmayan taşınmazın 2863 sayılı Kanunun 6. maddesi kapsamına giren özellikleri taşıması nedeniyle korunması gerekli taşınmaz kültür varlığı olarak tescil edilmesine, yapı grubunun "II. Grup", olarak belirlenmesine, korunması gerekli taşınmaz kültür varlığı olarak tescil edilen taşınmazın bulunduğu parselin fen klasörü ve tapu kütüğü beyanlar hanesine "II. Grup Korunması Gerekli Taşınmaz Kültür Varlığıdır" şerhinin ilgili Tapu ve Kadastro Müdürlüklerince 13.03.2012 tarih ve 28232 sayılı Resmi Gazetede yayımlanarak yürürlüğe giren Korunması Gerekli Taşınmaz Kültür Varlıklarının ve Sitlerin Tespit ve Tescili Hakkında Yönetmelik gereği verilmesine ve işlem sonucuna ilişkin bilgi belgelerin Erzurum Kültür Varlıklarını Koruma Bölge Kurulu Müdürlüğüne iletilmesine, taşınmaza yönelik rölöve, restitüsyon ve restorasyon projelerinin ilgililerince hazırlanarak Kurulumuza sunulmasına, karar verildi.
