**T.C.**  
**KÜLTÜR VE TURİZM BAKANLIĞI**  
**Erzurum Kültür Varlıklarını Koruma Bölge Kurulu**

**KARAR**

**Toplantı Tarihi ve No : 27.09.2022-280**  
**Karar Tarihi ve No : 27.09.2022-5466**

İLİ: BİNGÖL	İLÇESİ: KIĞI	MAHALLE VE KÖY: ESKİŞEHİR	KORUMA DERECESESİ	ANITSAL	1	2	3
SOKAK VE KAPI NO: -	KADASTRO PAFTA ; ADA : 153 PARSEL: 10			ÇEVRESEL	1	2	3
ADI: DÜKKAN	YAPTIRAN: -	YAPAN: -	MİMARİ ÇAĞI:				
	YAPIM TARİHİ: -	KİTABE: -	VAKFIYE:

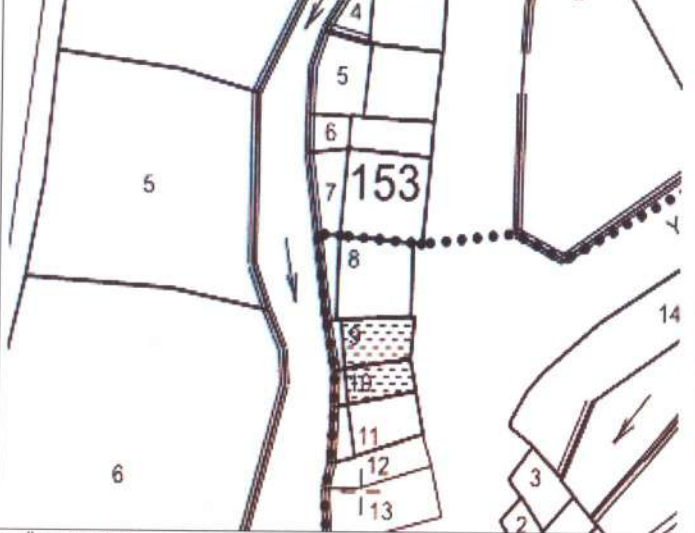
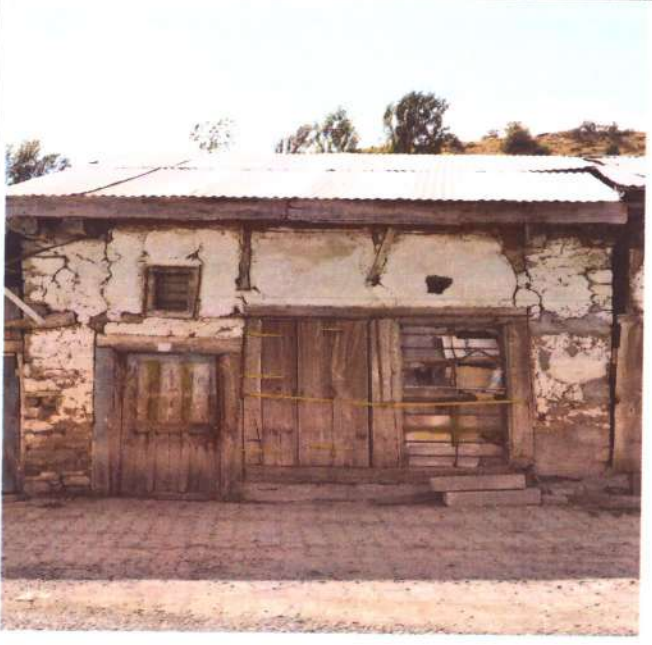
KORUMA DURUMU	A	İYİ	TAŞIYICI	A	DIŞ YAPI	A	ÜST YAPI	A	İÇ YAPI	A	SÜSLEME ELEMENLARI	A	RUTUBET	A	YOK İZİ VAR ÖNEMLİ
	B	ORTA		B		B		B		B		B		B	
	C	FENA		C		C		C		C		C		C

**AYRINTILI TANIM:** Taşınmaz Kuzey cepheden yanındaki yapıya bitişik nizamda kareye yakın planda, tek katlı olarak, kaba yonu, ahşap ve toprak malzemenen bağdadi tekniğinde inşa edilmiştir. Yapının Doğuya bakan cephesinde kepenklerinden biri olmayan ahşap kepenk ve çerçevesi büyük boyutlu bir adet penceresi ve pencereye bitişik üstünde dikdörtgen formlu demir mazgallı küçük pencere olan ahşap kapısı bulunmaktadır. Metruk haldeki binanın üst örtüsü iki yönlü kırma çatılıdır.

Bingöl İli, Kiğı İlçesi, Eskişehir Mahallesi, 153 ada, 10 parsellerde yer alan, herhangi bir sit alanı içerisinde yer almayan, özel mülkiyete ait, 2863 sayılı Kanun kapsamında tescil kaydı olmayan taşınmazın 2863 sayılı Kanunun 6. maddesi kapsamına giren özellikleri taşınması nedeniyle korunması gerekli taşınmaz kültür varlığı olarak tescil edilmesine, yapı grubunun "II. Grup", olarak belirlenmesine, korunması gerekli taşınmaz kültür varlığı olarak tescil edilen taşınmazın bulunduğu parselin fen klasörü ve tapu kütüğü beyanlar hanesine "II. Grup Korunması Gerekli Taşınmaz Kültür Varlığıdır" şerhinin ilgili Tapu ve Kadastro Müdürlüklerince 13.03.2012 tarih ve 28232 sayılı Resmi Gazetede yayımlanarak yürürlüğe giren Korunması Gerekli Taşınmaz Kültür Varlıklarının ve Sitlerin Tespit ve Tescili Hakkında Yönetmelik gereği verilmesine ve işlem sonucuna ilişkin bilgi belgelerin Erzurum Kültür Varlıklarını Koruma Bölge Kurulu Müdürlüğüne iletilmesine, taşınmaza yönelik rölöve, restitüsyon ve restorasyon projelerinin ilgililerince hazırlanarak Kurulumuza sunulmasına, karar verildi.
