T.C.  
KÜLTÜR VE TURİZM BAKANLIĞI  
KÜLTÜR VARLIKLARI VE MÜZELER GENEL MÜDÜRLÜĞÜ  
ADANA KÜLTÜR VARLIKLARINI  
KORUMA BÖLGE KURULU

KARAR

Adana ili, Yumurtalık ilçesi, Karahacılı Mahallesi, 3. Derece Arkeolojik Sit Alanı içinde, mülkiyeti Yumurtalık Belediyesine ait, 173 ada, 6 parselde bulunan Kaya mezarların tesciline ilişkin; Adana Büyükşehir Belediye Başkanlığı Kent Estetiği ve Kentsel Dönüşüm Daire Başkanlığı'nın 25.12.2019 tarih ve 48676 sayılı yazısı, Adana Kültür Varlıkları Koruma Bölge Kurulu Müdürlüğü'nün 27.02.2020 tarih ve 22937 sayılı yazısı, Adana Bölge Kurulu Uzmanlarınca hazırlanan 16.03.2020 tarih ve 133256 sayılı rapor, Yumurtalık Kaymakamlığı Tapu Müdürlüğü'nün 17.03.2020 tarih ve 975298 sayılı yazısı, Adana Büyükşehir Belediye Başkanlığı İmar ve Şehircilik Dairesi Başkanlığı'nın 13.04.2020 tarih ve 37070 sayılı görüş yazısı, Yumurtalık Belediyesi İmar ve Şehircilik Müdürlüğü'nün 03.04.2020 tarih ve 193 sayılı görüş yazısı, Karayolları Genel Müdürlüğü 5. Bölge Müdürlüğü'nün 23.03.2020 tarih ve 77790 sayılı görüş yazısı, Devlet Su İşleri Genel Müdürlüğü 6. Bölge Müdürlüğü'nün 27.04.2020 tarih ve 242575 sayılı görüş yazısı okundu, ekleri ve işlem dosyası incelendi

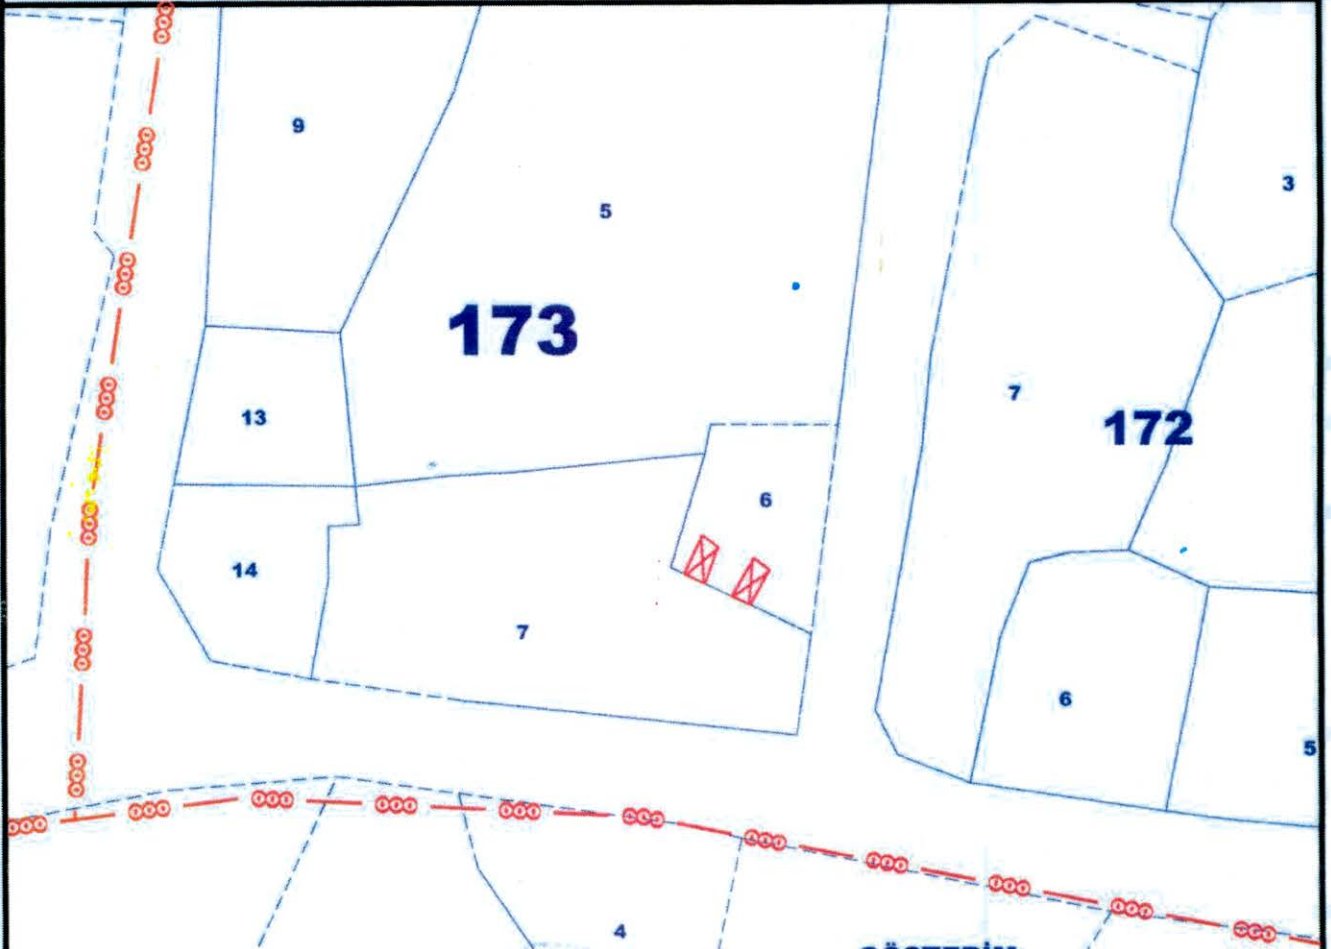
Adana ili, Yumurtalık ilçesi, Karahacılı Mahallesi, 3. Derece Arkeolojik Sit Alanı içinde, mülkiyeti Yumurtalık Belediyesine ait, 173 ada, 6 parselde tespit edilen ve kararımız eki haritada yeri gösterilen Kaya Mezarlarınının 2863 sayılı yasa kapsamında korunması gerekli taşınmaz kültür varlığı özelliği taşıdığı Adana Bölge Kurulu Müdürlüğü uzmanlarınca hazırlanmış 16.03.2020 günlü rapordan anlaşıldığından tesciline, koruma grubunun "1.Grup Yapı" olarak belirlenmesine, Kaya Mezarlarında izinsiz uygulama yapanlar hakkında 2863 sayılı Yasanın 9. maddesi gereği suç duyurusunda bulunulmasına, Kuruldan izinsiz herhangi bir inşai ve fiziki müdahalede bulunulmamasına, işlemlerin sonucundan Kurul Müdürlüğüne bilgi verilmesine karar verildi.

NoktaNo	Y	X
1	480509.354	4071050.028
2	480510.592	4071049.116
3	480509.551	4071046.248
4	480507.909	4071047.019
5	480513.461	4071048.217
6	480514.675	4071047.311
7	480513.154	4071044.555
8	480511.675	4071045.250

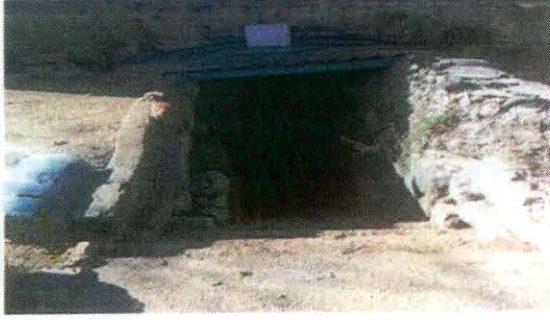
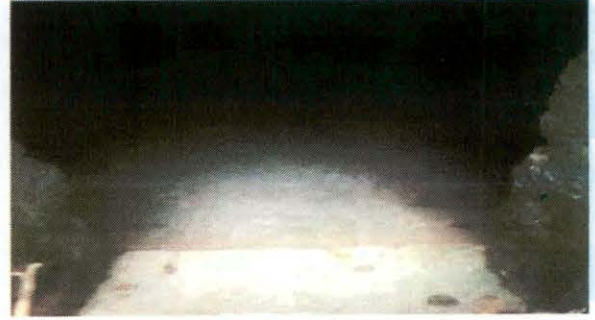
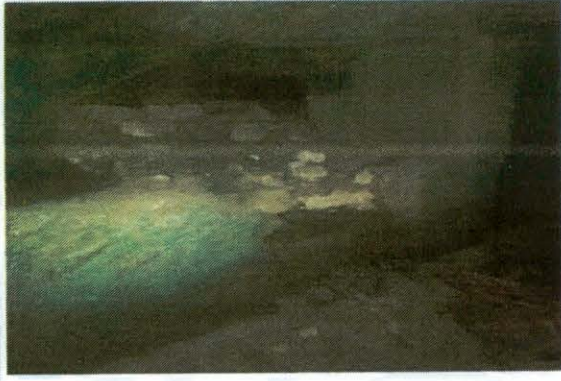
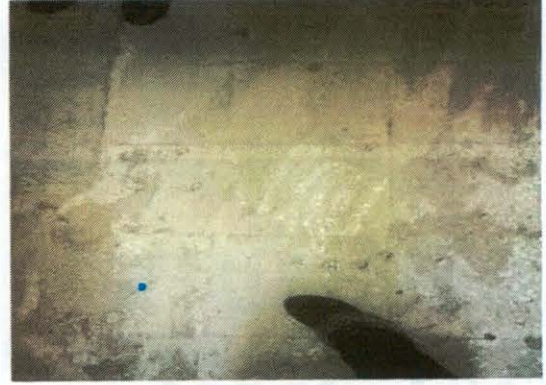
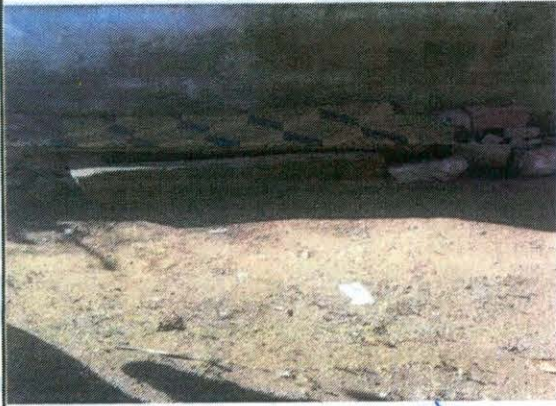
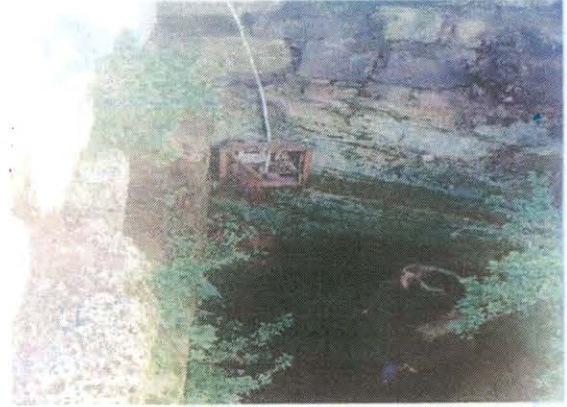
FOTOĞRAF:

AYRINTILI TANIM:																	
<p>Adana İli, Yumurtalık İlçesi, Karahacılı maha. 176 ada, 6 nolu taşınmaz üzerinde bulunan evin avlusun da 2 adet Oda mezar bulunmaktadır. 1. Mezar girişinin açık olup merdivenleri günümüz döneminde onarım görmüştür ve oda mezarın ziyaret amaçlı kullanılmaktadır. Zemini fayans ile kaplanmış, duvarları ve üst örtüsü yeşil renge boyanmıştır. Yanında bulunan 2. Mezar yapısına geçilmek üzere duvarda açılma yapılmıştır. Günümüzde Türbe olarak kullanılmasından dolayı tahribata uğramıştır. 2. Mezar yapısının giriş kısmına beton dökülmesi nedeni ile kapalı olmakla birlikte açıklık bulunan alanın üzeri bir tahta parçası ile kapatılmıştır.</p> <p>Oda Mezarlarda herhangi bir yazıt yer almamaktadır. Bu nedenle tarihlendirme konusunda net bir ifade mümkün değildir. Ancak mevcut haliyle Karahacılı Oda Mezarlarının Antik Dönem Mezarları olması nedeni ile 2863 sayılı yasa kapsamında korunması gerekli taşınmaz kültür varlığı özellikleri taşıdığı anlaşılmaktadır.</p>
