T.C.
KÜLTÜR VE TURİZM BAKANLIĞI
KÜLTÜR VARLIKLARI VE MÜZELER GENEL MÜDÜRLÜĞÜ
ADANA KÜLTÜR VARLIKLARINI
KORUMA BÖLGE KURULU

KARAR

ESENPINAR POŞLU İŞLİK TESCİL HARİTASI:

AVRUPA KONSEYİ		DOĞAL VE KÜLTÜREL VARLIKLARI KORUMA ENVANTERİ (D.K.V.K.E.)				ANIT		Envanter No:	
TÜRKİYE		KÜLTÜR VARLIKLARI VE MÜZELER GENEL MÜDÜRLÜĞÜ						Harita No:	
İLİ:	MERSİN	İLÇESİ:	ERDEMLİ	MAHALLE / MEVKİLİ:	ESENPINAR POŞLU		Koruma Derecesi	ANITSAL	1 2
SOKAK / NO:		PAFTA:		ADA:	138	PARSEL:	39	ÇEVRESEL	1 2
ADI:	İŞLİK	YAPTIRAN:		YAPAN:		MİMARİ ÇAĞI:			
		YAPIM TARİHİ:		KİTABE:	Yok	VAKFIYE:			
GENEL TANIM:	Kaya oygu işlik

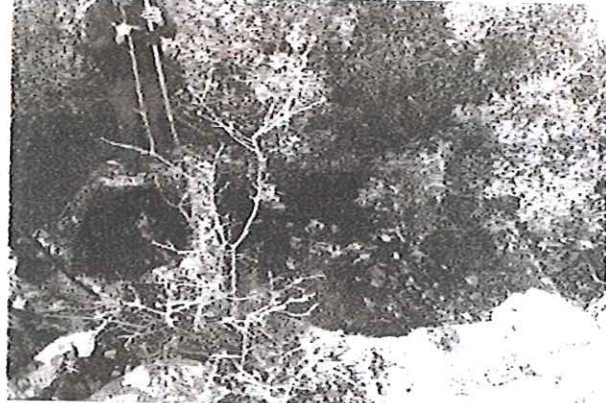
FOTOĞRAF:

GÖZLEMLER: Tamamen bitki örtüsü ile çevrilmiş bir alanda yer almaktadır. Genel olarak iyi durumdadır.

Parselin batısında doğu-batı uzantılı kaya oygu bir işliktir. 1.80 X 2.40 m ölçülerinde olan pres yatağının kuzeyinde orta kısımda baskı kolunun hatlı yuvası halen izlenebilmektedir. Doğuda 1X1 m. eballarında kare çerçeve içinde dairesel şekilde oyulmuş toplama haznesi bulunmaktadır. İşliğin hemen arkasında olasılıkla içinde bulunduğu yapıya ait bir yapı taşı gözlemlenebilmektedir.

ÖNERİLEN KULLANIMI: Turizm Amaçlı
