T.C.
KÜLTÜR VE TURİZM BAKANLIĞI
ADANA KÜLTÜR VARLIKLARINI KORUMA BÖLGE KURULU
KARAR

TOPLANTI TARİHİ VE NO: 22.12.2020-405
KARAR TARİHİ VE NO : 22.12.2020-13076

KÜLTÜR VARLIĞI TESPİT-TESCİL-KORUMA ALANI HARİTASI

ADA/PARSEL: 120/10

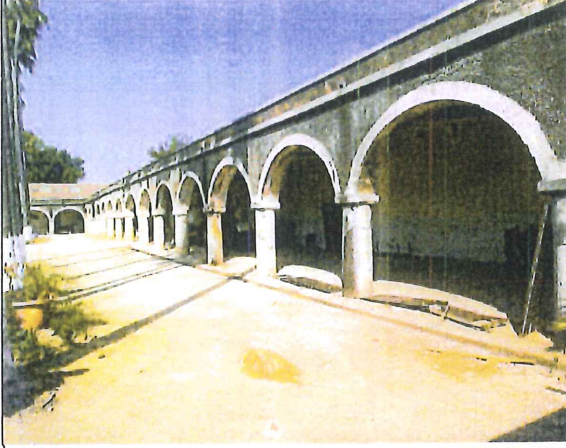
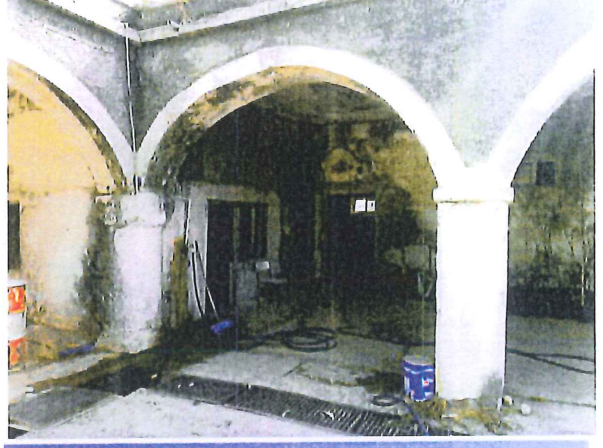
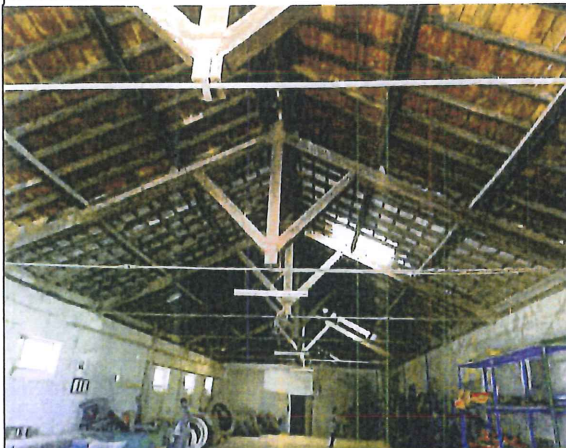
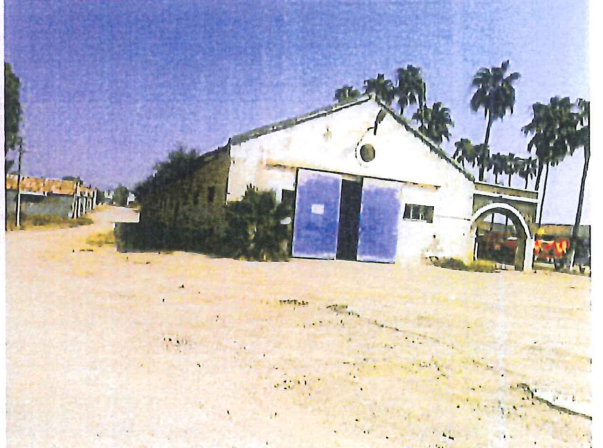
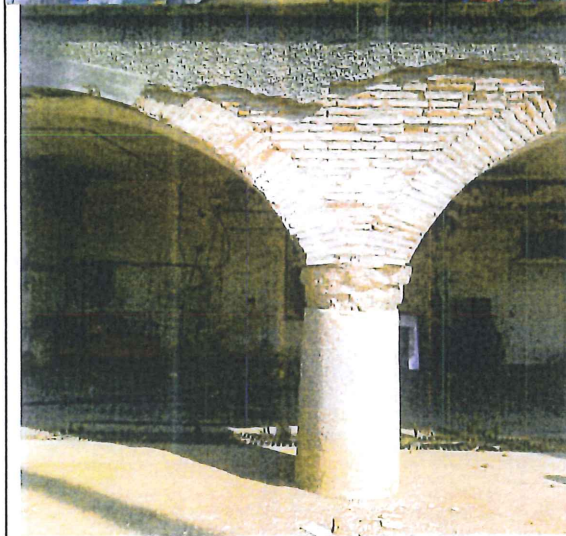
FOTOĞRAF:

Yapının Plan Tipi ve Genel Özellikleri;Hara Binası, 120 ada 10 parselin kuzeyinde tek katlı, U planlı, yığma yapım tekniğinde yapılmıştır. Yapı, üç yönde revaklı, avlulu ve açık eyvanlıdır.

Doğu revak, 12 yuvarlak kemerli ve kare sütunludur. Kemerlerde yastı tuğla, sütunlarda düzgün kesmetaş malzeme kullanılmıştır. Sütunlardan, kemerlere kalın silmeler ile geçiş sağlanmıştır. Sütunlar ve kemerler çimento harçlı sıvalıdır. Bu sıvaların bazı yerlerinde dökülmeler meydana gelmiştir.

Kuzey revak, toplamda 15 yuvarlak kemerli ve devşirme olduğu düşünülen yekpare yuvarlak sütunludur. Sütunlar ve kemerler çimento harçlı sıvalıdır. Bu sıvaların bazı yerlerinde dökülmeler meydana gelmiştir. Dökülen sıvalardan görüldüğü kadarıyla yekpare sütun üzerinde tek parça halinde dor sütun başlığı yer almaktadır.

Batı revak, 14 yuvarlak kemerli ve kare sütunludur. Sütunlardan kemerlere geçişte kalın silmeler kullanılmıştır. Revağın gerisinde, geçmişte onların bulunduğu ahır ve marangoz atölyesi bulunmaktadır. Ahıra giriş güney cephede yer alan çift kanatlı büyük bir kapıyla sağlanmaktadır. Kapının üzerinde yuvarlak formda bir pencere bulunmaktadır.

Revakların gerisinde ve dış cephelerde, odalara ve ahırlara geçişi sağlayan kapı ve pencere açıklıklarının bir kısmının örülerek kapatıldığı görülmüştür. Söz konusu pencerelerin bir kısmı yatay dikdörtgen, bir kısmı dikey dikdörtgen formda yapılmıştır. Yapının dış cephelerinde yer alan dikey dikdörtgen pencerelerin üst kısmı yüzey silmelerle hareketlendirilmiştir. Yapının üst örtüsü çatı kiremit ile örtülüdür.

Malzeme ve Teknik;Söz konusu revakların tavanı betonarme, zemini şap tekniğinde; ahırların ve bazı odaların tavanında, kapı ve pencerelerde ahşap malzeme, dökülen sıvalardan görüldüğü kadarıyla kemerlerde ve kemerler arası geçiş sağlayan duvarlarda tuğla malzeme kullanılmıştır. Duvarlar genel itibarıyla beton sıvalı olup badana boya ile boyalıdır.

Adana İli, Ceyhan ilçesi, Çukurova Harası Mahallesi, sit alanı dışında bulunan, 120 ada 10 parselde yer alan Hara yapısının 2863 sayılı yasanın 6. maddesindeki nitelikleri taşıdığı görüldüğünden korunması gerekli taşınmaz kültür varlığı olarak tesciline, koruma grubunun "**2. Grup yapı**" olarak belirlenmesine, kararımız eki kadastral haritada gösterilen koruma alanı sınırlarının uygun olduğuna, rölöve, restitüsyon ve restorasyon projelerinin hazırlanarak Kurulumuza sunulmasına karar verildi.
