T.C.
KÜLTÜR ve TURİZM BAKANLIĞI
KÜTAHYA KÜLTÜR VARLIKLARINI KORUMA BÖLGE KURULU
KARAR

Uşak ili, Merkez İlçesi, Muharremşah köyü, Enlem:38.639000 Boylam: 29.460000 koordinatında yer alan Tahta köprüünün tescilli olup olmadığının bilgisinin istenmesine ilişkin, Karayolları 2. Bölge Müdürlüğünün 01.07.2022 tarih ve E-19245195-622.03/867852 sayılı yazısı ve eki, kurum görüşünün istendiği Kütahya Kültür Varlıklarını Koruma Bölge Kurulu Müdürlüğünün 11.08.2022 tarih ve 38092246-165.02.02-2797913 sayılı yazısı; 18.08.2022 tarih ve 38092246-165.02.02-2812006 sayılı yazısı; 06.09.2022 tarih ve 38092246-165.02.02-2884881 sayılı yazısı, kurum görüşünün iletildiği Karayolları Genel Müdürlüğü 2. Bölge Müdürlüğünün 13.09.2022 tarih ve E-39961473-604.01.06/930308 sayılı yazısı ile Kütahya Kültür Varlıklarını Koruma Bölge Kurulu Müdürlüğü uzmanlarınca hazırlanan Müdürlük evrakına 24.10.2022 tarih ve 1676655 sayı ile kayıtlı rapor okundu, ekleri ve işlem dosyası incelendi, yapılan görüşmeler sonucunda;

GENEL TANIM: Uşak ili, Merkez ilçesinde bulunan tek gözlü köprü

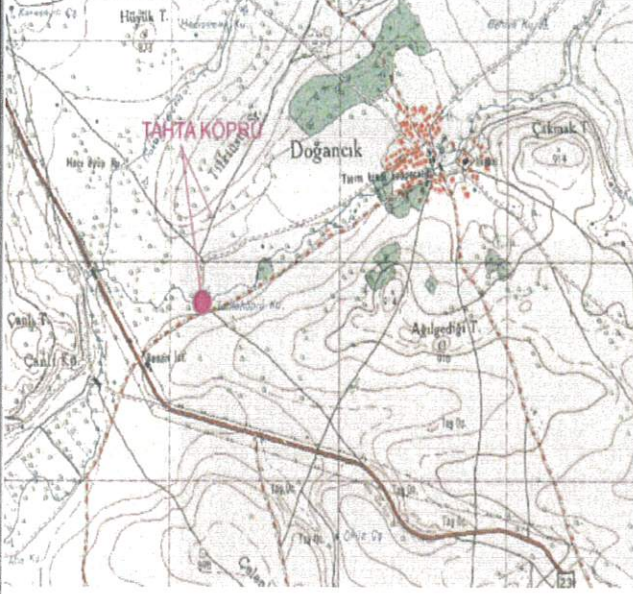
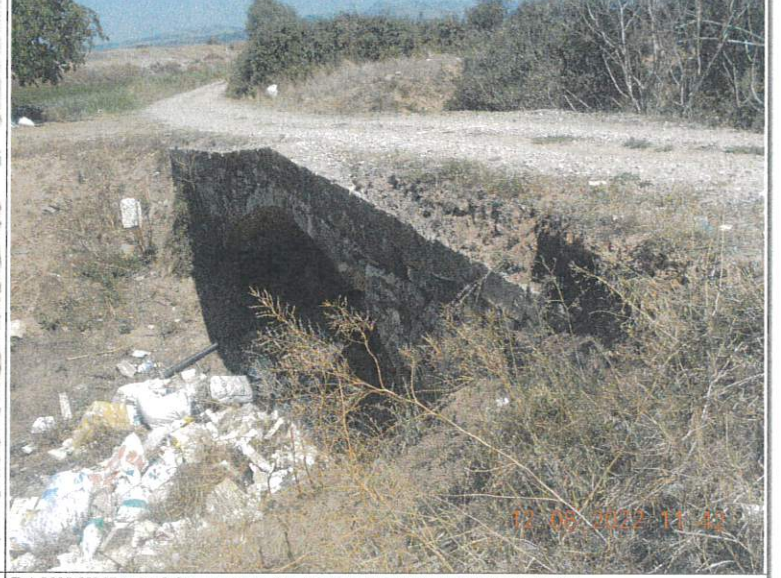
KORUMA DURUMU	A	TAŞIYICI YAPI	A	DIŞ YAPI	A	ÜST YAPI	A	SÜSLEME	A	RUTUBET	A	YOK
	B		B		B		B	ELEMANLARI	B		B	İZİ VAR
	C		C		C		C		C		C	ÖNEMLİ

Uşak ili, Merkez ilçesi, Enlem: 38.639000 Boylam: 29.460000 koordinatında yer almaktadır. Kemer ve köprü tonoz açıklığının oluşturan taşların kabayonu taş olduğu, bazı yerlerinde kesme taş kullanıldığı ve çimento sıvayla müdahale yapıldığı görülmüştür. Herhangi bir korkuluk izine rastlanılmamıştır. Sivri kemer formda tek gözlüdür. Yaklaşık 6 m uzunluğunda, 3 m genişliğindedir. Mevcut kullanımında üzeri toprak yoldur. Yol bağlantısı, kemer ayağının bittiği noktalarda meydana gelen toprak birikintileri ve bitkilenme nedeniyle köprünün başlangıç ve bitiş yerleri algılanamamaktadır. Akarsu yatağını terk etmesi sebebiyle işlevini yitirmiştir. Köprüde herhangi bir bezeme unsuru ile kitabe yoktur.
