**T.C.**  
**KÜLTÜR ve TURİZM BAKANLIĞI**  
**KÜTAHYA KÜLTÜR VARLIKLARINI KORUMA BÖLGE KURULU**  
**KARAR**

Uşak ili, Merkez İlçesi, Çevre köy mahallesi, Enlem:38.694012 Boylam: 29.439763 koordinatında yer alan Yukarı köprü, Enlem:38.694340 Boylam: 29.439347 koordinatında yer alan Kazancı köprüsünün tescilli olup olmadığının bilgisinin istenmesine ilişkin, Karayolları 2. Bölge Müdürlüğünün 01.07.2022 tarih ve E-19245195-622.03/867853 sayılı yazısı ve eki, kurum görüşünün istendiği Kütahya Kültür Varlıklarını Koruma Bölge Kurulu Müdürlüğünün 11.08.2022 tarih ve 38092246-165.02.02-2797913 sayılı yazısı; 18.08.2022 tarih ve 38092246-165.02.02-2812006 sayılı yazısı; 06.09.2022 tarih ve 38092246-165.02.02-2884881 sayılı yazısı, kurum görüşünün iletildiği Uşak Belediye Başkanlığı Plan ve Proje Müdürlüğünün 07.09.2022 tarih ve E-63527195-754-47154 sayılı yazısı, kurum görüşünün iletildiği Karayolları Genel Müdürlüğü 2. Bölge Müdürlüğünün 13.09.2022 tarih ve E-39961473-604.01.06/930308 sayılı yazısı ile Kütahya Kültür Varlıklarını Koruma Bölge Kurulu Müdürlüğü uzmanlarınca hazırlanan Müdürlük evrakına 24.10.2022 tarih ve 1676651 sayı ile kayıtlı rapor okundu, ekleri ve işlem dosyası incel

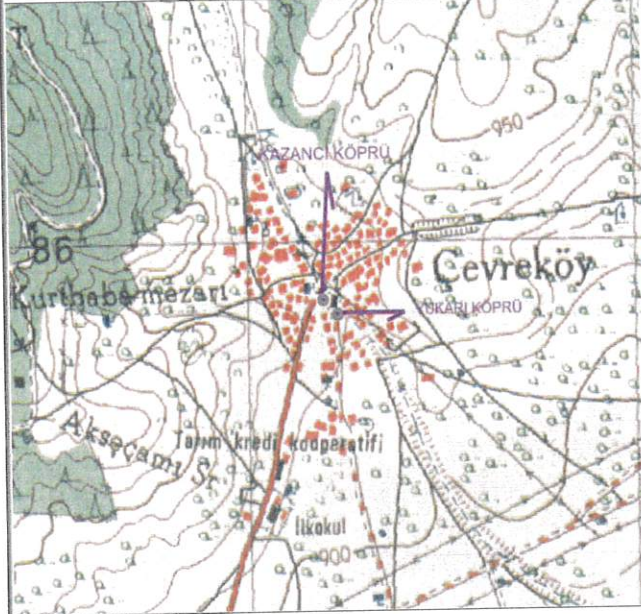
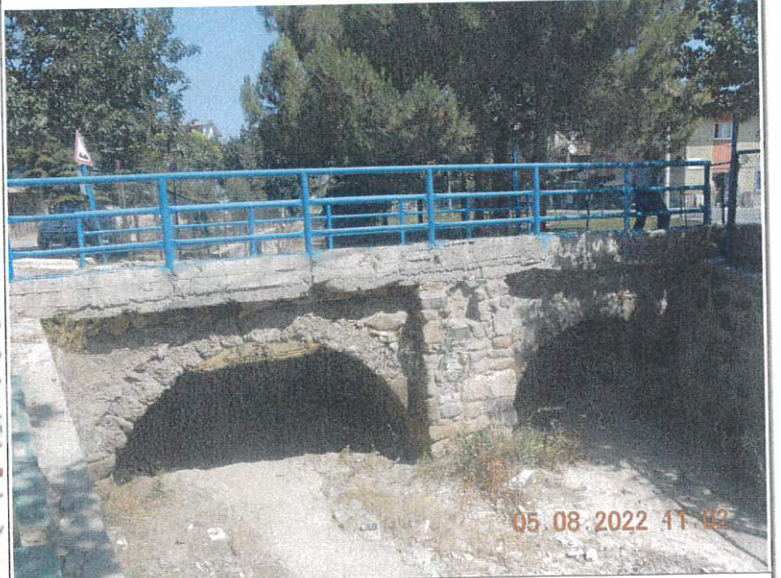
Uşak ili, Merkez ilçesi, Çevreköy mahallesi, Enlem: 38.694340 Boylam: 29.439347 koordinatında yer almaktadır. Kemer ve köprü tonoz açıklığının oluşturan taşların kabayonu taş olduğu, bazı yerlerinde kesme taş kullanıldığı ve çimento sıvayla müdahale yapıldığı görülmüştür. Köprüde yakın zamanda yapıldığı düşünülen demir korkuluk kullanılmıştır. Basık kemer formda iki gözlü ve farklı boyuttadır. Yaklaşık 20 m uzunluğunda, 6 m genişliğindedir. Üçgen formlu selyaran mevcuttur. Özgün zemin dokusu yok olmuş ve mevcut kullanımında köprü döşemesi üzerine asfalt dökülmüştür. Köprüde herhangi bir bezeme unsuru ile kitabe yoktur.

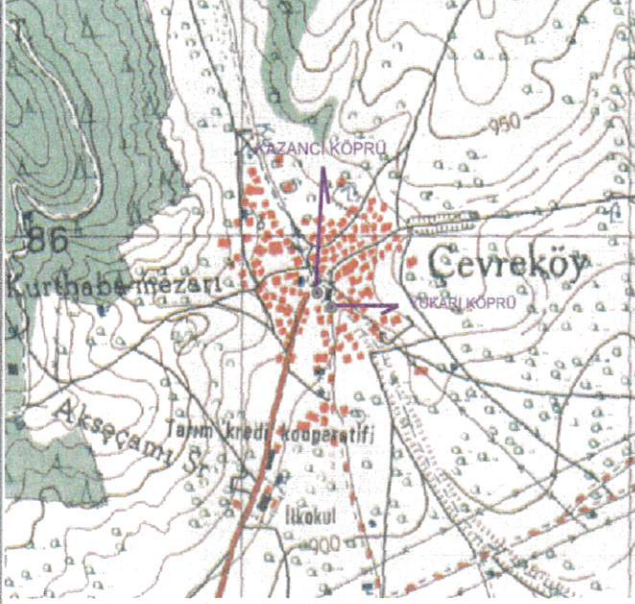
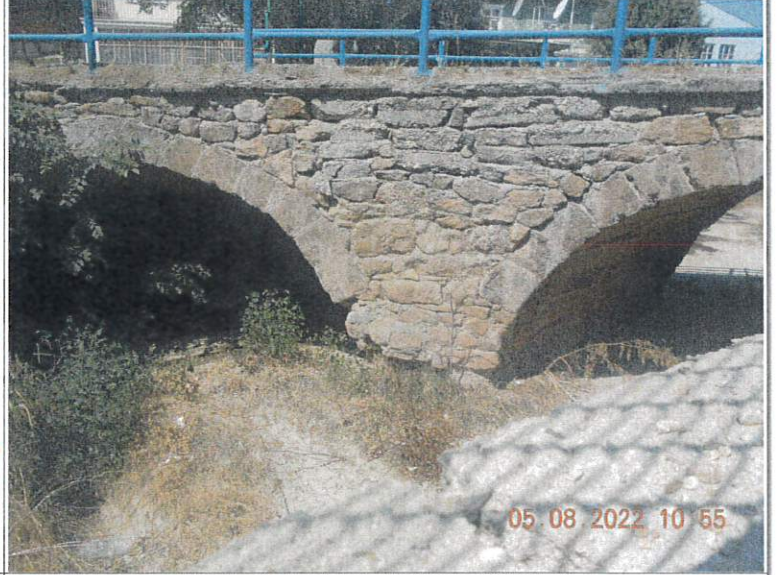
Uşak ili, Merkez ilçesi, Çevreköy mahallesi, Enlem: 38.694012 Boylam: 29.439763 koordinatında yer almaktadır. Kemer ve köprü tonoz açıklığının oluşturan taşların moloz taş olduğu, bazı yerlerinde kesme taş kullanıldığı ve çimento sıvayla müdahale yapıldığı görülmüştür. Köprüde yakın zamanda yapıldığı düşünülen demir korkuluk kullanılmıştır. Basık kemer formda iki gözlü ve aynı boyuttadır. Yaklaşık 12 m uzunluğunda, 5 m genişliğindedir. Üçgen formulu selyaran mevcuttur. Mevcut kullanımında köprü döşemesi üzerine asfalt dökülmüştür. Köprüde herhangi bir bezeme unsuru ile kitabe yoktur.
