T.C.
KÜLTÜR ve TURİZM BAKANLIĞI
BALIKESİR KÜLTÜR VARLIKLARINI KORUMA BÖLGE KURULU
KARAR

Balıkesir İli, Ayvalık ilçesi, Hayrettinpaşa Mahallesiinde, Kentsel Sit Alanında, Koruma Amaçlı İmar Planı onaylı, özel mülkiyete ait, 490 ada, 19 parseldeki yapının 2863 sayılı yasa kapsamında korunması gerekli taşınmaz kültür varlığı olarak tescil edilmesi istemine ilişkin;

AVRUPA KONSEYİ		DOĞAL VE KÜLTÜREL VARLIKLARI KORUMA ENVANTERİ D.K.V.K.E		A N I T		ENVANTER NO:												
T Ü R K İ Y E		KÜLTÜR VARLIKLARI VE MÜZELER GENEL MÜDÜRLÜĞÜ		HARİTANO :														
İLİ: BALIKESİR	İLÇESİ: AYVALIK	MAHALLE – KÖY - MEVKİ: HAYRETTİNPAŞA MAHALLESİ		KORUMA DERECESİ	ANITSAL	1	2 X	3										
ADRES Hayrettinpaşa Mahallesi		KADASTRO: PAFTA: ADA: 490 PARSEL: 19			ÇEVRESEL	1	2	3										
					ÇEVREYE AYKIRI	1	2	3										
ADI: KONUT	YAPTIRAN:	YAPAN:		MİMARİ ÇAĞI: 19.YÜZYIL														
		YAPIM TARİHİ:		KİTABE:		VAKFİYE:												
GENEL TANIM: Yapı yığma teknikte inşa edilmiştir. 19. Yüzyılda inşa edilen konut yapılarındandır. Taşınmaz plan tipolojisi bakımından Ayvalık ilçesinde bulunan konut yapılarının benzer bir örneğidir.																		
KORUMA DURUMU	AX B C	TAŞIYICI YAPI	AX B C	DIŞ YAPI	AX B C

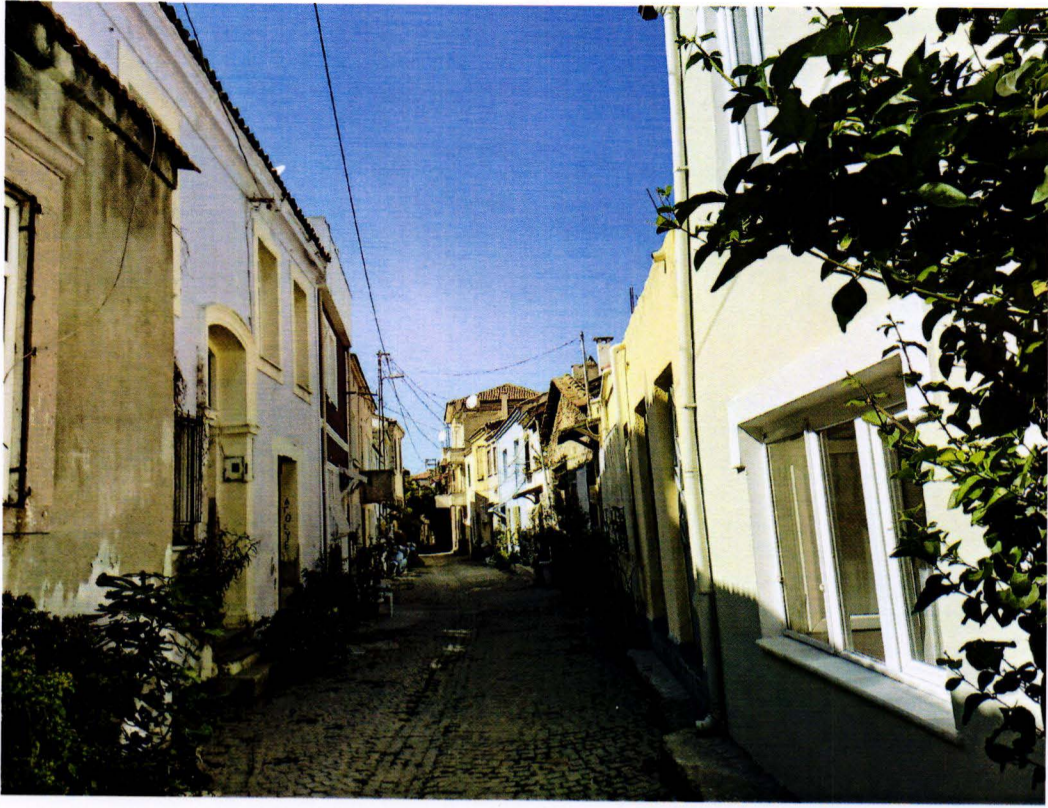
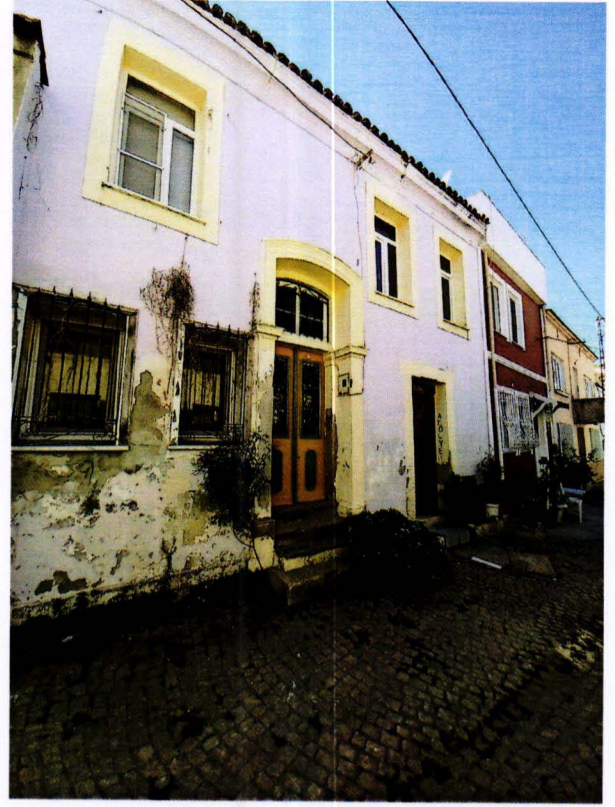
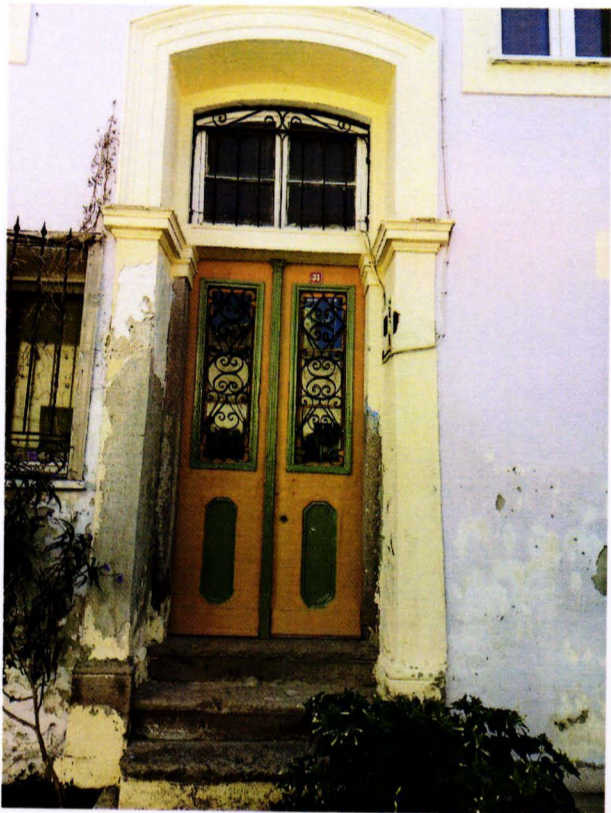
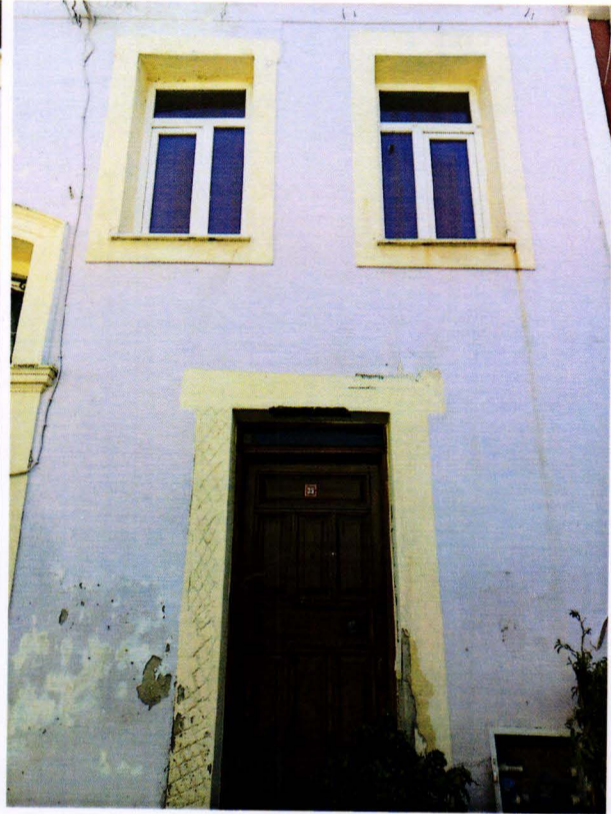
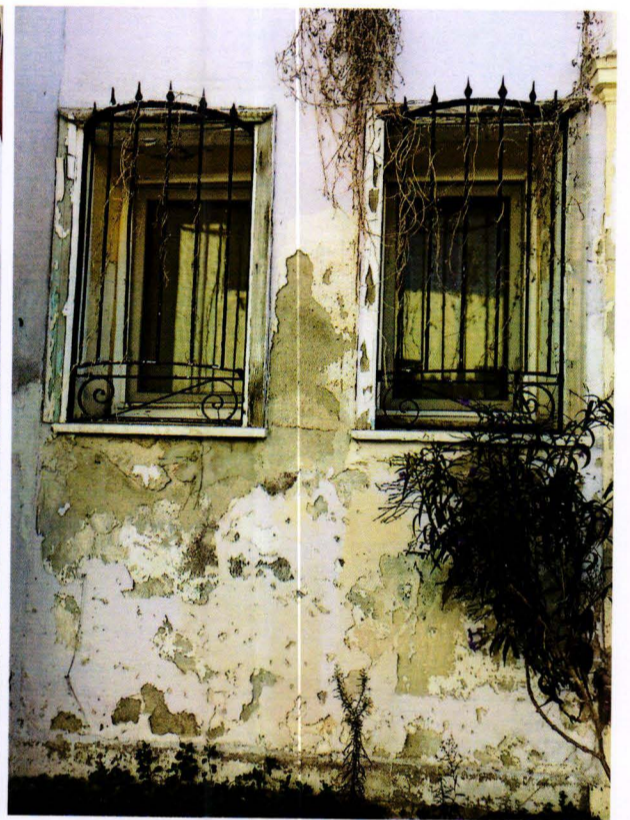
VAZİYET PLANI					FOTOĞRAF

BUGÜNKÜ SAHİBİ: Özel Mülkiyet					BAKIMINDAN SORUMLU OLMASI GEREKEN KURULUŞ: Mal sahibi													
YAPILAN ONARIMLAR:																		
AYRINTILI TANITIM:					TEKNİK BİLGİLER													
<p>Taşınmaz kuzeydoğu-güneybatı doğrultulu dikdörtgen planlı, zemin+1 katlı, taş malzeme kullanılarak yığma teknikte inşa edilmiştir. Örtü sistemi kırma çatılı, alaturka kiremitle kaplıdır. Sokağa bakan güneybatı cephesinde bir adet dikdörtgen formlu, basık kemerli taş söveli, orijinal ahşap çift kanatlı giriş kapısı bulunur. Kapı üzerinde aydınlık penceresi yer almaktadır. Kapının doğu yönünde zemin katta ahşap tek kanatlı kapısı yer almaktadır. Kapının batı yönünde iki adet dikdörtgen formlu penceresi bulunmaktadır. Birinci katta üç adet dikdörtgen formlu, pvc doğramalı penceresi bulunmaktadır. Doğu ve batı cephesinden bitişik nizam olan taşınmazın kültür varlığı niteliği taşıdığı tespit edilmiştir.</p>					<table border="1"> <tr> <td>Su</td> <td>Elektri</td> <td>Isıtma</td> <td>Kanali</td> <td>zasyon</td> </tr> <tr> <td></td> <td></td> <td></td> <td></td> <td></td> </tr> </table>				Su	Elektri	Isıtma	Kanali	zasyon					
Su	Elektri	Isıtma	Kanali	zasyon														
					ORJİNAL KULLANIM KONUT													
					BUGÜNKÜ KULLANIMI KONUT													
					ÖNERİLEN KULLANIMI KONUT													
					HAZIRLAYANLAR 19 / 01 / 2023													
					Ayşenur SÜRGEN-Müze Araştırmacı													
					Sebahattin GÜL-Arkeolog													
					Kontrol Eden: 19 / 01 / 2023
