T.C.
KÜLTÜR VE TURİZM BAKANLIĞI
EDİRNE KÜLTÜR VARLIKLARINI
KORUMA BÖLGE KURULU
K A R A R

Toplantı Tarihi ve No : 31.01.2023-417
Karar Tarihi ve No : 31.01.2023-9060

KIRKLARELİ İLİ LÜLEBURGAZ İLÇESİ B.KARIŞTIRAN BELDESİ
FATİH 104/1. YENİ/414/188-414/177 PARSELLER
3 ADET SU TERAZİSİ VE KORUMA ALANI

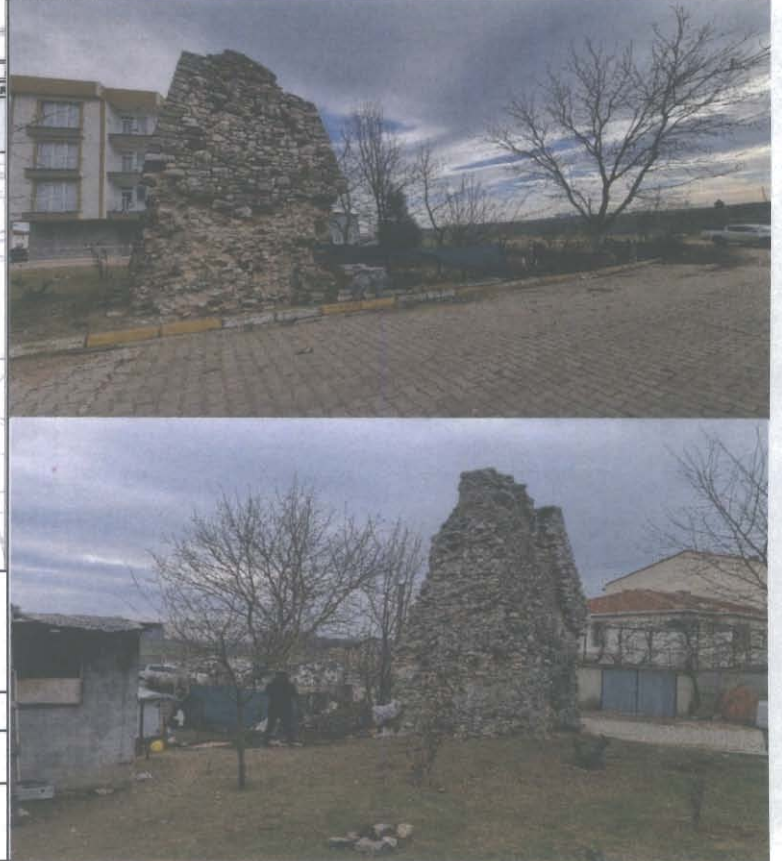
FOTOĞRAF :

GÖZLEMLER: Günümüzde işlevsiz olan yapı kullanılmamaktadır, yapının yüzey taşlarında eksilmeler, harçlarında boşalmalar, künklerinin zayıf olduğu gözlemlenmiştir.

AYRINTILI TANIM: Prizmal kare formda yükselen su terazileri zeminde tepe noktasına doğru daralan şekilde inşa edilmiştir. Suyun geliş yönüyle gidiş yönünün bulunduğu cephelerde suyun taşınmasını sağlayan künkler bulunmaktadır. Terazinin dış yüzeylerinde kısmen kesme taş kısmen kaba yonu taş kullanılarak iç kesiminde moloz taşla doldurulduğu görülmüştür. Su künkleri pişmiş topraktan imal edilmiş olup büyük ölçüde yitirilmektedir.

Mülkiyeti Büyükkarıştıran Belediyesine ait Büyükkarıştıran Beldesi, Fatih Mahallesi, 104 ada, 1 parseldeki su terazisinin güney yönünden tel örgü ile çevrili alanın Koruma yüksek Kurulunun 05.11.1999 tarih 665 sayılı İlke Kararı gereğince mülk sahibi ilgili Belediyesince kaldırılmasına, yapılan iş ve işlemlere ilişkin bilgi ve belgelerin Koruma Bölge Kurulu Müdürlüğüne iletilmesine

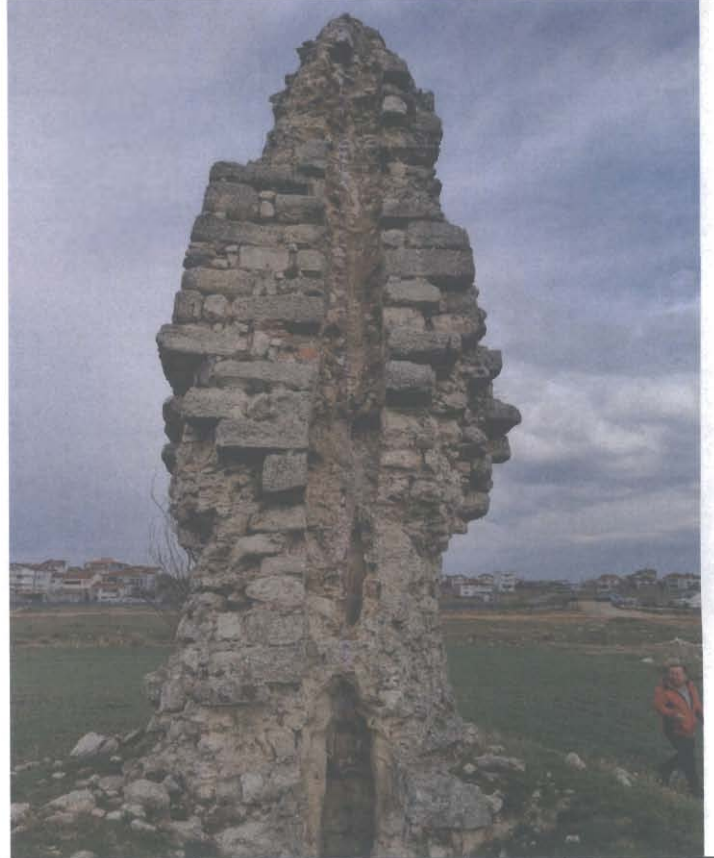
FOTOĞRAF :

GÖZLEMLER: Günümüzde işlevsiz olan yapı kullanılmamaktadır, yapının yüzey taşlarında eksilmeler, harçlarında boşalmalar, künklerinin zayıf olduğu gözlemlenmiştir.

AYRINTILI TANIM: Prizmal kare formda yükselen su terazileri zeminden tepe noktasına doğru daralan şekilde inşa edilmiştir. Suyun geliş yönüyle gidiş yönünün bulunduğu cephelerde suyun taşınmasını sağlayan künkler bulunmaktadır. Terazinin dış yüzeylerinde kısmen kesme taş kısmen kaba yonu taş kullanılarak iç kesimin moloz taşla doldurulduğu görülmüştür. Su künkleri pişmiş topraktan imal edilmiş olup büyük ölçüde yitik durumdadır.
