T.C.
KÜLTÜR VE TURİZM BAKANLIĞI
DIYARBAKIR KÜLTÜR VARLIKLARINI
KORUMA BÖLGE KURULU
KARAR

Toplantı Tarihi ve No. : 21.03.2023-383
Karar Tarihi ve No. : 21.03.2023-9862
Dosya No :23.09.2

IV.MURAT HANI (DEMİRKAPI HANI) VE KORUNMA ALANI

AVRUPA KÖNŞEYİ	DOĞAL VE KÜLTÜREL VARLIKLARI KORUMA ENVANTERİ (D.K.V.K.E)	ENVANTER NO:
T Ü R K İ Y E	KÜLTÜR VARLIKLARI VE MÜZELER GENEL MÜDÜRLÜĞÜ	HARİTA NO:
İLİ: ELAZIĞ	İLÇESİ: ALACAKAYA	MAHALLE/MEVKİ: Çakmakkaya Köyü
SOKAK VE KAPI NO:	KAD. :PAFTA: ADA: 107 PARSEL: 1	KORUMA DERECESESİ
ADI : IV. MURAT HANI (DEMİRKAPI HANI)	YAPTIRAN:	YAPAN:
	YAPIM TARİHİ:	KİTABE:
		MİMARİ ÇAĞI: 16. yüzyıl
		VAKFİYE:

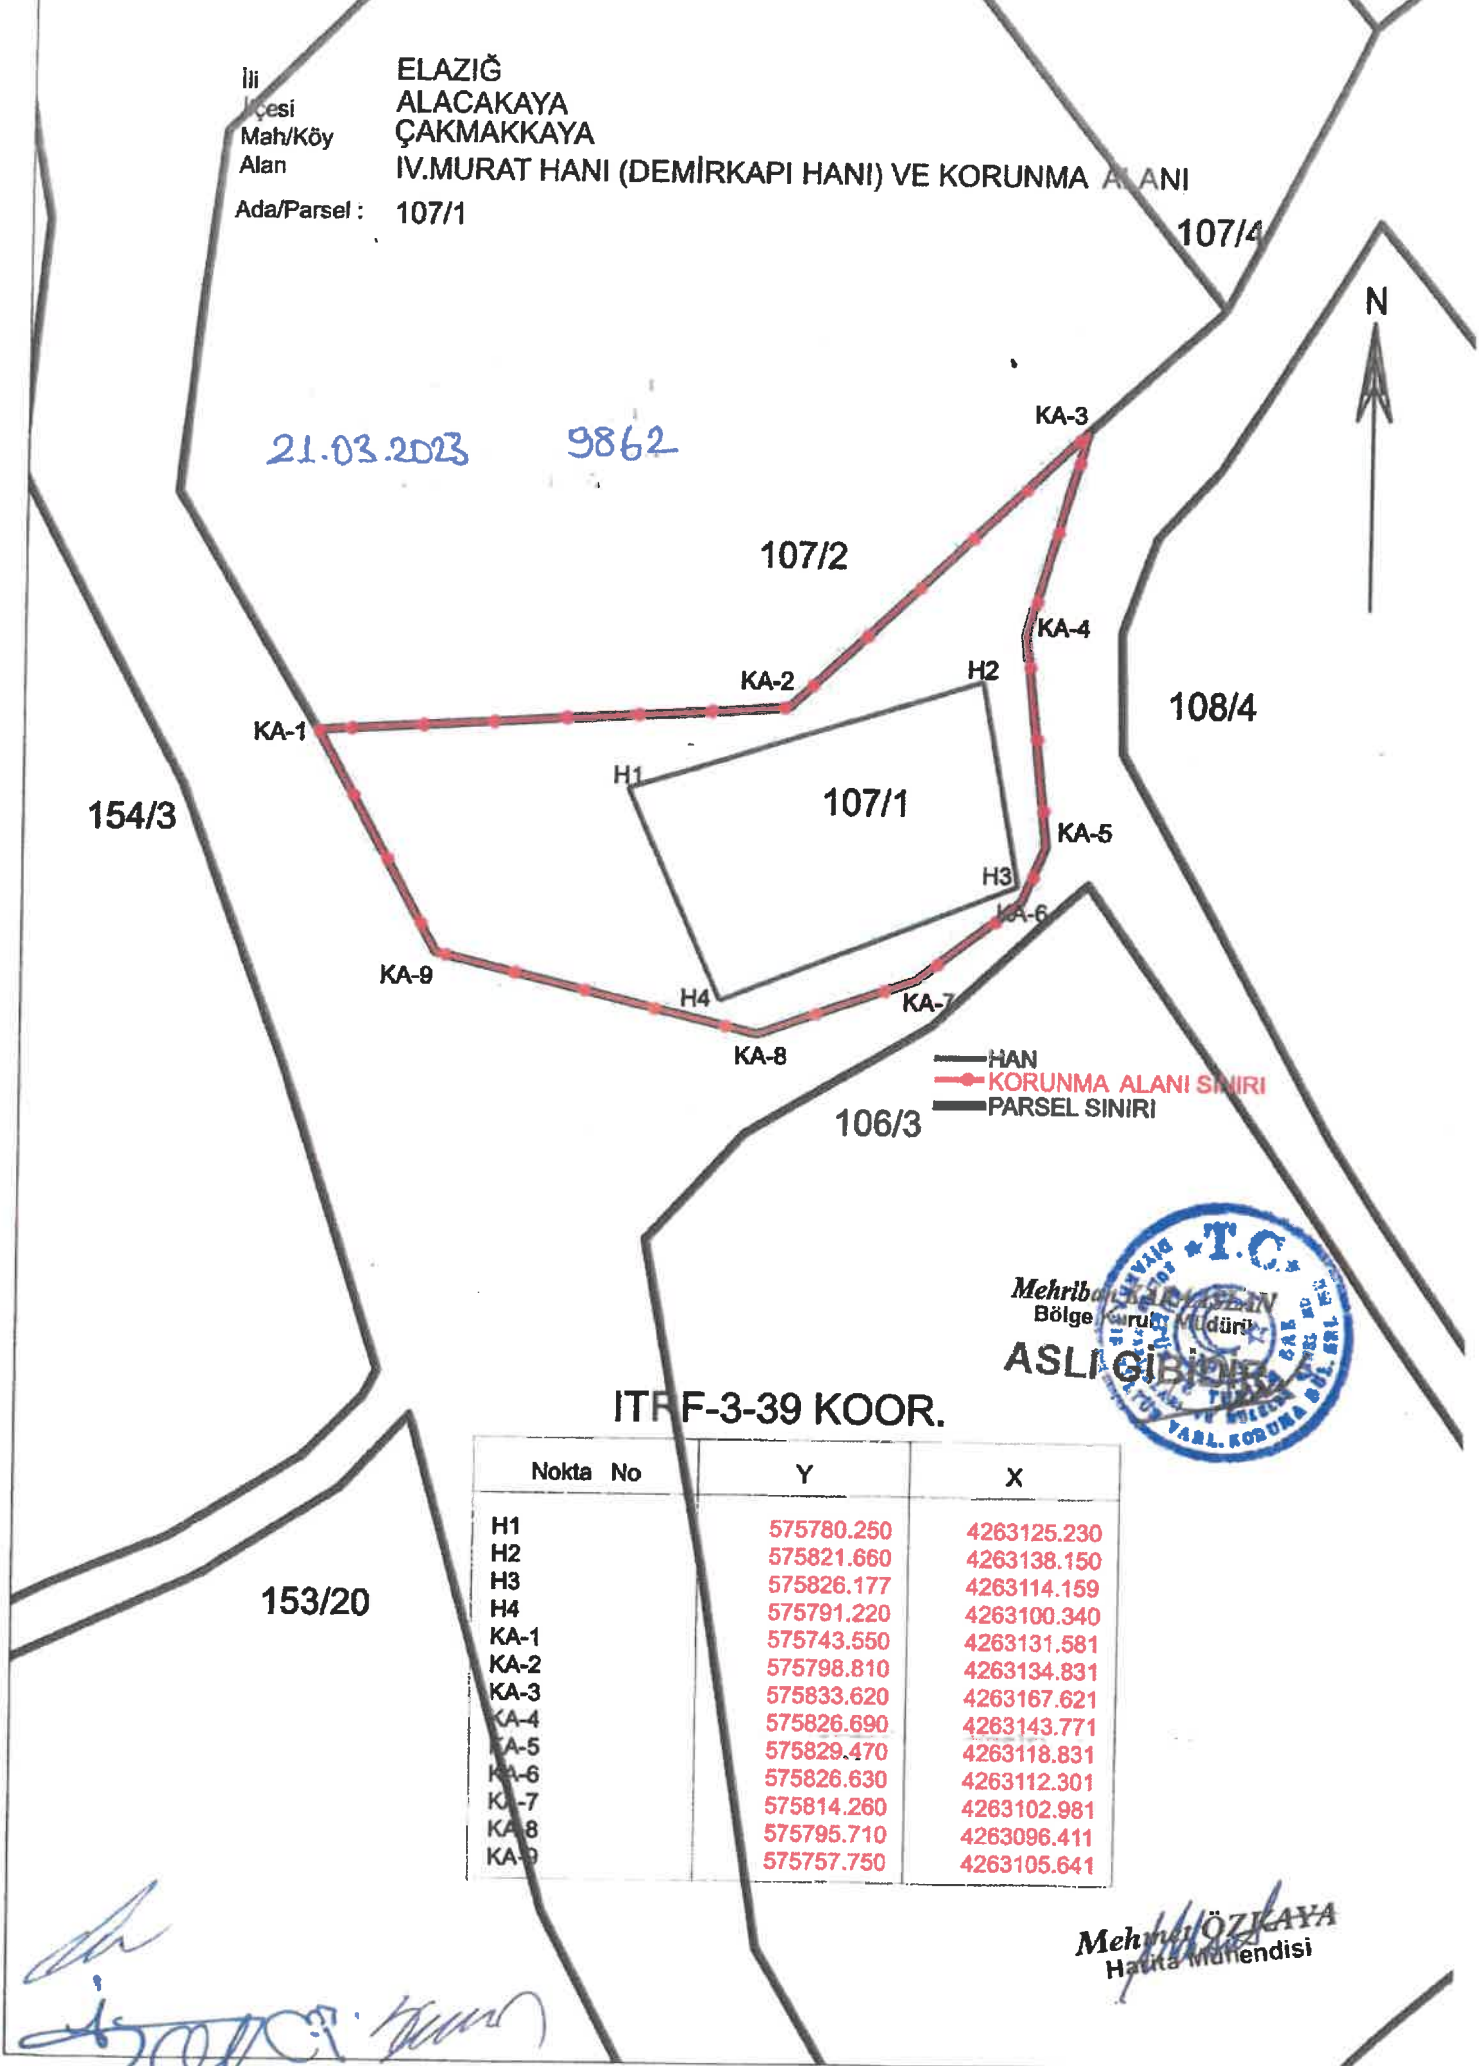
-IV. Murat Hanı (Demirkapı Hanı)'nın korunma alanı sınırlarınının 2863 sayılı Kanunun 8. Maddesi gereğince, ekli koordinatlı krokide işaretlendiği şekilde belirlenmesinin uygun olduğuna;

Nokta No	Y	X
H1	575780.250	4263125.230
H2	575821.660	4263138.150
H3	575826.177	4263114.159
H4	575791.220	4263100.340
KA-1	575743.550	4263131.581
KA-2	575798.810	4263134.831
KA-3	575833.620	4263167.621
KA-4	575826.690	4263143.771
KA-5	575829.470	4263118.831
KA-6	575826.630	4263112.301
KA-7	575814.260	4263102.981
KA-8	575795.710	4263096.411
KA-9	575757.750	4263105.641

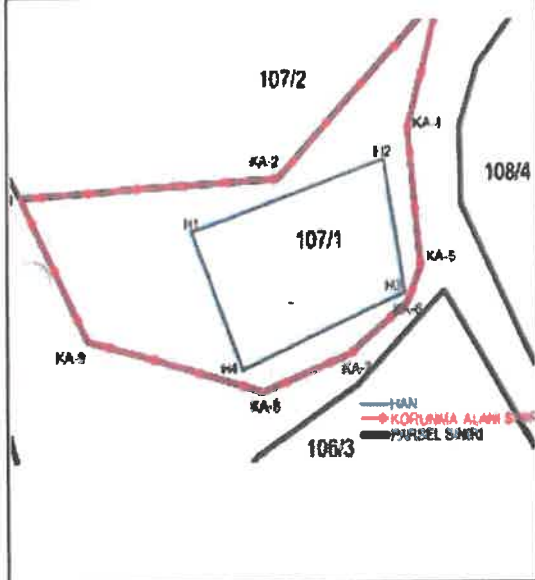
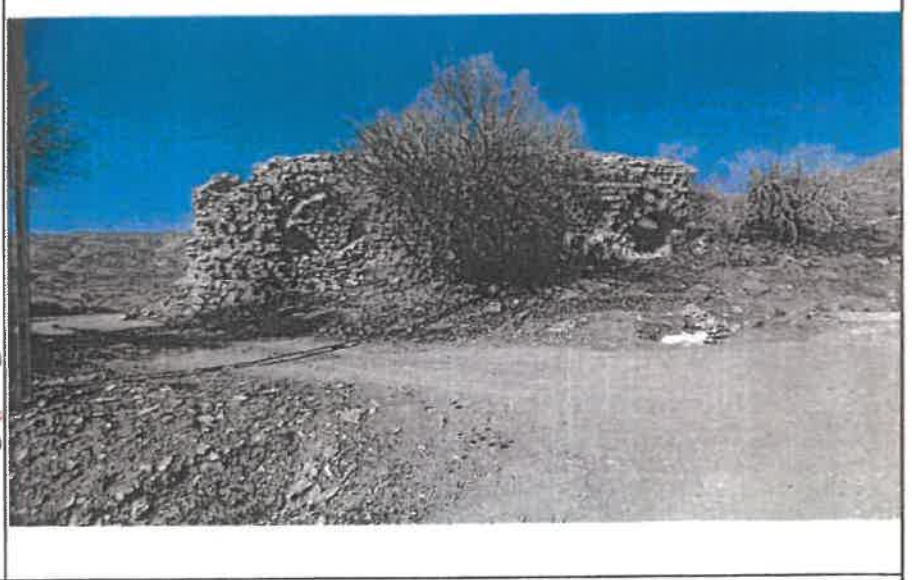
GENEL TANIM: Han, girişleri birbirinden bağımsız üç farklı bölümden oluşan kompleks bir yapı görüntüsündedir. Doğuda, kuzey-güney yönde uzanan dikdörtgen planlı birinci bölüm; ortada, üç sahnalı hanın yer aldığı ikinci bölüm ve batıda, yan yana kare planlı iki mekândan oluşan ve günümüzde tamamı yıkılmış olan üçüncü bölümden oluşmaktadır.

KORUNMUŞLUK DURUMU: orta	TAŞIYICI YAPI: orta	CEPHE DURUMU: orta	ÖRTÜ DURUMU: orta	İÇ YAPI DURUMU: orta	BEZEME DURUMU: --	RUTUBET DURUMU: -
--------------------------	---------------------	--------------------	-------------------	----------------------	-------------------	-------------------

AYRINTILI TANITIM: En doğudaki birinci bölüm, kuzey-güney yönde dikdörtgen planlı iki mekândan oluşmaktadır. Mekânların üzeri tonoz örtülüdür. Güney bölümünün mescit olarak kullanıldığı tahmin edilmektedir. Ortada bulunan ikinci bölüm esas han kısmını teşkil etmektedir. Girişi güney binedir. Ön kısmı çökmüş olan giriş kapısı, doğu-batı yönde uzanan dikdörtgen planlı tek sahnın ortasına açılmaktadır. Giriş bölümüne açılan bir açıklıktan girilen hanın barınak bölümü, enine uzanan giriş sahnına kuzey-güney yönde dikine uzanan üç sahnından oluşmaktadır. Duvarlardaki gömme ayaklara sivri kemerlerle bağlanan ve ortada dört payaya oturan sivri tonoz örtülü sahnular üç sıra kemerle ayrılmıştır. Ortadaki sahnın yanlardaki sahnılara göre daha geniş tutulmuştur. Yapının batıdaki üçüncü bölümü tamamen yıkılmıştır. Çok belirgin olmamakla birlikte, mevcut izlerden bu bölümün kareye yakın iki bölüm halinde düzenlenmiş olduğu düşünülmektedir. Bu bölümün işlevinin ne olduğu anlaşılmamaktadır. Yapıda herhangi bir süsleme unsuru bulunmamaktadır. Yapının cephe duvarları, genel olarak kırma taş malzemeyle inşa edilerek içlerinin moloz dolguyla doldurulmasıyla oluşturulmuştur. Bazı bölümlerde dış cephelerin düzgün kesme taşla inşa edildiğine ait izler kısmen gözlemlenmektedir.

-Mevcut haliyle tehlike arz eden IV. Murat Hanı (Demirkapı Hanı) ve çevresinde can ve mal güvenliğine yönelik önlemlerin ilgili idarelerce ivedilikle alınmasına;

-IV. Murat Hanı (Demirkapı Hanı)'nın kapsamlı onarımına temel oluşturacak rölöve, restitüsyon ve restorasyon projelerinin ilgili idarelerce ivedilikle hazırlanarak Koruma Bölge Kuruluna iletilmesine;

-Hanın özgün yapısına zarar veren ve yapıda tahribata neden olabilecek ahır, samanlık, depo vb. aykırı kullanımlar ile kaçak kazıların önlenmesine yönelik kolluk kuvvetlerince belirli aralıklarla kontrolünün sağlanması gerektiğine karar verildi.
