T.C.
KÜLTÜR VE TURİZM BAKANLIĞI
ADANA KÜLTÜR VARLIKLARINI KORUMA BÖLGE KURULU

KARAR

TOPLANTI TARİHİ VE NO: 29.12.2022-507
KARAR TARİHİ VE NO : 29.12.2022-15677

ŞEYTAN DERESİ VADİSİ VE YAKIN ÇEVRESİ SİT ALANLARI 3. DERECE ARKEOLOJİK SİT SINIRI İÇİNDE
KUMKUYU AYAŞ TAŞINMAZ KÜLTÜR VARLIKLARI TESCİL HARITASI

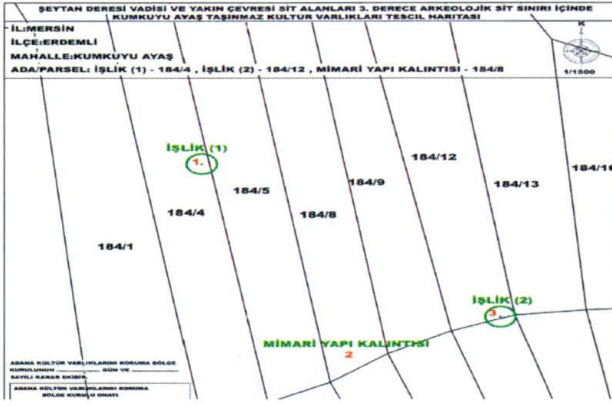
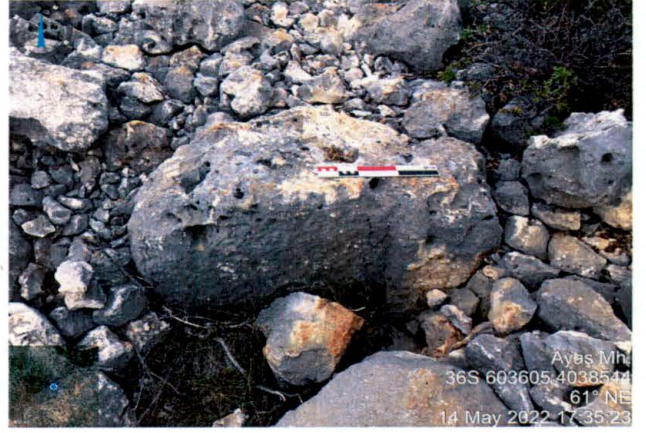
VAZİYET PLANI

GENEL TANIMI: Mersin ili, Erdemli ilçesi, Kumkuyu Ayaş Mahallesi, 184 ada 8 parselin kuzeyinde Şeytan Deresi ve Yakın Çevresi Sit alanları 3. derece arkeolojik sit alanı içerisinde kapı lentosu ve ışık sıvı haznesi olan yapıdır.(Mimari Yapı Kalıntısı)

AYRINTILI TANIM: Mersin ili, Erdemli ilçesi, Kumkuyu Ayaş Mahallesi, 184 ada 8 numaralı taşınmazın kuzeyinde Roma Dönemine ait kapı lentosu ve ışık sıvı haznesi olan yapıdır. Sıvı haznesi Ana Kayaya oyulmuş olup günümüzde tahrip olmuş durumdadır. gelmiştir.

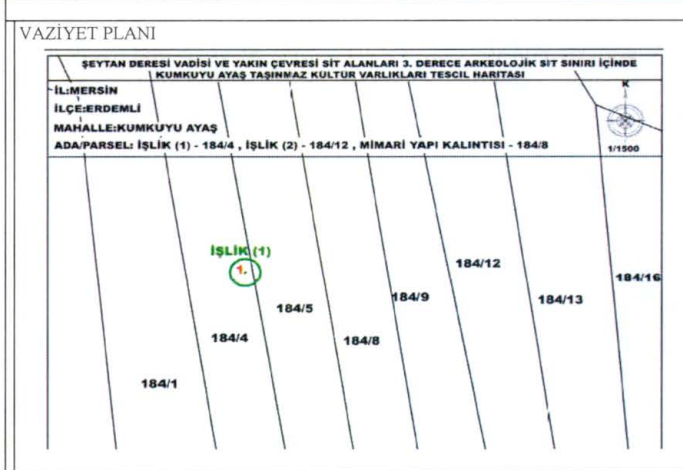
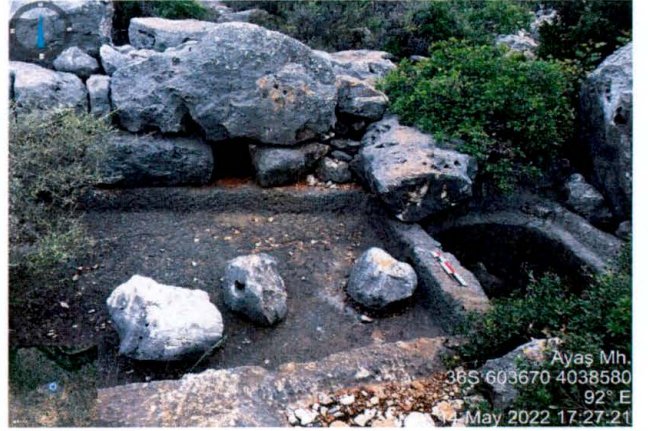
| GENEL TANIMI: Mersin ili, Erdemli ilçesi, Kumkuyu Ayaş Mahallesi, 184 ada 4 parselin kuzeyinde Şeytan Deresi ve Yakın Çevresi Sit alanları 3. derece arkeolojik sit alanı içerisinde bir adet İşlik yapısıdır.(İşlik 1) | | | |

AYRINTILI TANIM: Mersin ili, Erdemli İlçesi, Kumkuyu Ayaş Mahallesi, 184 ada 4 numaralı taşınmazın üzerinde 1 adet Roma Dönemine ait İşlik yapısıdır. Ana Kayaya yaslandırılmış olup ana kaya üzerine blok taşlar ile yan duvar yapılmıştır. Günümüze çok iyi durumda korunmuş olarak gelmiştir.

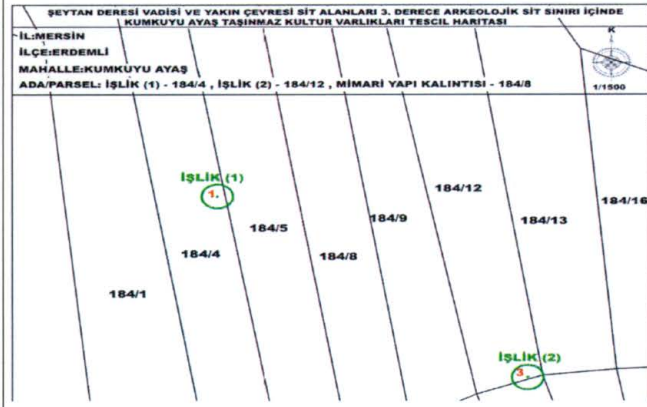
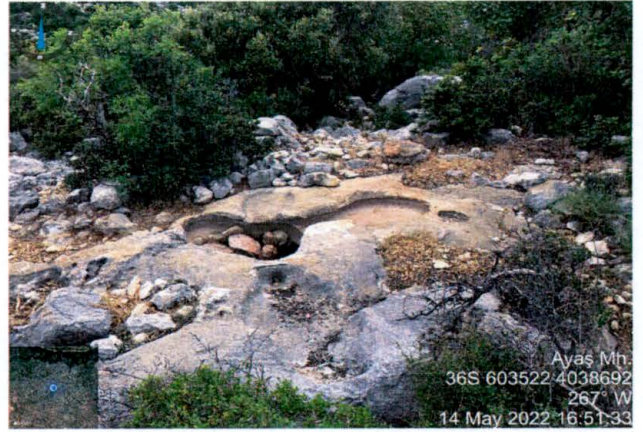
VAZİYET PLANI

GENEL TANIMI: Mersin ili, Erdemli ilçesi, Kumkuyu Ayaş Mahallesi, 184 ada 12 parselin kuzeyinde Şeytan Deresi ve Yakın Çevresi Sit alanları 3. derece arkeolojik sit alanı içerisinde bir adet İşlik yapısıdır.(İşlik 2)

AYRINTILI TANIM: Mersin ili, Erdemli ilçesi, Kumkuyu Ayaş Mahallesi, 184 ada 12 numaralı taşınmazın kuzeyinde 1 adet Roma Dönemine ait İşlik yapısıdır. Ana Kayaya yaslandırılmış olup ana kaya üzerine blok taşlar ile yan duvar yapılmıştır. Günümüze çok iyi durumda korunmuş olarak gelmiştir.
