**T.C.**  
**KÜLTÜR VE TURİZM BAKANLIĞI**  
**EDİRNE KÜLTÜR VARLIKLARINI**  
**KORUMA BÖLGE KURULU**  
**K A R A R**

Edirne İli, Merkez İlçesi, Kayapa Köyü ve Küçükdöllük köyleri sınırlarında kalan tapulama harici alanda yer alan Çifte 1-2 Kemer, Satraç Su Kemerleri ile, Lalapaşa İlçesi, Ortakçı ve Kavaklı köyleri sınırlarında kalan, tapulama harici alanda kalan Hançerli, Aliğa, Beşkurnalı Su Kemerleri 08.03.2023 tarihinde Müdürlüğümüz uzmanlarınca tespit edilmiş olup, tescil edilmelerine ilişkin Kurum görüşlerinin belirtildiği Edirne İl Tarım ve Orman Müdürlüğünün 16.03.2023 tarih ve 9244619 sayılı yazısı, Edirne Çevre, Şehircilik ve İklim Değişikliği İl Müdürlüğünün 20.03.2023 tarih ve 6002554 sayılı yazısı, Edirne İl Özel İdaresi Yazı İşleri Müdürlüğünün 29.03.2023 tarih ve 44988 sayılı yazısı ile tescil edilmesine yönelik hazırlanan 29.05.2023 tarih ve 2073721 sayılı uzman raporu okundu, dosyası incelendi. Yapılan görüşmeler sonucunda;

| ADI: ORTAKÇI (ALİ AĞA) SU<br>KEMERİ | | YAPTIRAN: Kanuni<br>Sultan Süleyman | YAPIM TARİHİ: | YAPI TÜRÜ: | VAKFIYE: | |

| ADI: SATRANÇ SU KEMERİ | | YAPTIRAN: Kanuni<br>Sultan Süleyman | YAPIM TARİHİ: | YAPI TÜRÜ: | AYKIRI | 0 |

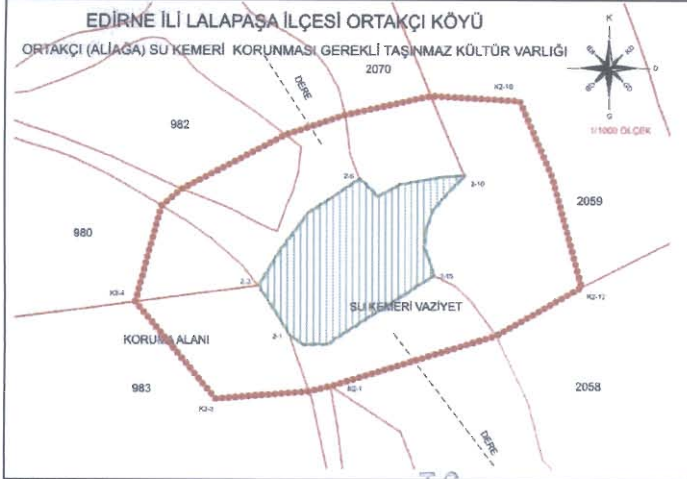
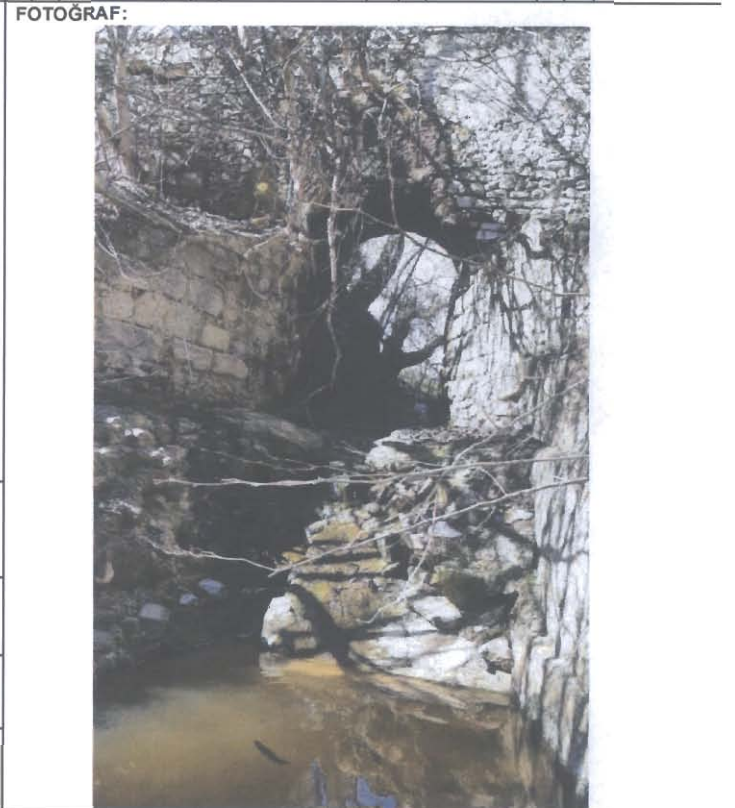
| KORUMA<br>DURUMU | A İYİ | | TAŞIYICI | A DIŞ YAPI | | A ÜST YAPI | | A İÇ YAPI | | A SÜSLEME<br>ELEMENLAR | | A RUTUBET | | A YOK | |
| | X B | ORTA | | C B | B | X C | B | X C | B | B | B | B | B | B | B |
| | C | FENA | | C | | | | X C | X C | X C | | C | | C | ÖNEMLİ |

**AYRINTILI TANIM:** Ortakçı Köyü sınırları içerisinde dere yatağında yer almaktadır. Kuzeydoğu-Güneybatı yönünde yerleştirilmiştir. Kemer genişliği yaklaşık 1.45 m'dir. Yaklaşık uzunluğu 58.15 m'dir. Kemerin açığa çıkmış kısmında galeri olarak düzenlenmiş su kanallarının bulunduğu gözlemlenmiştir. Bu kanalların genişliği yaklaşık olarak 45-50 cm'dir. Kesme taş ile yapılmış olan cidar taşlarının döktüğü yerlerde iç çekirdeğin moloz taş ile örüldüğü gözlemlenmiştir. Kemerin ön kısmında su toplama haznesinin bulunduğu ve ayaklarının oturduğu kısmın açılı olarak genişletilmesi ve yükseltilmesiyle yapının ayak taşlarının dayanıklılığının artırılmış olduğu görülmüştür.

\*Su Kemelerinde tahribata sebep olan ağaç, bitki ve çevre temizliğinin ilgili idaresince, Müze Müdürlüğü denetiminde yapılmasına karar verildi.

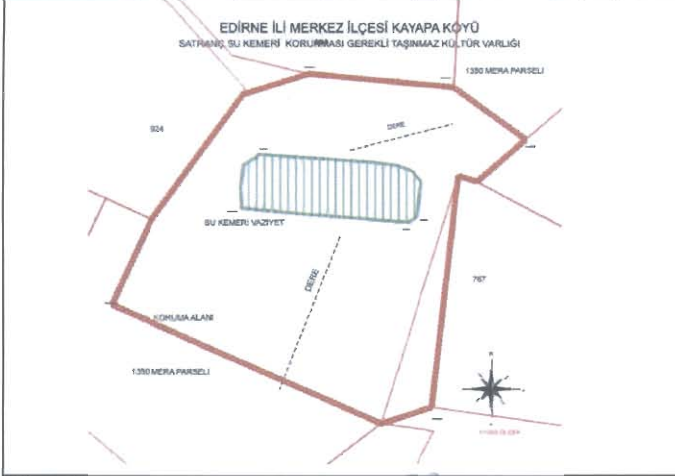
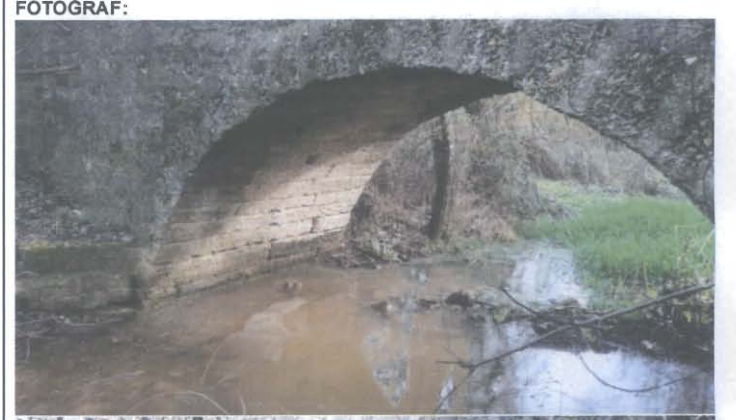
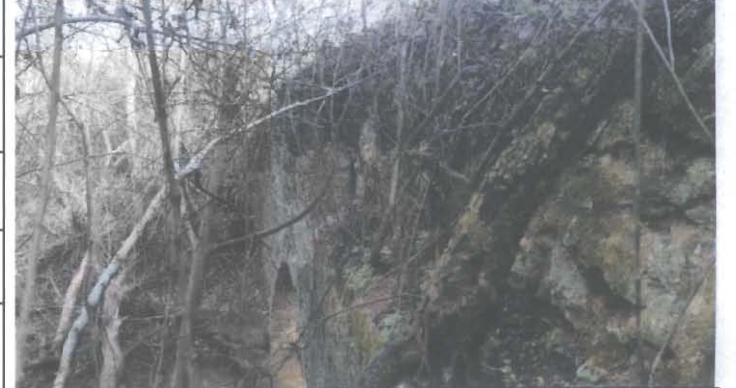
| KORUMA<br>DURUMU | A İYİ | | TAŞIYICI | A DIŞ YAPI | | A ÜST<br>YAPI | A İÇ YAPI | | A SÜSLEME<br>ELEMENLAR | | A RUTUBET | | A YOK | | |
| | X | B ORTA | | C | B | | B | B | B | B | B | B | B | B | B |
| | | C FENA | | C | X | | C | X | C | X | C | X | C | X | C |

**AYRINTILI TANIM:** Kayapa köyü sınırları içerisinde dere yatağında yer almakta olup, Doğu-Batı yönünde yerleştirilmiştir. Yaklaşık olarak 1.30 m genişliğinde olup, kemer uzunluğu yaklaşık 29.53m dir. Kesme taş örgünün döktüğü kısımlarda iç çekirdek kısmının moloz taş ile örülmüş olduğu görülmüştür. Kemerin üzeri yoğun bitki örtüsüyle kaplı olup, bitki ve ağaç köklerinin etkisiyle yapının bazı kısımlarının patladığı, oturduğu ayaklarda oluşan kaymalar sebebiyle kaymalar oluşmuştur.

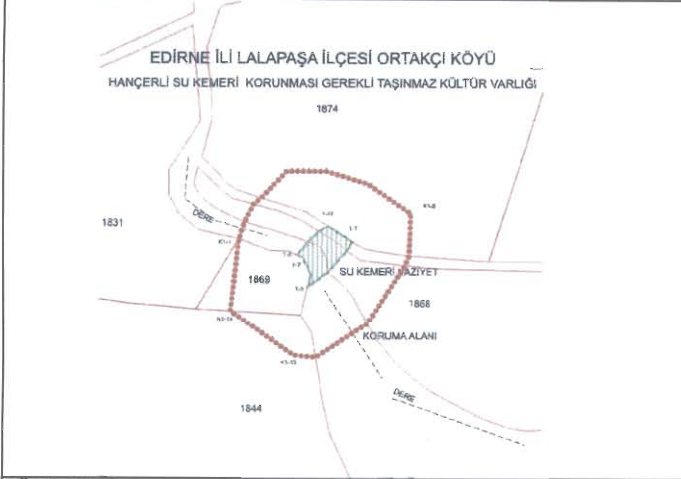
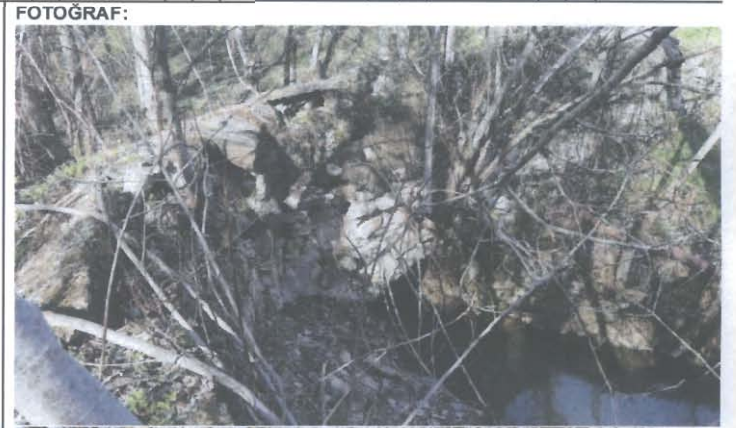
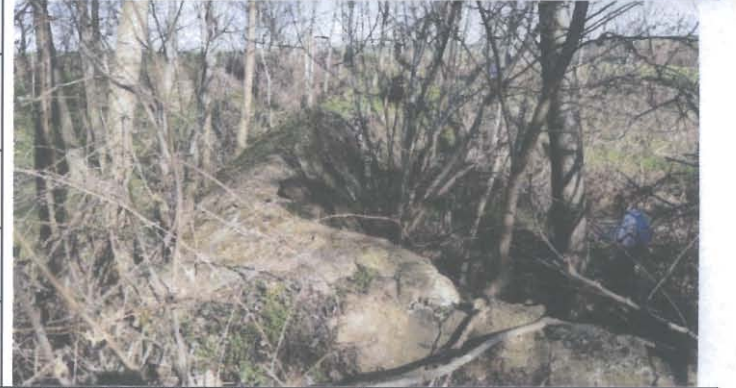
| ADI: HANÇERLİ SU KEMERİ | YAPTIRAN: Kanuni Sultan Süleyman | YAPIM TARİHİ: | YAPI TÜRÜ: | VAKFIYE: | AYKIRI | 0 |

| KORUMA DURUMU | A İYİ | | TAŞIYICI | A DIŞ YAPI | | A ÜST YAPI | A İÇ YAPI | | A SÜSLEME ELEMANLAR | | A RUTUBET | A YOK | |
| | X | B ORTA | | C | B | | B | B | B | B İZİ VAR | | | |
| | | C FENA | | C | X | | C | X | C | C | | C ÖNEMLİ | |

**AYRINTILI TANIM:** Ortaçki Köyü sınırları içerisinde yer alan tapulama harici alanda bulunan su kemeri cidar taşlarının büyük bir kısmının yıkılmış olduğu, iç çekirdeğinin moloz taş ile inşaa edildiği görülmüş olup, ağaç kökleri sebebiyle tahrip edildiği görülmüştür. Kemer genişliği ortalama 1.50 m olup, yaklaşık uzunluğu 17.25m dir. Üzerinde yer alan su kanallarının bulunduğu kısımların üst örtüsünde yer yer kopmaların olduğu gözlemlenmiştir. Yapıdan kopan moloz taşların çevresine saçılmış durumdadır.

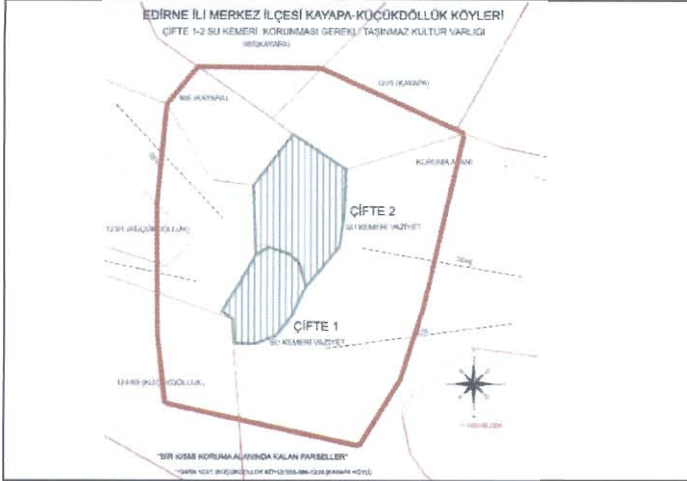
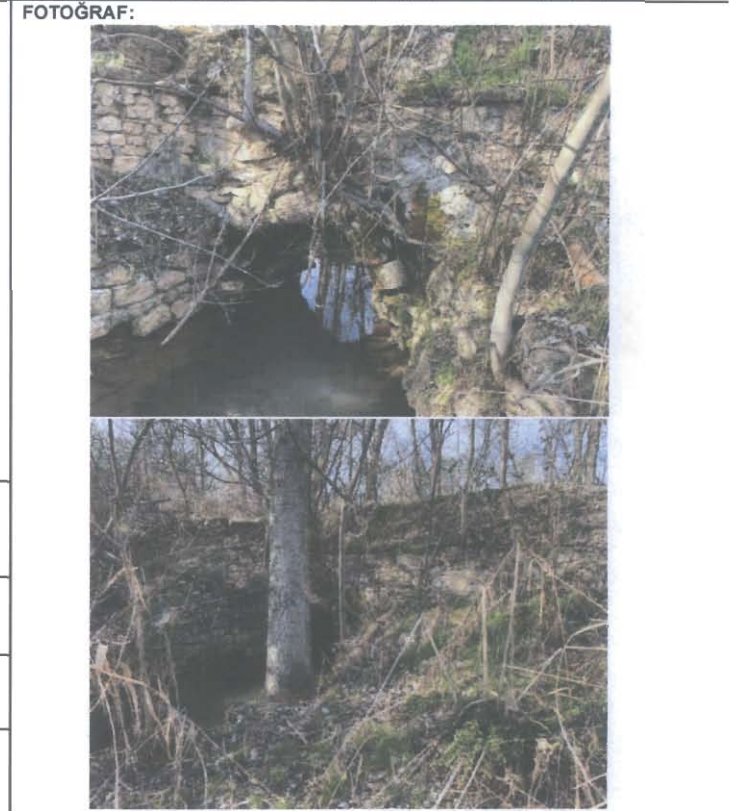
| ADI: ÇIFTE 1-2 SU KEMERİ | | YAPTIRAN: Kanuni<br>Sultan Süleyman | YAPIM TARİHİ: | VAKFIYE: | AYKIRI | 0 |

| KORUMA<br>DURUMU | A İYİ | | TAŞIYICI | | A DIŞ YAPI | | A ÜST YAPI | | A İÇ YAPI | | A SÜSLEME<br>ELEMENTLAR | | A RUTUBET | | A YOK | |
| | X | B | ORTA | | C | B | | B | | B | | B | | B | İZİ VAR | |
| | | C | FENA | | | C | | X | C | X | C | X | C | | C | ÖNEMLİ |

**AYRINTILI TANIM:** Kayapa ve Küçükdöllük Köyleri arasında dere yatağında yer almaktadır. Kuzey-güneybatı yönünde yerleştirilmiş olup, akan suya yön vermek için açılı yerleştirilmiş olduğu düşünülmüştür. İlk kemerin genişliği 1.75 m, ikinci kemerin genişliği 1,65 m olup, kemerin uzunluğu tam olarak ölçülememiştir. Çifte kemerin iç çekirdek örgüsü kesme taş olup, sonraki dönemlerde yapılan onarımlar sırasında harç ile sıvanmış bazı bölümleri bulunmaktadır. Çifte Kemerin hem kemer kısımları hem de üst kısımları bitki köklerinin zarar vermesi sebebiyle oldukça tahrip olmuş ve dere yataklarında bulunan yoğun bitki örtüsü sebebiyle ulaşımı olumsuz etkilemiş ve bazı kısımlarının da toprak altında kaldığı gözlemlenmiştir.

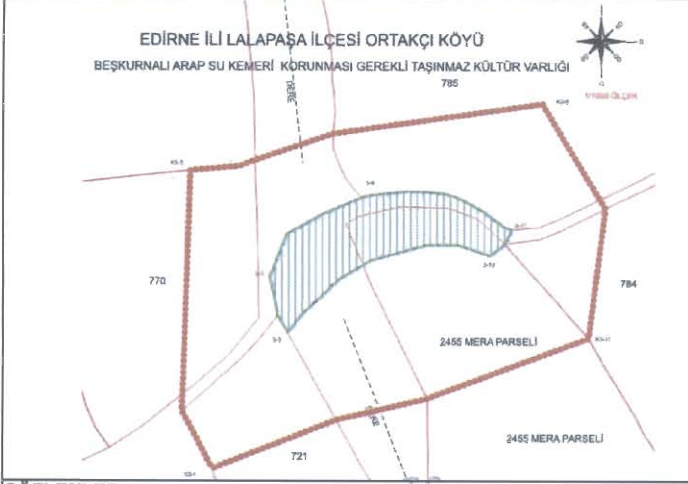
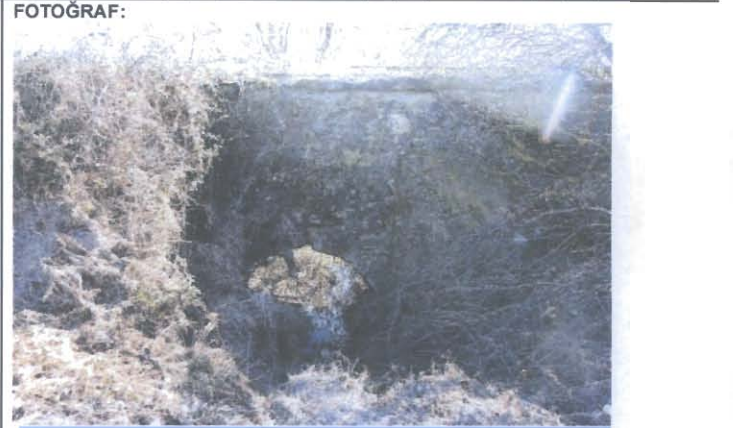
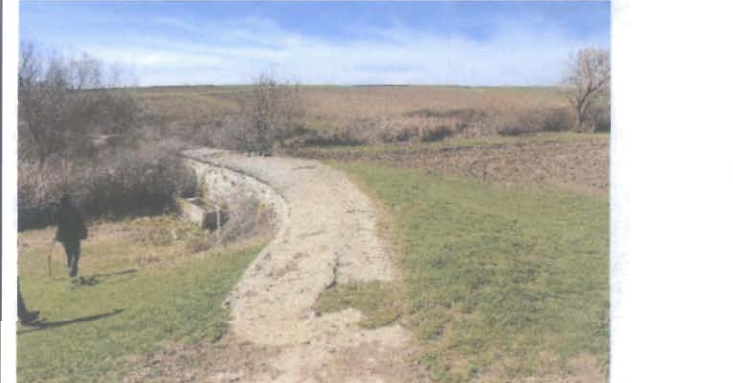
| ADI: BEŞKURNALI (ARAP) SU KEMERİ | YAPTIRAN: Kanuni Sultan Süleyman | YAPIM TARİHİ: | YAPI TÜRÜ: | VAKFIYE: | AYKIRI | 0 |

| KORUMA DURUMU | A İYİ | | TAŞIYICI | A DIŞ YAPI | | A ÜST YAPI | A İÇ YAPI | | A SÜSLEME ELEMANLAR | A RUTUBET | A YOK | |
| | X B | ORTA | | C B | B | | X C | X C | | | B İ | B İZİ VAR |
| | | C FENA | | C | X C | | X C | X C | | C | C ÖNEMLİ | |

**AYRINTILI TANIM:** Ortakçı Köyü sınırlarında dere yatağında yer almaktadır. Doğu-Batı yönünde yay oluşturulacak şekilde yerleştirilmiştir. Ortalama olarak genişliği 2.00 m olup, yaklaşık uzunluğu, 78.30 mdir. Moloz taş ile inşaa edilmiş olduğu görülmüştür. Üzerinde galeri olarak düzenlenmiş su kanallarının varlığı gözlemlenmiştir. Bir kısmının toprak altında kaldığı, çevredeki vatandaşların müdahalesiyle yalıkların eklendiği ve sulamada kullanılmak üzere düzeneklerin kurulduğu gözlemlenmiştir. Kullanılan kısımlarda bitki örtüsü cılız olup kullanılmayan kısımlarda ise yabancı bitki ve ağaçların kökleri su kemerinin arasına girerek malzeme kayıplarına yol açmıştır.

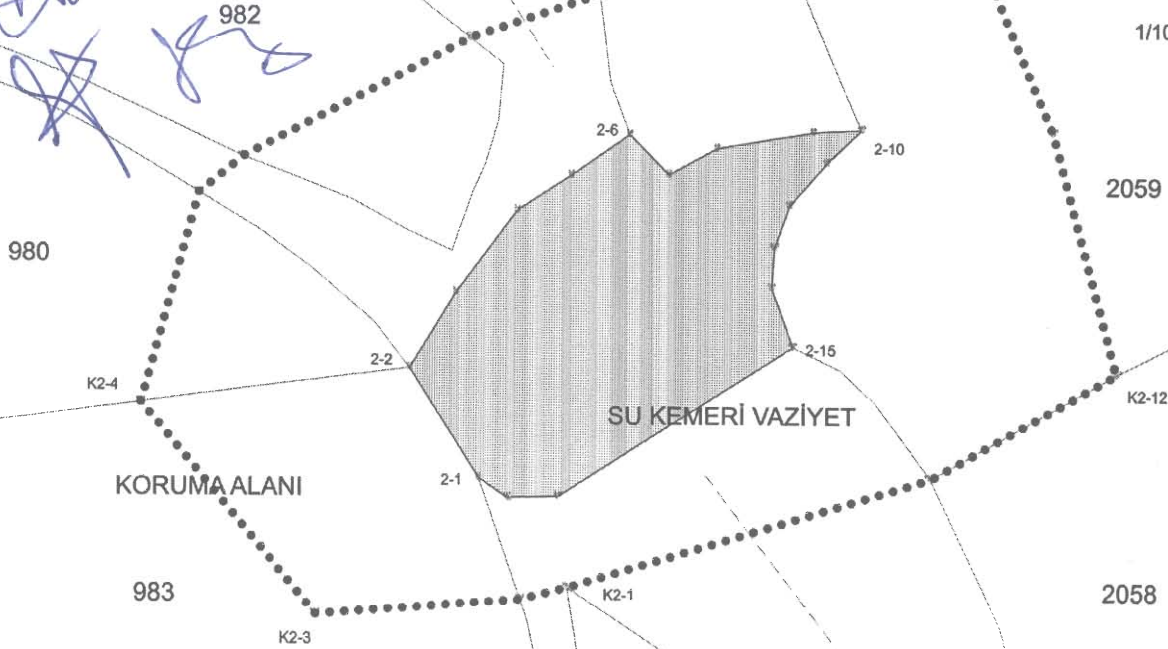
**ORTAKÇI (ALIAĞA) SU KEMERİ KORUNMASI GEREKLİ TAŞINMAZ KÜLTÜR VARLIĞI  
(DERE YATAĞINDA)**

**EDİRNE İLİ LALAPAŞA İLÇESİ ORTAKÇI KÖYÜ**
