T.C.  
KÜLTÜR VE TURİZM BAKANLIĞI  
Erzurum Kültür Varlıklarını Koruma Bölge Kurulu

KARAR

Erzurum İli, Şenkaya İlçesi, Akşar Mahallesi, 159 ada, 1 parselde yer alan, herhangi bir sit alanı içerisinde yer almayan, mülkiyeti maliye hazinesine ait, 2863 sayılı Kanun kapsamında tescil kaydı olmayan Caminin yıkım talebini içeren Erzurum Çevre, Şehircilik ve İklim Değişikliği İl Müdürlüğünün 11.05.2023 tarihli ve E.6384810 sayılı yazısı ve ekleri, Erzurum Kültür Varlıklarını Koruma Bölge Kurulu Müdürlüğü'nün 19.06.2023 tarihli ve 2023/2114312 sayılı uzman raporu, 2863 sayılı Kanununun 7. maddesi gereği iletilen Kurum görüşleri okundu. Dosyası ve ekleri incelendi. Yapılan incelemeler ve görüşmeler sonucunda;

İLİ: ERZURUM	İLÇESİ:ŞENKAYA	MAHALLE VE KÖY: AKŞAR	KORUMA DERECESESİ	ANITSAL	X	1	2	3
SOKAK VE KAPI NO: -		KADASTRO PAFTA; ADA:159 PARSEL:1		ÇEVRESEL		1	2	3
ADI:AKŞAR ESKİ CAMİİ	YAPTIRAN: -	YAPAN: -	MİMARİ ÇAĞI:					
	YAPIM TARİHİ: -	KİTABE: -	VAKFIYE:

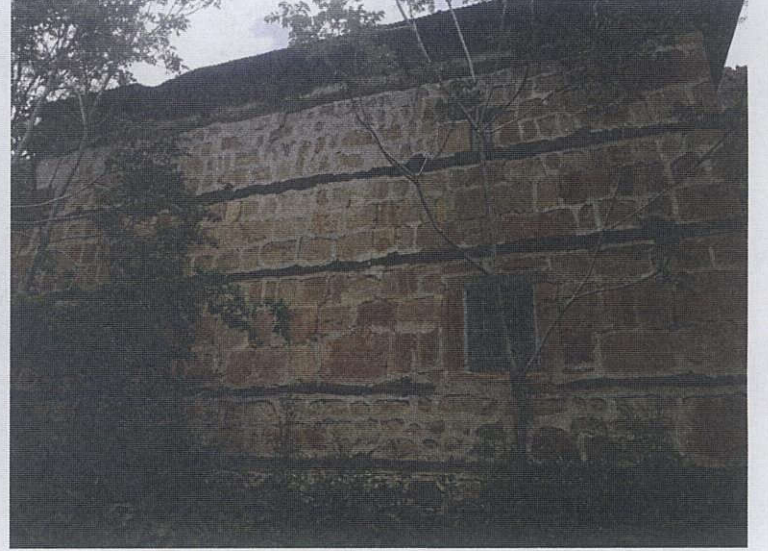
KORUMA DURUMU	A	İYİ	TAŞIYICI	A	DIŞ YAPI	A	ÜST YAPI	A	İÇ YAPI	A	SÜSLEME ELEMENLARI	A	RUTUBET	A	YOK İZİ VAR ÖNEMLİ
	B	ORTA		B		B		B		B		B		B	
	C	FENA		C		C		C		C		C		C

BUGÜNKÜ SAHİBİ: Maliye Hazinesi	BAKIMDAN SORUMLU OLAN :	TEKNİK Su Elektrik Isıtma Kanalizasyon
		BİLGİLE R
YAPILAN ONARIMLAR :		ORJİNAL KULLANIMI: Cami
<b>AYRINTILI TANIM:</b> Doğu-Batı aksında dikdörtgen planada, köşelerde köşeleri pahlı kesme taş, beden duvarlarında ise kabayonu sarımtırak taş malzeme samanlı toprak harçla bağlanarak dört sıra yatay ahşap hatıllarla desteklenerek iki kat yüksekliğinde inşa edilen yapının üst örtüsü göbekli düz dam şeklinde, ahşap malzemenen, ahşap payandalı dikdörtgen formlu direklerle desteklenerek yapılmıştır.		BUGÜNKÜ KULLANIMI: Kültürel
Cepheler alt sırada kareye yakın taş lentolu, demir korkuluklu; üst sırada ise taş lentolu kareye yakın formda daha küçük boyutlu mazgal pencere açıklıklarıyla hareketlendirilmiştir.		ÖNERİLEN KULLANIMI: Cami
Harim kısmına giriş, yapıya sonradan eklendiği anlaşılan yapının Kuzeyinde yer alan son cemaat yerinin Doğusunda bulunan kapıdan sağlanmaktadır. Ayrıca son cemaat yerinin batısında, üst katın girişi dışarıdan olmak üzere iki katlı, günümüzde kullanımda olmayan, asıl kullanımının ise imam odası olduğu düşünülen camiye bitişik durumda eklenti odalar bulunmaktadır.		HAZIRLAYANLAR: 19/06 / 2023

Harim kısmının giriş kapısının alınlık kısmı yalancı sivri kemerli olup kapı açıklığı basık kemerlidir. Ayrıca giriş kapısının sol yanında son cemaat yerine ait mihrabiye bulunmaktadır.		Harun BASTEM Nilüfer PARLITI Uzman Arkeolog
Harim kısmının giriş kapısı üzerinde ahşap malzemeli, ahşap korkulukları geometrik süslemeli kadınlar mahfili bulunmaktadır. Mahfile giriş harime giriş kapısının sağ tarafında bulunun küçük bir açıklıktan girilen merdivenler ile sağlanmaktadır.		KONTROLEĐEN: Güven YAVUZ Bölge Kurulu Müdürü
Taş malzemeli, mukarnaslı mihrabın sağ tarafında ahşap malzemeli yine geometrik süslemelere sahip minberi bulunmaktadır. Harim kısmının doğu duvarında taş konsol şeklinde giriş pencere açıklığından sağlanan, cephesi bitkisel süslemeli, ahşap korkuluklu kürsü bulunmaktadır.		KURUL ONAYI: 20/06/2023
YAYIN DİZİNİ:	EKLER	ERZURUM K.T.V.K.B.K. n:20/06/2023 gün ve 5931 sayılı kararı ile tescil edilmiştir.

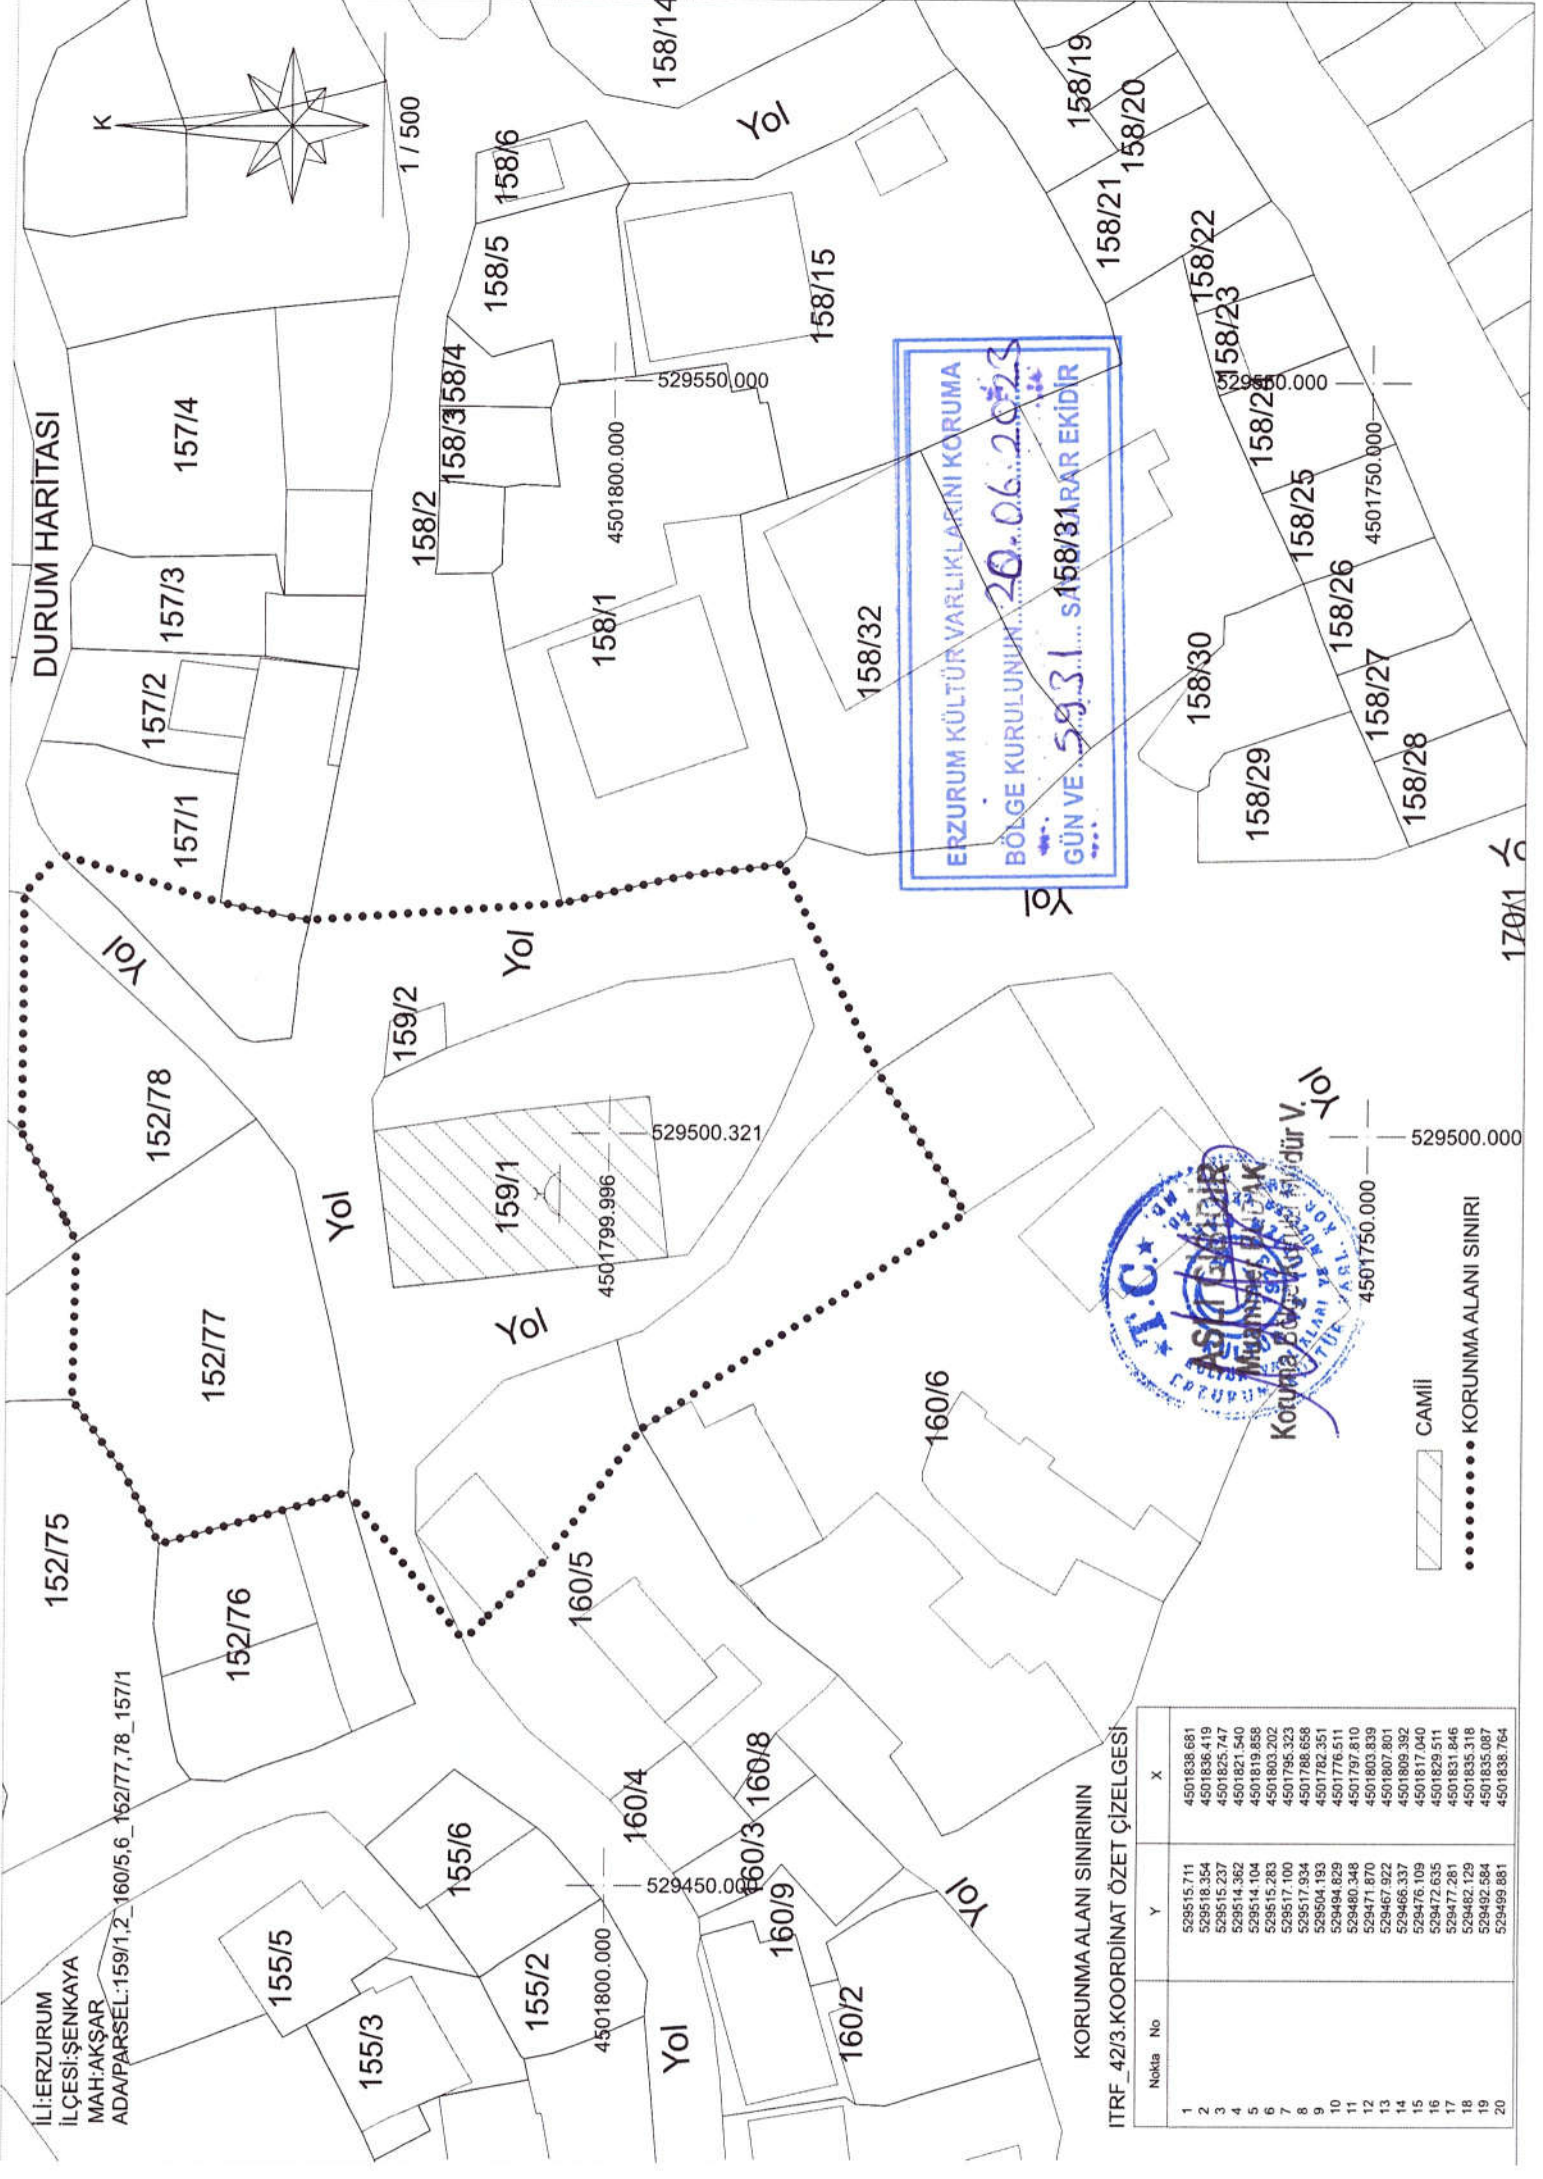
DURUM HARİTASI

İL:ERZURUM  
İLÇESİ:ŞENKAYA  
MAH:AKSAR  
ADA/PARSEL:159/1,2\_160/5,6\_162/77,78\_157/1

KORUNMA ALANI SINIRI
