**KÜLTÜR VE TURİZM BAKANLIĞI**  
**DİYARBAKIR KÜLTÜR VARLIKLARINI**  
**KORUMA BÖLGE KURULU**  
**KARAR**

**Toplantı Tarihi ve No. : 29.09.2023-401**  
**Karar Tarihi ve No. : 29.09.2023-10133**  
**Dosya No : 72.05.59**

Batman  
Sason  
Kaleyolu Köyü  
Kaleyolu (Bozikan) Kilisesi ve Korunma Alanı

T Ü R K İ Y E		KÜLTÜR VARLIKLARI VE MÜZELER GENEL MÜDÜRLÜĞÜ		ANIT		HARİTA NO:	
İLİ: BATMAN		İLÇESİ: SASON		MAHALLE/MEVKİ: KALEYOLU KÖYÜ		KORUMA DERECESESİ	
SOKAK VE KAPIN NO:		KAD.:PAFTA: ADA: 112 PARSEL: 2				ANITSAL 1 2 3	
ADI : KALEYOLU		YAPTIRAN:		YAPAN:		MİMARİ ÇAĞI:	
(BOZIKAN) KİLİSESİ		YAPIM TARİHİ:		KİTABE:		VAKFIYE:

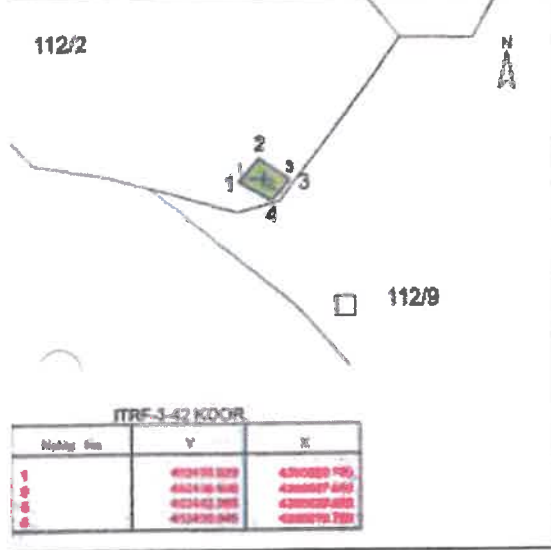
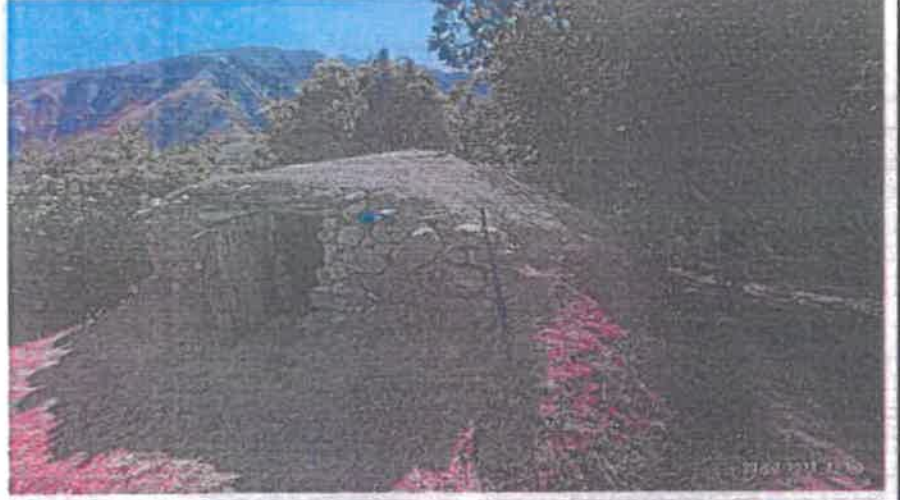
**GENEL TANIM:** Kilise, Sason ilçe merkezinin kuş uçuşu olarak yaklaşık 15 km. kadar kuzeyinde bulunan Kaleyolu (Bozikan) Köyünün kuzeyinde yer almaktadır. 4.421,14 m<sup>2</sup> yüz ölçüme sahip tarla vasfındaki 112 ada 2 parseldeki taşınmazda yer alan kilise, küçük ölçülerde tutulmuş bir şapel niteliğindedir.

KORUNMUŞLUK DURUMU: orta	TAŞIYICI YAPI: orta	CEPHE DURUMU: orta	ÖRTÜ DURUMU: orta	İÇ YAPI DURUMU: orta	BEZEME DURUMU: -	RUTUBET DURUMU: -
--------------------------	---------------------	--------------------	-------------------	----------------------	------------------	-------------------

**AYRINTILI TANITIM:** Doğu-batı yönde dıştan yaklaşık 10,25 x 5,90 metre ölçülerinde dikdörtgen planlı olan kilise, tek nefli bazilikal planlıdır. Eğimli bir zeminde konumlanan kilisenin çevresi ağaçlık ve bahçelik alanlarla çevrilidir. Kuzey-güney yönde eğimli bir alan üzerine inşa edilen kilisenin kuzey cephesinin tamamına yakını kot farkı nedeniyle toprak altında olup, dışardan görünmemektedir. Nefin üzerini örten tonoz, ortada kuzey-güney yönde uzanan bir sivri kemerle desteklenmiştir. Tonoz örtünün bir bölümü yıkılmış, yıkılan kısımların üzeri çalı ve dallarla kapatılarak dıştan toprakla kaplanmıştır. KİLİSENİN doğusunda yer alan apsis bölümü günümüzde toprak dolguyla dolmuştur. Mevcut izlerden apsisin yarım daire planlı olduğu tahmin edilmektedir. Batı cephenin üst kotunda 1 adet aydınlatma penceresi bulunmaktadır. Kilisenin özgün girişinin batı cephesinde olduğu tahmin edilmektedir. Giriş kapısının önünün, üst kottaki kuzey yamacından akan toprakla dolarak kapandığı tahmin edilmektedir. Kuzeydeki üst kottan akan dolgu toprak, kilisenin doğu cephesini, apsis bölümünün üzerinde yer alan pencere seviyesine kadar kapatmıştır. Apsisin üzerinde yer alan pencere açıklığı geçmişte genişletilerek, önüne konulan ahşap bir merdivenle kilisenin içine giriş sağlanmıştır. Kalın tutulmuş olan cephe duvarlarında taşlar cas harç kullanılarak örülmüştür. Süsleme yönünden oldukça sade tutulmuş olan yapıda herhangi bir süsleme unsuruna yer verilmemiştir. Herhangi bir kitabesi bulunmamaktadır.

-Kaleyolu (Bozikan) Kilisesi ve çevresinde can ve mal güvenliğine yönelik güvenlik önlemlerinin mülkiyet sahibi ve ilgili idarelerce alınmasına; kilisenin kapsamlı onarımına temel oluşturacak rölöve, restitüsyon ve restorasyon projelerinin maliki ve ilgili idarelerce hazırlanarak Koruma Bölge Kuruluna iletilmesine;

-Kilisenin özgün yapısına zarar veren ve yapıda tahribata neden olabilecek mevcut kullanımının (samanlık, depo) ivedi olarak sonlandırılmasına; kilisenin aykırı kullanımının önlenmesine yönelik kolluk kuvvetlerince belirli aralıklarla kontrolünün sağlanması gerektiğine karar verildi.
