**T.C.**  
**KÜLTÜR VE TURİZM BAKANLIĞI**  
**EDİRNE KÜLTÜR VARLIKLARINI**  
**KORUMA BÖLGE KURULU**  
**K A R A R**

Edirne İli, Keşan İlçesi, Mecidiye Köyü, 5139 parselde yer alan, sit alanı dışında kalan, köy tüzel kişiliği mülkiyetine kayıtlı, “Camii” vasıflı, Edirne Kültür Varlıklarını Koruma Bölge Kurulu Müdürlüğü uzmanları tarafından tespit edilen Mecidiye Köyü Eski Camisinin korunması gerekli kültür varlığı olarak tescil edilmesine ilişkin hazırlanan tescil evrakları, 2863 sayılı Kanunun 7 nci maddesi gereği Edirne Kültür Varlıklarını Koruma Bölge Kurulunun 22.08.2023 tarih ve E.411195 sayılı yazısı ile istenen kurum görüş yazısı, Edirne Çevre ve Şehircilik Müdürlüğü’nün 24.08.2023 tarih ve E. 7212566 sayılı, Keşan İlçe Müftülüğünün 29.08.2023 tarih ve 4130925 sayılı, Karayolları 1.Bölge Müdürlüğünün 01.09.2023 tarih ve 1281232 sayılı, Edirne İl Özel İdaresinin 05.10.2023 tarih ve 57662 sayılı kurum görüş yazısı ile uzmanın 27.10.2023 tarihli ve 2340628 sayılı raporu okundu, dosyası incelendi, yapılan görüşmeler sonucunda;

## EDİRNE İLİ KEŞAN İLÇESİ MECİDİYE KÖYÜ

ADI: 5139 PARSEL TESCİLLİ CAMİİ VE KORUNMA ALANI

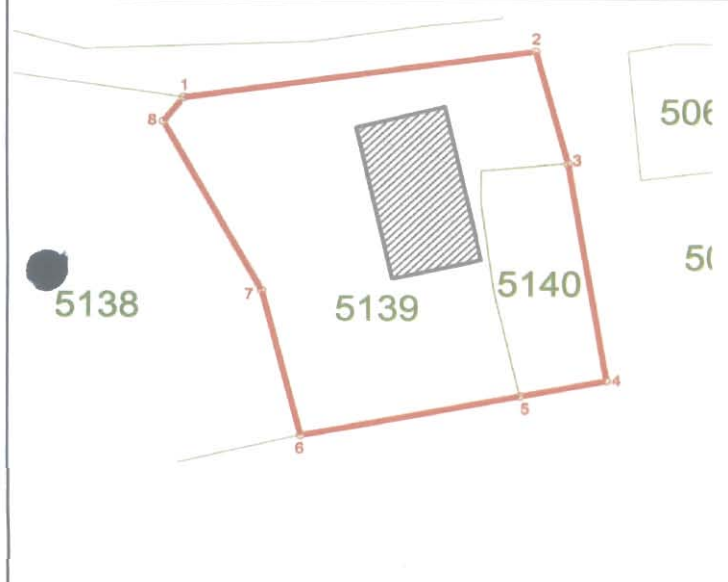
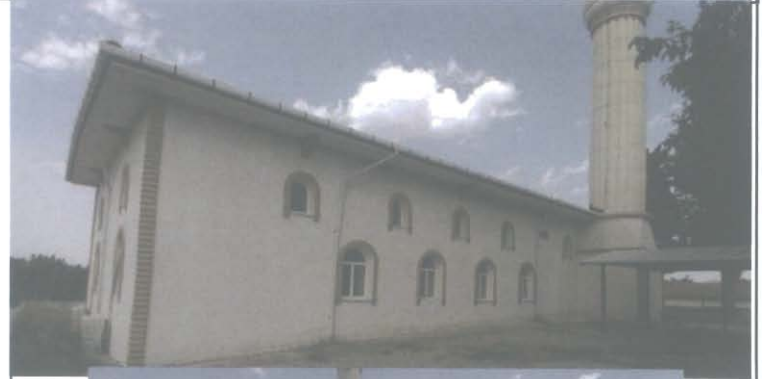
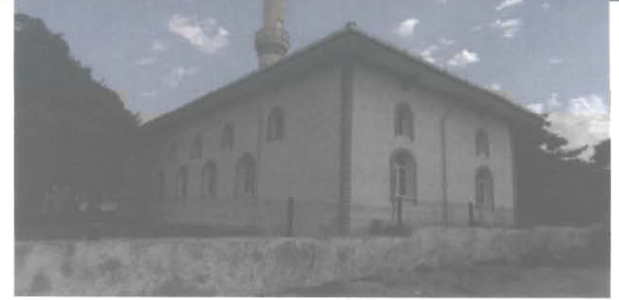
FOTOĞRAF :

GENEL TANIMI:  
Mecidiye Köyü İç Yolu üzerinde, dikdörtgen formlu, tek minareli taş bir camidir.

GÖZLEMLER:  
Cami 1954 yılında orijinaline uygun olarak tadilat geçirmiş olup, aynı yılda minaresi yenilenmiştir. 2016 yılında ikinci kez onarım geçiren caminin dış duvarları sıva ile kaplanmıştır. Caminin açılış beratı bulunamamıştır.

Mecidiye Köyü Eski Camisi, kuzey-güney yönüne uzanan dikdörtgen formlu plana sahip olan cami kesme taştan inşa edilmiştir. Camide çift katlı pencere sistemi uygulanmıştır. Caminin doğu ve batısı cephesinin alt katında büyük 4 adet, üst katında küçük 5 adet pencere bulunmaktadır. Kuzey ve güney cephelerinde ise alt katta büyük iki, üst katta küçük iki adet pencere bulunmaktadır. Pencereilerin hepsi pvc olup, çift katlı pencere sistemi olanlar basık kemerlidir. Caminin mevcut pvc giriş kapısı iki kanatlıdır. Caminin içine girilememiştir. Kadınlar mahfilinden caminin içi görülmüştür. Caminin mihrap ve minber kısmı günümüz çinileri ile kaplı olup, duvarlarda kalemışı bulunmamaktadır. Caminin giriş kısmı giriş hölölü yapılmak amacı ile bölünmüş olup, ayakkabılık koyulmuştur. İbadet giriş kapısı da pvc dir. Kadınlar mahfilii ahşaptır ve giriş holünden merdivenle giriş yapılmaktadır. Caminin tavanı sıvalı olup, herhangi bir kalem işi mevcut değildir.
