T.C.  
KÜLTÜR VE TURİZM BAKANLIĞI  
ESKİŞEHİR KÜLTÜR VARLIKLARINI KORUMA BÖLGE KURULU

KARAR

**Karar Tarih ve no :** 20.09.2023-11909

BİLECİK, MERKEZ, SELBÜKÜ KÖYÜ SİLO

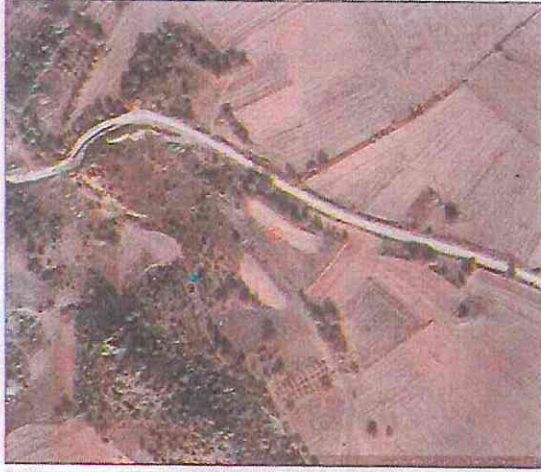
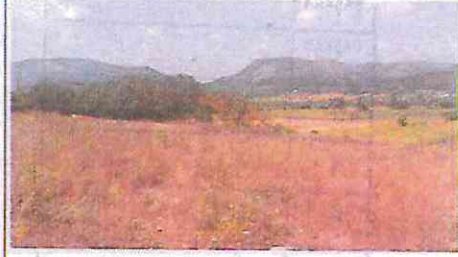
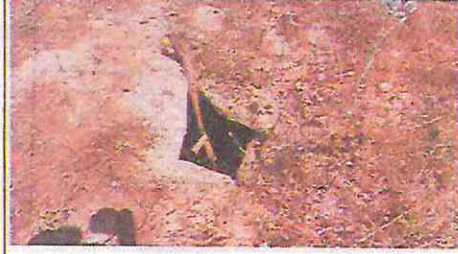
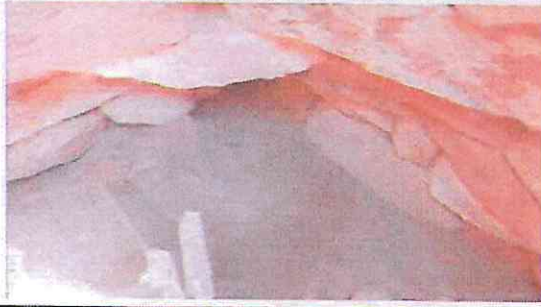
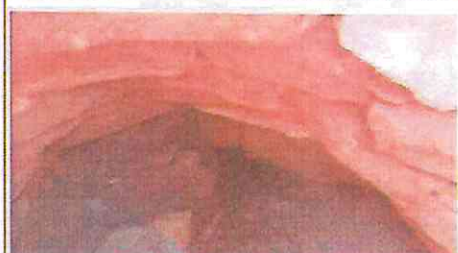
#### VAZİYET PLANI

**AYRINTILI TANIM:** Bilecik İli, Merkez Selbükü Köyü sınırları içerisinde yer almaktadır. Tarla yüzeyinde, ağız kısmı pişmiş toprak levhaların bindirme tekniği ile daire formuna getirilmesiyle oluşturulmuş ve simetrik olmayan, yaklaşık 50x60 cm. ölçülerinde bir girişe sahip bir yapı olduğu görülmektedir. Yapının içerisine girilememiş olup yüzeyden yapılan gözlemlerde yapının iç mekanının, blok taşların bindirilmesi yöntemiyle dairesel formda oluşturulduğu görülmüştür. Sözü edilen silo yapısının benzerlerine Eskişehir Seyitgazi ilçesi, Doğançayır Mahallesi'nde yer alan Kiremitli Mevkii'nde ve Han İlçesi, Erten Mahallesi, Tepeköy Nekropolü ve Örenlik Mevkii'nde rastlanmaktadır.

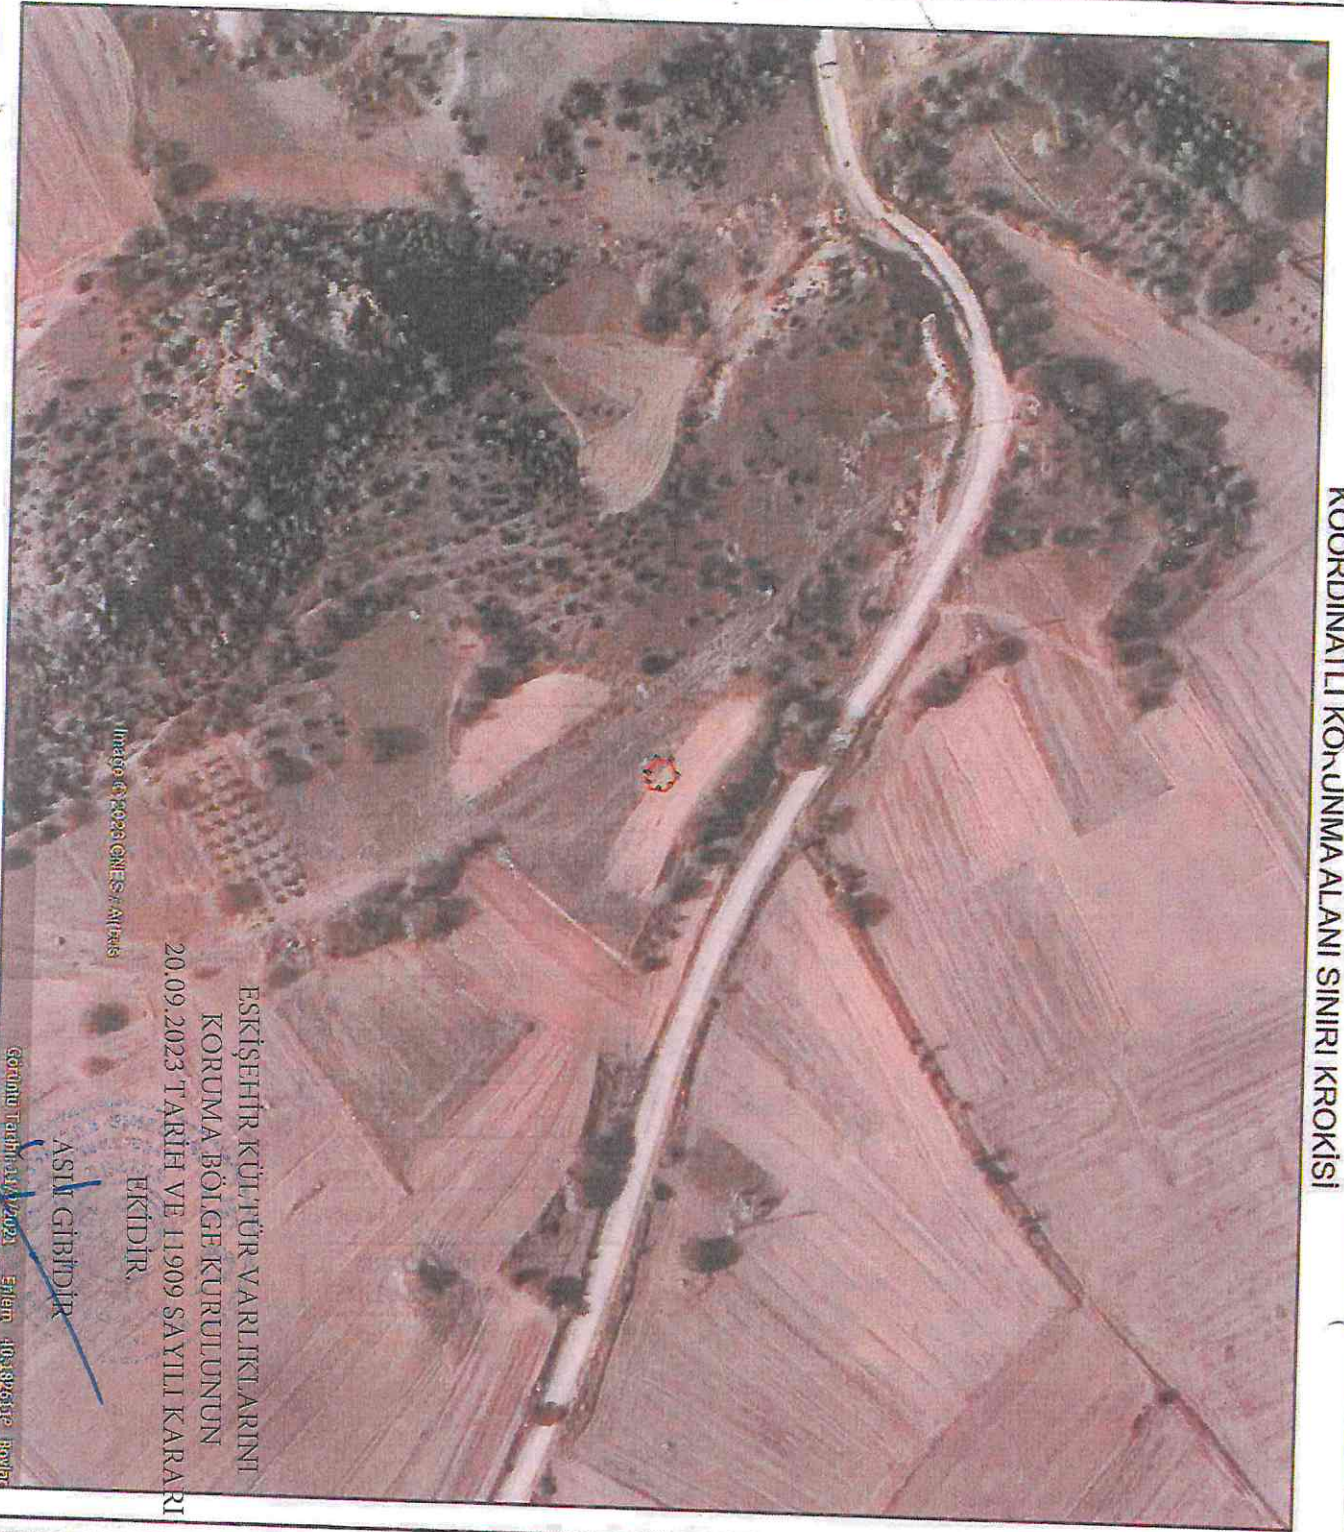
# KOORDİNATLI KÖYÜNMA ALANI SINIRI KROKİSİ

Nokta No	Y	X
1	254733,95	4452007,36
2	254738,37	4452008,19
3	254742,84	4452005,69
4	254741,74	4452001,13
5	254737,65	4451998,95
6	254733,20	4452003,53

Nokta No	Y	X
1	510151,11	4449813,85
2	510155,46	4449815,82
3	510159,84	4449812,46
4	510159,10	4449807,88
5	510155,05	4449806,56
6	510150,48	4449809,99
