T.C.
KÜLTÜR VE TURİZM BAKANLIĞI
İstanbul I Numaralı Kültür Varlıklarını
Koruma Bölge Kurulu

Toplantı Tarihi ve No :11.08.2023/ 558
Karar Tarihi ve No :11.08.2023/ 8484 -I

Toplantı Tarihi ve No :11.08.2023/ 558
Karar Tarihi ve No :11.08.2023/ 8484 -II

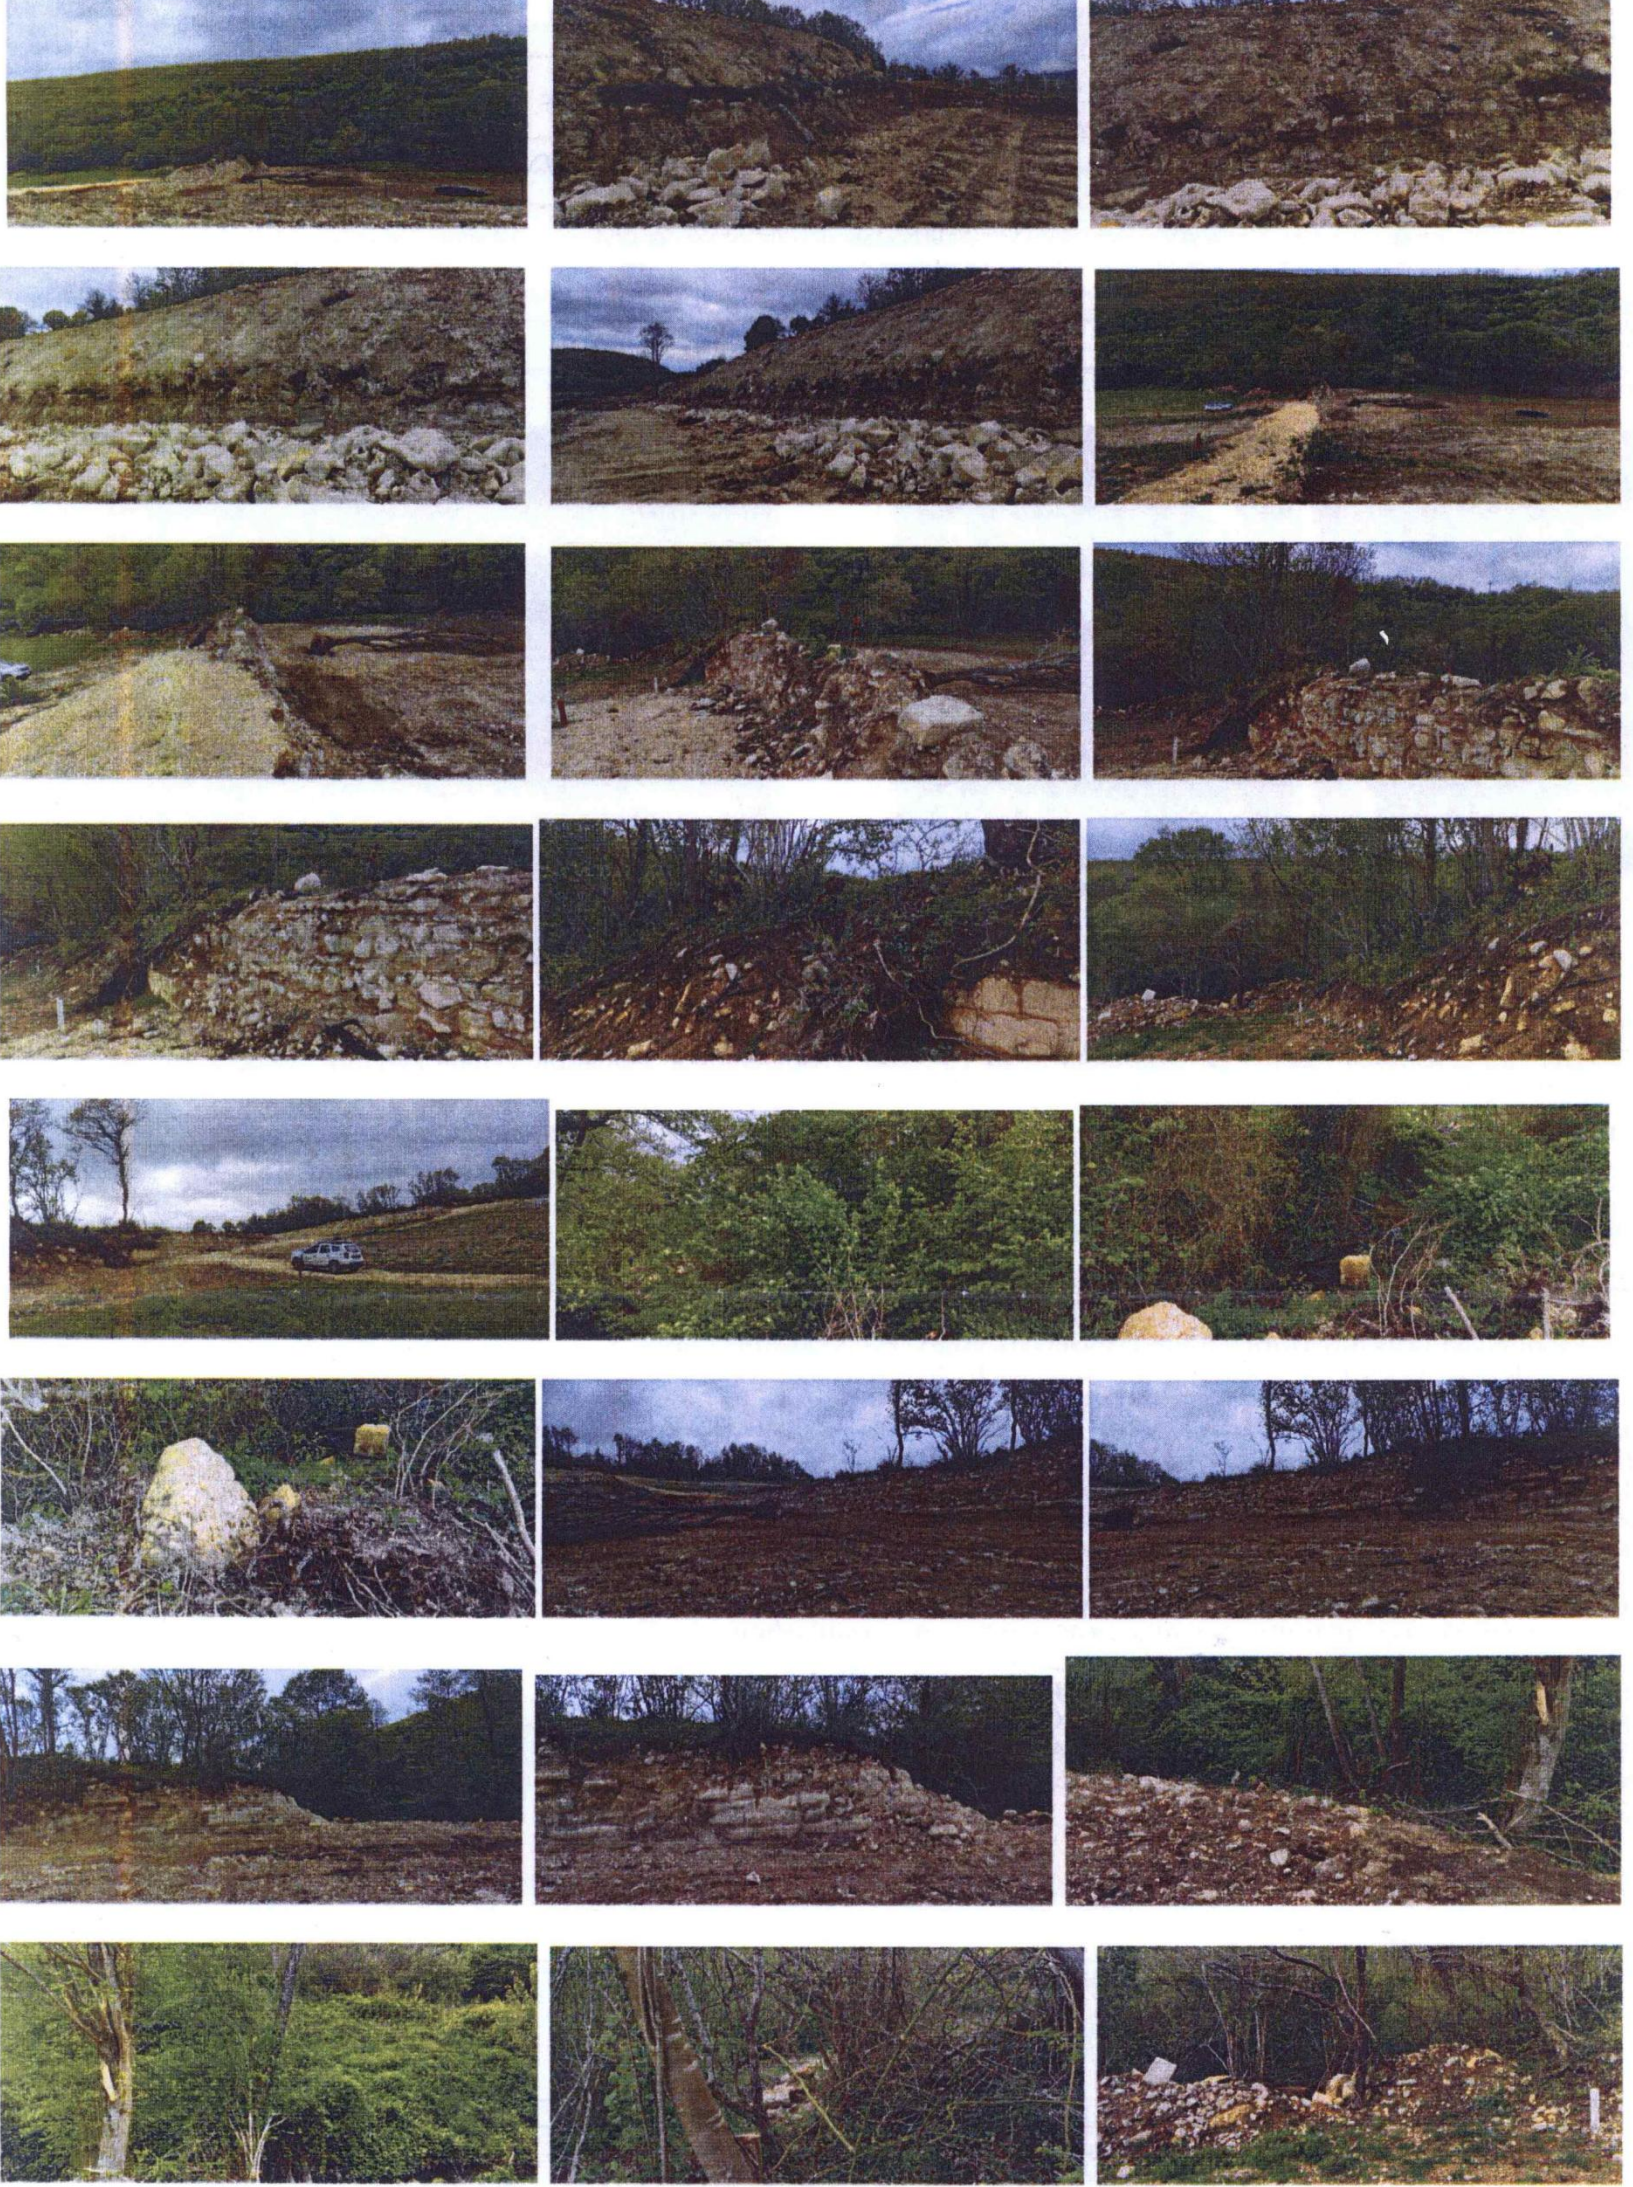
(https://parselsorgu.tkgm.gov.tr/)			(https://schirharitasi.ibb.gov.tr/)									
GÖZLEMLER : SU KEMERİNİN KISMEN ÇEVRESİNDEKİ İNŞAİ VE FİZİKİ UYGULAMALAR SIRASINDA TAHRİP EDİLDİĞİ, AYAKTA KALAN KISIMLARININ ÜZERİNDE BİTKİLENMENİN OLDUĞU, KISMEN DE TOPRAK ALTINDA DEVAM ETTİĞİ GÖRÜLMÜŞTÜR.												
BUGÜNKÜ SAHİBİ:			BAKIMINDAN SORUMLU OLMASI GEREKEN KURULUŞ :									
YAPILAN ONARIMLAR :												
AYRINTILI TANIM :												
ROMA İMPARATORLUĞUNUN TRAKYA'DAN (TEKİRDAĞ-VİZE'DEN) İSTANBUL'A SU TAŞIMAK İÇİN İNŞA ETTİĞİ SU YOLUNUN İNŞAASI 30 YIL SÜRMÜŞTÜR. KOLLARI HARIÇ 150 KİLOMETRE, KOLLARIYLA BİRLİKTE TOPLAM UZUNLUĞU İSE 450 KİLOMETREDİR. BU BAKIMDAN DÜNYANIN EN UZUN SU SİSTEMİ OLMA ÖZELLİĞİNDEKİ SU YOLU ÜLKEMİZ VE DÜNYA TARİHİ AÇISINDAN ÖNEMLİ BİR YERE SAHİPTİR (Kaynak:Trakya-İstanbul Su Sistemine (Roma Su Yolları) ilişkin ayrıntılı bilgi için bakınız "CROW James, BARDIL Jonathan and BAYLISS, The Water Supply Of Byzantine Constantinople, Society For The Promotion Of Roman Studies Journal Of Roman Studies Monograph No:II, 2008"). SİSTEMİN PARÇASI OLDUĞU DÜŞÜNÜLEN VE BU BAKIMDAN ÖNEM ARZ EDEN SU KEMERİ KALINTISI İSTANBUL İLİ, ÇATALCA İLÇESİ, BİNKİLİÇ MAHALLESİ'NDE 263 ADA 14-15 PARSELLER SINIRLARINDA VE KADASTRAL BOŞLUKTA YER ALMAKTADIR. MALZEME OLARAK MOLOZ TAŞ VE DÜZGÜN KESME TAŞIN HORASAN HARCI İLE BİRLİKTE KULLANILDIĞI YAPININ UZUNLUK OLARAK YAKLAŞIK 160 METRE CİVARINDA OLDUĞU TAHMİN EDİLMEKTEDİR. HALİHAZIRDA ATIL DURUMDAKİ SU KEMERİNİN İHYASINA YÖNELİK ÇALIŞMANIN YAPILARAK ÜLKEMİZ KÜLTÜREL MİRASINA KAZANDIRILMASI ÖNEM ARZ ETMEKTEDİR.
