T.C.
KÜLTÜR VE TURİZM BAKANLIĞI
ADANA KÜLTÜR VARLIKLARINI KORUMA BÖLGE KURULU

KARAR

BATISANDAL İŞLİK VE SARNIÇ TESCİL VE KORUNMA ALANI HARİTASI

GENEL TANIMI: Antik Döneme Ait Kemerli Sarnıç ve İşlik

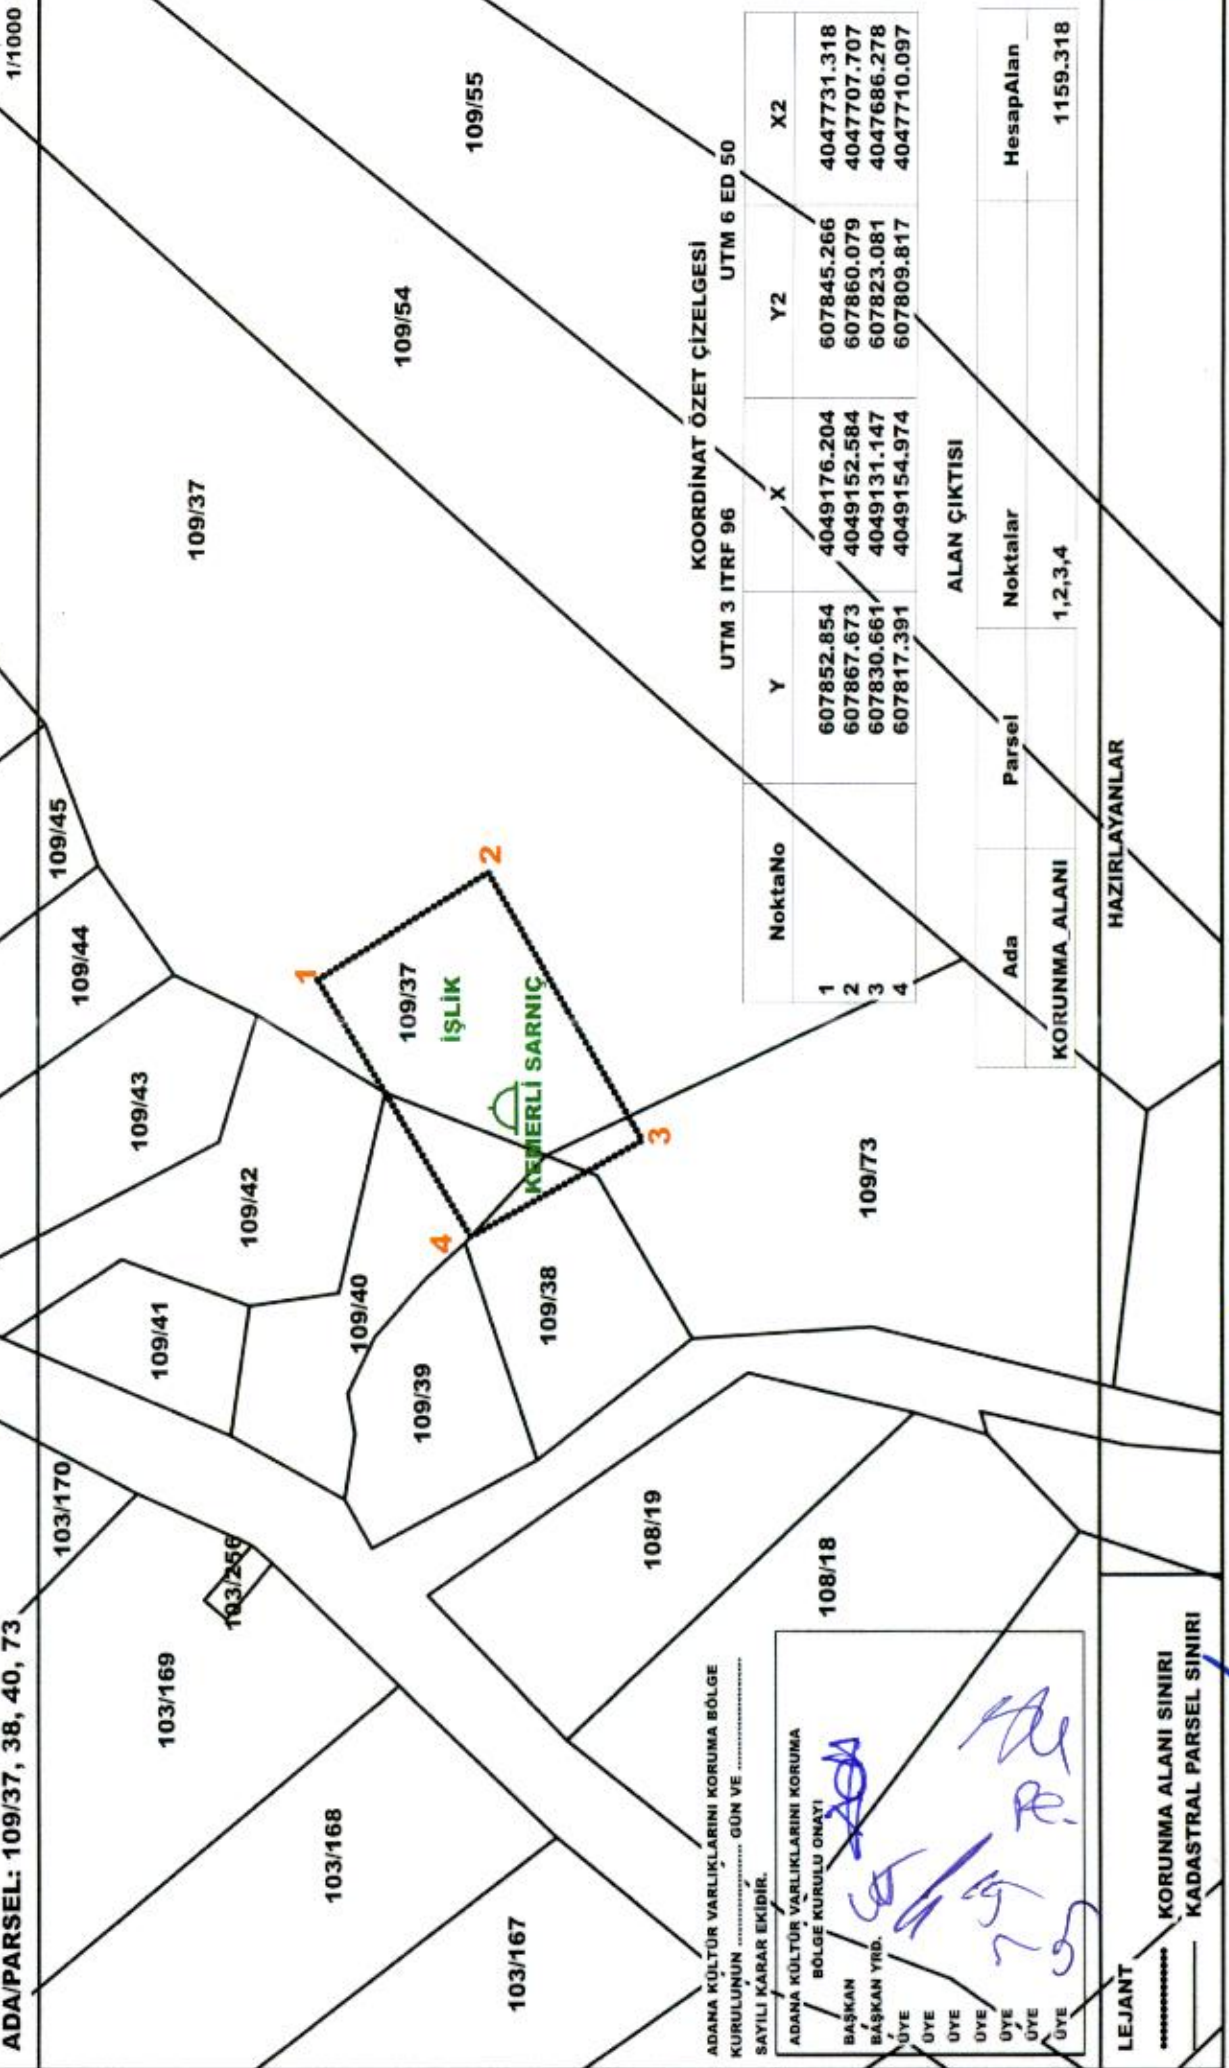
KORUNMA ALANI SINIRI
KADASTRAL PARSEL SINIRI

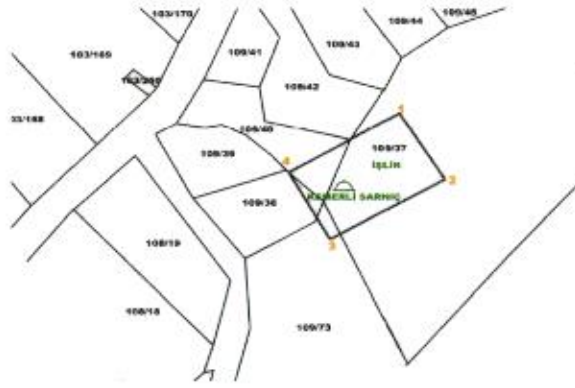
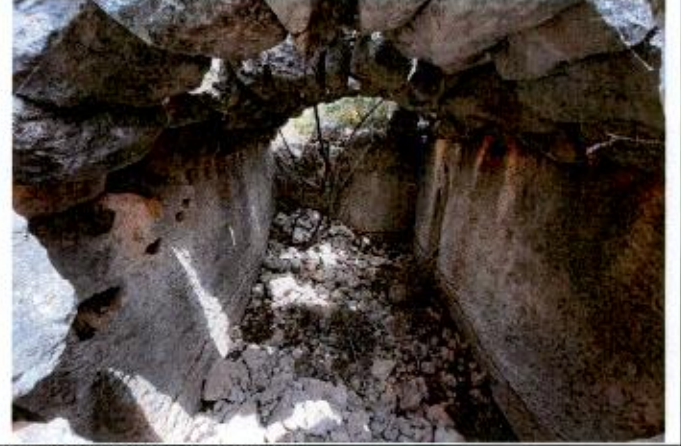
VAZİYET PLANI

Sarnıç: Parselin güneybatı köşesinde yaklaşık 2,5 x 5 m ebatlarında, ana kaya yüzeyine dikdörtgen formda oyulmuş ve kesme blok taşlardan oluşturulmuş kemerli bir üst örtüye sahip sarnıç yer almaktadır.

İşlik: Sarnıçın yaklaşık 5-10 m kuzeydoğusunda yer alan işliğin kuzeydoğu-güneybatı yönünde uzandığı, dikdörtgen formda ezme teknesinin ve daireye yakın biriktirme havuzunun sağlam durumda olduğu gözlemlenmiştir. İşliğin ezme tekne zemini daha alt kotta yer alan biriktirme haznesine doğru eğimli olup, sıvının biriktirme haznesine akışının sağlanması amaçlandığı, böylelikle biriktirme haznesinde rahatlıkla toplanması ve ezme teknesinde bulunan sıvının bu kısımda birikmesinin engellenmesi amaçlanmıştır. Herhangi bir mimari yapıdan bağımsız ve açık alanda yer aldığı görülen işliğin şarap üretimi için kullanıldığı düşünülmektedir.
