T.C.
KÜLTÜR VE TURİZM BAKANLIĞI
ADANA KÜLTÜR VARLIKLARINI KORUMA BÖLGE KURULU
KARAR

TOPLANTI TARİHİ VE NO 24.08.2023-539
KARAR TARİHİ VE NO : 24.08.2023-16597

TOPAKLI İŞLİK KORUMA ALANI TESCİL HARİTASI

AVRUPA KONSEYİ		DOĞAL VE KÜLTÜREL VARLIKLARI KORUMA ENVANTERİ (D.K.V.K.E.)				ANIT	Envanter No:			
TÜRKİYE		KÜLTÜR VARLIKLARI VE MÜZELER GENEL MÜDÜRLÜĞÜ					Harita No:			
İLİ:	MERSİN	İLÇESİ:	Tarsus	MAHALLE / MEVKİL:	Topaklı mh		Koruma Grubu		1	2
SOKAK / NO:				PAFTA:	ADA:	PRS	857			
ADI:	İşlik	YAPTIRAN:			YAPAN:			MİMARİ ÇAĞI:		
		YAPIM TARİHİ:			KİTABE:			VAKFİYE:		
GENEL TANIM:	Mersin ili, Tarsus ilçesi Topaklı mahallesi sınırlarında, 857 parselin kuzeybatı ucunda bulunur.

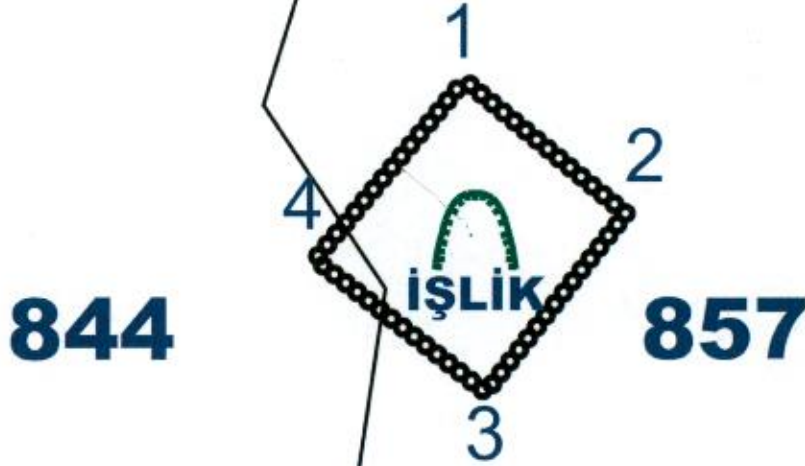
KORUMA ALANI KOORDİNAT ÖZET ÇİZELGESİ

NoktaNo	Y	X	Y2	X2
1	390051.353	4103611.716	390129.365	4102145.438
2	390063.315	4103601.852	390141.323	4102135.578
3	390052.955	4103588.714	390130.966	4102122.445
4	390040.321	4103598.486	390118.338	4102132.213

Ada	Parsel	Noktalar	HesapAlan
		1,2,3,4	267.152

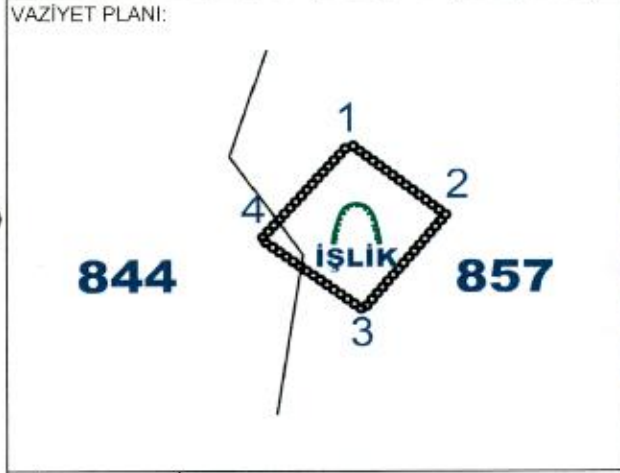
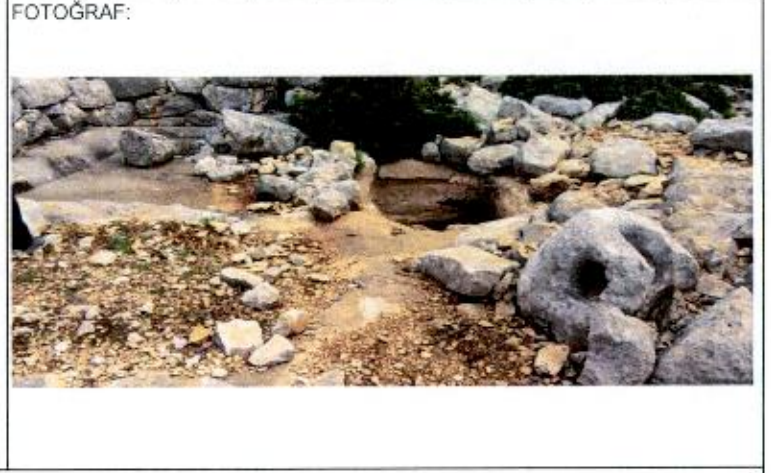
AYRINTILI TANIM:
Mersin ili, Tarsus ilçesi, Topaklı mahallesi 857 parselde tespit edilen İşlik, parselin kuzeybatı ucundadır. İşlik, ezme alanı ve biriktirme havuzundan oluşan yan yana iki dikdörtgen alandan oluşur. Antik çağda zeytinyağı ve şarap üretimi için kullanılmış olduğu düşünülmektedir.
