T.C.
KÜLTÜR VE TURİZM BAKANLIĞI
ADANA KÜLTÜR VARLIKLARINI KORUMA BÖLGE KURULU

KARAR

Osmaniye ili, Sumbas ilçesi, Gaffarlı köyünde, mülkiyeti hazineye ait, orman vasıflı 101 ada 207 parselde tespit edilen antik su havuzu, mezar ve duvarın taşınmaz kültür varlığı olarak tesciline ilişkin; Osmaniye İl Kültür ve Turizm Müdürlüğü'nün 19.03.2021 gün ve 12385504 sayılı ve 19.03.2021 gün ve 1238501 sayılı yazıları ve ekleri, Hatay Kültür Varlıklarını Koruma Bölge Kurulu Müdürlüğü'nün 16.01.2023 tarih ve 3383392 sayılı, 17.01.2021 gün ve 3386721 sayılı Kurum görüşü talep yazıları, Devlet Su İşleri Genel Müdürlüğü 6. Bölge Müdürlüğü'nün 3101732 ve 3092104 sayılı yazıları, Osmaniye Tarım ve Orman Müdürlüğü'nün 8674682, 9030905 ve 9029248 sayılı yazıları, Osmaniye Çevre, Şehircilik ve İklim Değişikliği İl Müdürlüğü'nün 18.05.2023 gün ve 6458952 ve 22.05.2023 gün ve 6466263 sayılı yazıları, Karayolları Genel Müdürlüğü 5. Bölge Müdürlüğü'nün 18.01.2023 gün ve 1065143 sayılı ve 25.01.2023 gün ve 1072263 sayılı yazıları, Hatay Kültür Varlıklarını Koruma Bölge Kurulu Müdürlüğü uzmanlarının 13.01.2023 tarih ve 1838439 sayılı ve 16.01.2023 gün ve 1840062 sayılı yerinde inceleme raporları ve Adana K

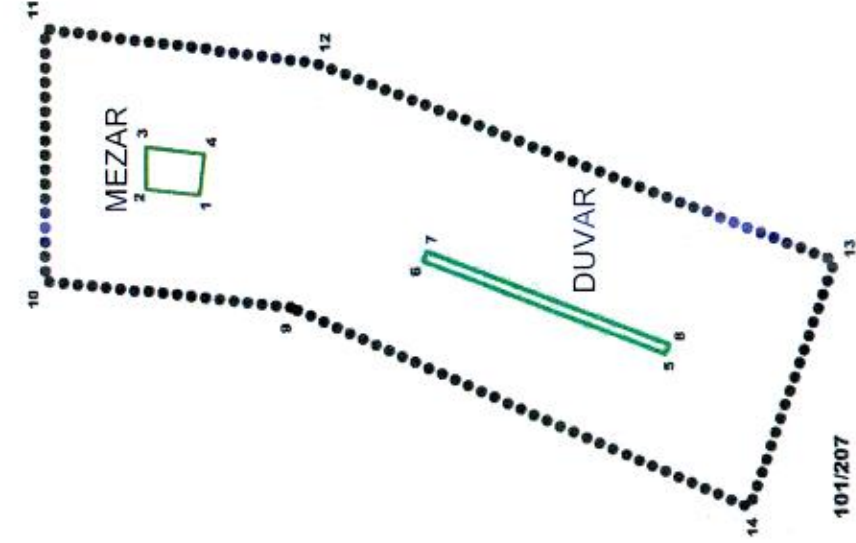
Ölçek:1/700

TAŞINMAZ KÜLTÜR VARLIĞI

KORUNMA ALANI

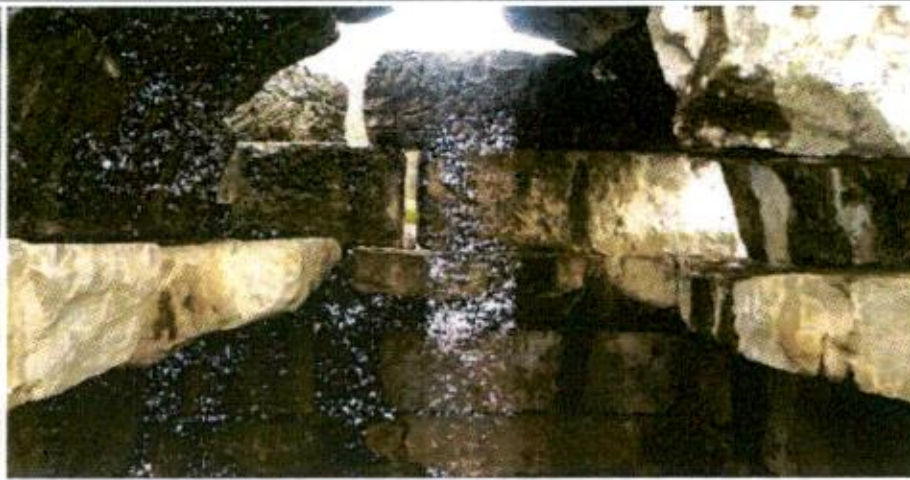
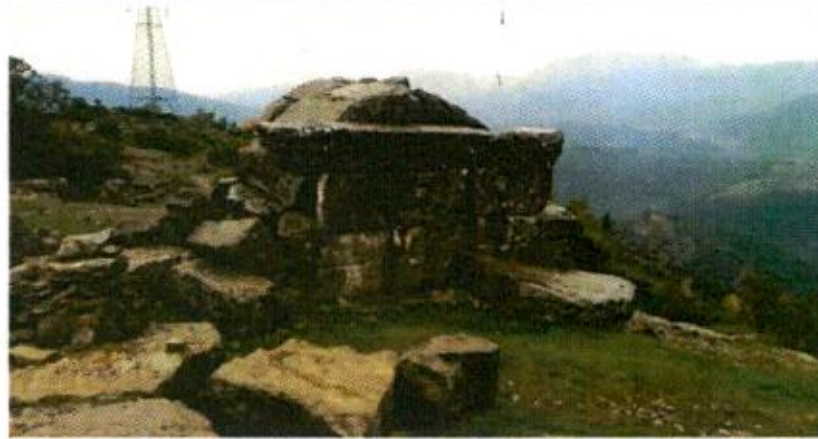
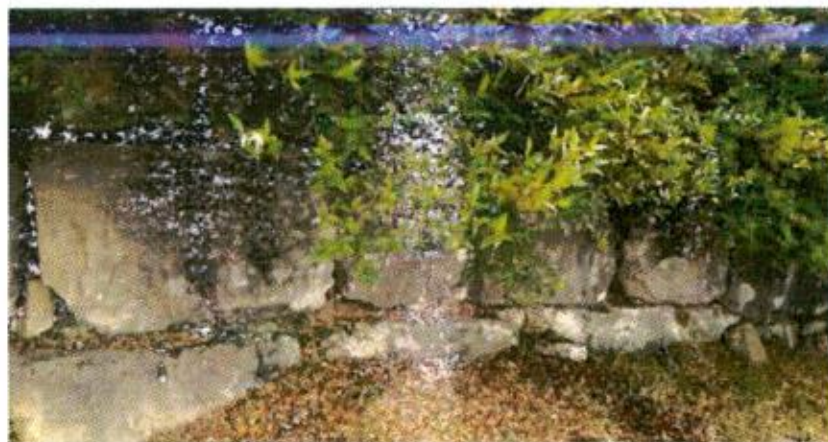
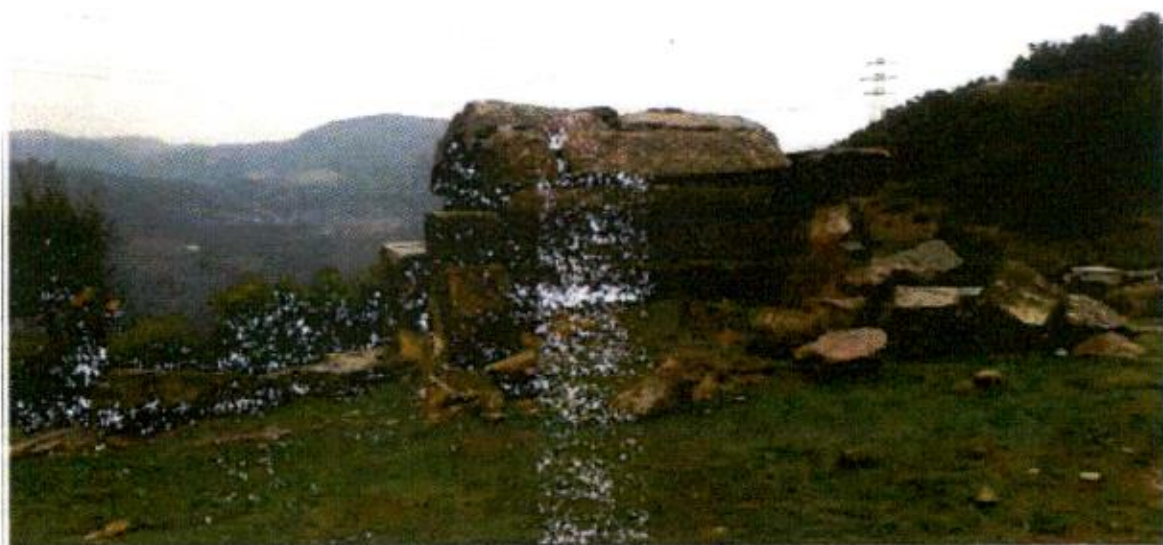
AVRUPA KONSEYİ		DOĞAL VE KÜLTÜREL VARLIKLARI KORUMA ENVANTERİ (D.K.V.K.E.)				ANIT		Envanter No:		
T Ü R K İ Y E		KÜLTÜR VARLIKLARI VE MÜZELER GENEL MÜDÜRLÜĞÜ						Harita No:		
İLİ:	OSMANIYE	İLÇESİ:	SUMBAS	MAHALLE / MEVKİİ:	GAFFARLI	KORUMA DERECESESİ		YAPI GRUBU		
SOKAK / NO:				ADA	101	PARSEL :207	1			
ADI:	ANIT MEZAR VE ANTIK DUVAR	YAPTIRAN:		YAPAN:		MİMARİ ÇAĞI:	ROMA			
		YAPIM TARİHİ:		KİTABE:		VAKFIYE:				
GENEL TANIM:	Kesme blok taş örgülü, tonozlulu mezar ve duvar örgüsü.									
KORUMA DURUMU:	İYİ	TAŞIYICI YAPI	X	DIŞ YAPI	ÜST YAPI	İÇ YAPI	SÜSLEME ELEMANI	RUTUBET	YOK	
	ORTA								İZİ VAR	
	X KÖTÜ								ÖNEMLİ	
VAZİYET PLANI:					FOTOĞRAF:					
GÖZLEMLER:	Nispeten korunmuş bir örnektir.									
BUGÜNKÜ SAHİBİ:					BAKIMDAN SORUMLU OLAN:					
YAPILAN ONARIMLAR:	Bilinmiyor									
AYRINTILI TANIM:	<p>Osmaniye İli, Sumbas İlçesi, Gaffarlı köyü sınırlarında Maliye Hazinesine ait 101 ada 207 numaralı parselin güneydoğusunda ve Gaffarlı köyü yolunun kenarında ormanlık arazisinde kaldığı tespit edilmiştir. İlgili yazıda koordinatları verilen alanda yapılan incelemelerde bir yamacın tepesinde yapılan mezarın kesme blok taşlardan tonozlu ve kemerli bir yapıya sahip olduğu görülmüştür. Mezarın üstü kapalı girişi güneye bakmaktadır. Mezarın bir kısmı yıkılmış olup yıkılan blok taşlar mezarın çevresinde bulunmaktadır. Söz konusu mezarın güney yamacında güneye doğru devam eden kesme blok taşlarla yapılmış bir de duvar örgüsü bulunmaktadır. Söz konusu duvarın bir bölümü yıkılmış parçalar halinde devam etmekte ve bir noktada kesilmektedir. (Söz konusu alan Hatay Kültür Varlıklarını Koruma Bölge Kurulu Müdürlüğü uzmanlarınca incelenerek 16.01.2023 gün ve 1840062 sayılı rapor düzenlenmiştir. Kültür Varlıkları ve Müzeler Genel Müdürlüğü (Kurullar Şubesi Müdürlüğü'nün 17.05.2023 tarihli ve E-75383205-152.01-3786982 sayılı yazısı ile 6/02/2023 tarihinde Kahramanmaraş İlinin Pazarcık ve Elbistan İlçelerinde ve 20/02/2023 tarihinde Hatay İlinin Defne ve Samandağ İlçelerinde meydana gelen depremlerden yoğun bir şekilde etkilenen Hatay Kültür Varlıklarını Koruma Bölge Kurulu Müdürlüğü'nün iş ve işlemlerinin etkin ve verimli bir şekilde devam ettirilebilmesi amacıyla Hatay Kültür Varlıklarını Koruma Bölge Kurulu ve Müdürlüğü'nün sorumluluk alanında kalan Osmaniye ilinin Adana Kültür Varlıklarını Koruma Bölge Kurulu ve Müdürlüğüne bağlandığı bildirilmiştir. Bu bağlamda tarafımızca hazırlanan anıt fişi, 16.01.2023 gün ve 1840062 sayılı rapordaki bilgiler, fotoğraflar ve harita esas alınarak hazırlanmıştır.)</p>						ISITMA SİSTEMİ		TEKNİK BİLGİLER:

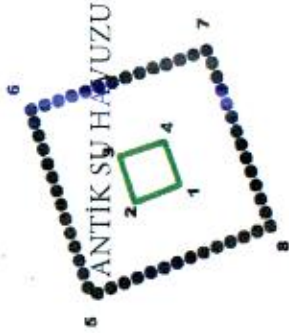
Ölçek:1/500

TAŞINMAZ KÜLTÜR VARLIĞI

KORUNMA ALANI

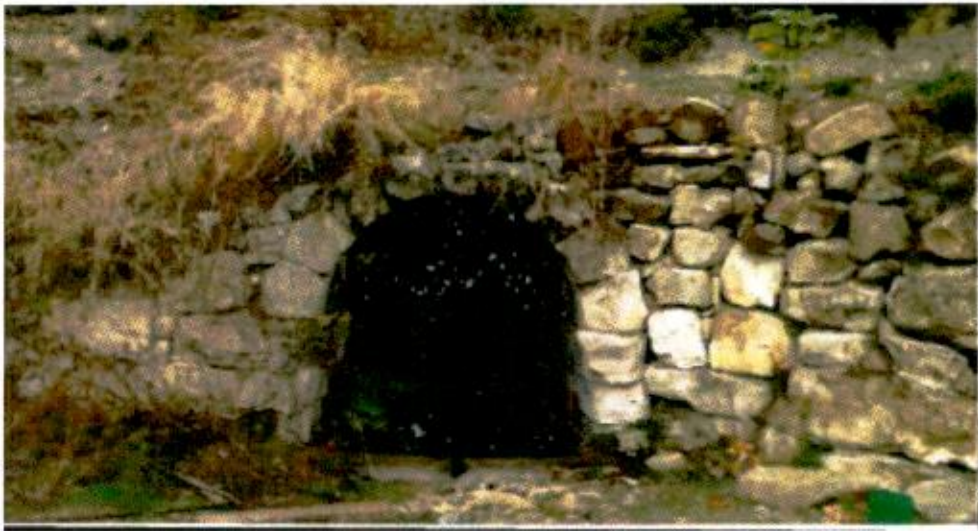
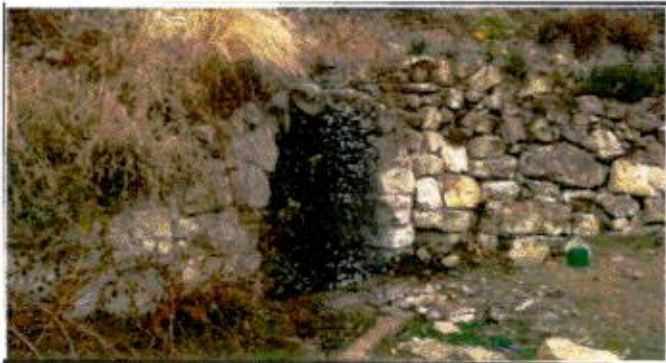
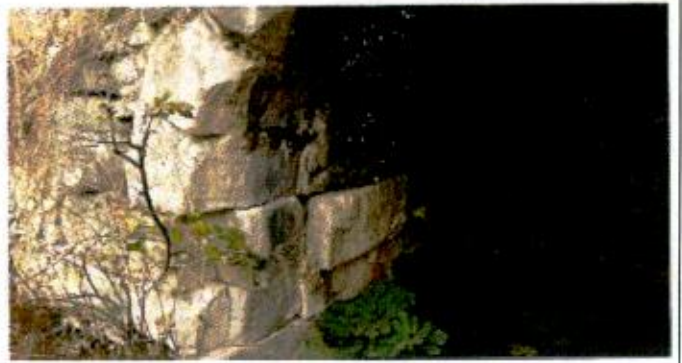
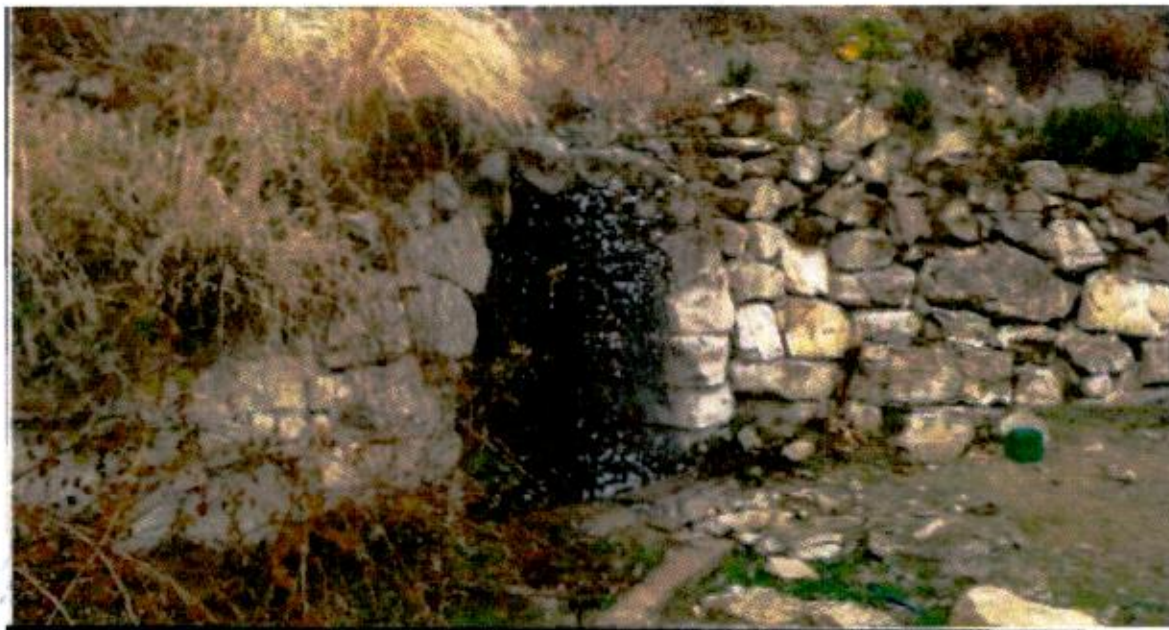
AVRUPA KONSEYİ		DOĞAL VE KÜLTÜREL VARLIKLARI KORUMA ENVANTERİ (D.K.V.K.E.)			ANIT		Envanter No:																		
T Ü R K İ Y E		KÜLTÜR VARLIKLARI VE MÜZELER GENEL MÜDÜRLÜĞÜ					Harita No:																		
İLİ:	OSMANIYE	İLÇESİ:	SUMBAS	MAHALLE / MEVKİİ:	GAFFARLI	KORUMA DERECESESİ		YAPI GRUBU																	
SOKAK / NO:				ADA	101	PARSEL :207	1																		
ADI:	ANTİK SU HAVUZU	YAPTIRAN:		YAPAN:		MİMARİ ÇAĞI:	ROMA																		
		YAPIM TARİHİ:		KİTABE:		VAKFIYE:																			
GENEL TANIM:	Moloz taş örgülü tonozlu bir üst örtüsü ve zeminde su toplama havuzu bulunmaktadır.																								
KORUMA DURUMU:	İYİ	TAŞIYICI YAPI	X	DIŞ YAPI	X	ÜST YAPI	X	İÇ YAPI	X	SÜSLEME ELEMANI	RUTUBET	YOK													
	ORTA												İZİ VAR												
	X	KÖTÜ										ÖNEMLİ													
VAZİYET PLANI:	FOTOĞRAF:																								
GÖZLEMLER:	Nispeten korunmuş bir örnektir.

BUGÜNKÜ SAHİBİ:												BAKIMDAN SORUMLU OLAN:													
YAPILAN ONARIMLAR:	Bilinmiyor																								
AYRINTILI TANIM:	<p>Osmaniye ili, Sumbas ilçesi, Gaffarlı köyünde, Maliye Hazinesine ait, 101 ada 207 parselin güneydoğusunda yer almaktadır. 451 metre rakımda bir su kaynağının ağzına yapılmış beşik tonozlu bir havuz yapısıdır. Havuzun bulunduğu alan köy yerleşimin dışında eğimli bir arazinin düz kısmında yer almaktadır. Ön-güney cephede içine inilen basamaklar ile suyun dışarıya aktıldığı ufak bir su yolu bulunmaktadır. Arka-kuzey cephesi sonradan açılan yoldan itilen toprak ile doldurulmuştur. Havuz yapısı yaklaşık 3 metre yüksekliğinde 2,5 metre genişliğindedir. Kesme blok taşlarla örülmüştür. (Söz konusu alan Hatay Kültür Varlıklarını Koruma Bölge Kurulu Müdürlüğü uzmanlarınca incelenerek 13.01.2023 gün ve 1838439 sayılı rapor düzenlenmiştir. Kültür Varlıkları ve Müzeler Genel Müdürlüğü (Kurullar Şubesi Müdürlüğü'nün 17.05.2023 tarihli ve E-75383205-152.01-3786982 sayılı yazısı ile 6/02/2023 tarihinde Kahramanmaraş İlinin Pazarcık ve Elbistan İlçelerinde ve 20/02/2023 tarihinde Hatay İlinin Defne ve Samandağ İlçelerinde meydana gelen depremlerden yoğun bir şekilde etkilenen Hatay Kültür Varlıklarını Koruma Bölge Kurulu Müdürlüğü'nün iş ve işlemlerinin etkin ve verimli bir şekilde devam ettirilebilmesi amacıyla Hatay Kültür Varlıklarını Koruma Bölge Kurulu ve Müdürlüğü'nün sorumluluk alanında kalan Osmaniye ilinin Adana Kültür Varlıklarını Koruma Bölge Kurulu ve Müdürlüğüne bağlandığı bildirilmiştir. Bu bağlamda tarafımızca hazırlanan anıt fişi,13.01.2023 gün ve 1838439 sayılı rapordaki bilgiler, fotoğraflar ve harita esas alınarak hazırlanmıştır.)</p>											<table border="1"> <tr> <td rowspan="3">TEKNİK BİLGİLER:</td> <td>ISITMA SİSTEMİ</td> </tr> <tr> <td>KANALİZASYON</td> </tr> <tr> <td>SU:</td> </tr> <tr> <td>ELEKTRİK:</td> <td></td> </tr> </table>		TEKNİK BİLGİLER:	ISITMA SİSTEMİ	KANALİZASYON	SU:	ELEKTRİK:
